BMW E 31, E 38, E 39, E 36

Cattiva ricezione radio.

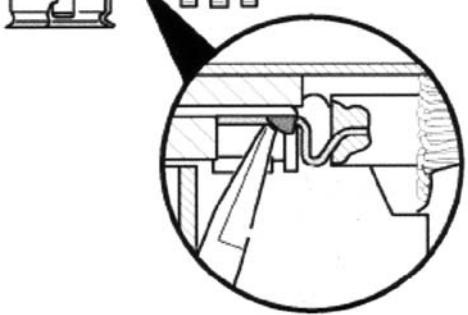
Figura 1

Se su questi veicoli viene segnalata una cattiva ricezione della radio, una possibile causa è un'interruzione nel connettore angolare per l'antenna sulla radio.

A causa di sollecitazioni meccaniche molto forti è possibile che il conduttore interno del cavo dell'antenna sia interrotto nella zona del punto di collegamento verso il connettore.

Per l'eliminazione dei guasti montare un connettore nuovo per l'antenna.

- Smontare la radio ed estrarre il cavo dell'antenna.
- Tagliare il vecchio connettore per l'antenna in punti separati.
- Spelare il cavo dell'antenna (figura 1).
- Modellare il conduttore interno (figura 2).
- Infilare il nuovo connettore per l'antenna e fissare il conduttore interno con un punto di saldatura (figura 3).
- Aggraffare la guida cavi e il dispositivo antistrappo con la pinza per aggraffatura e applicare il rivestimento in plastica sul connettore per l'antenna (Attenzione: assicurarsi che il conduttore interno e la schermatura non si tocchino).
- Rimontare i componenti nella sequenza contraria e controllarne il funzionamento.
