Mercedes Benz, E-Klasse (W124)

Stationair toerental is te hoog

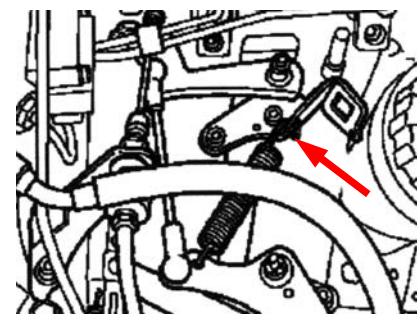
Het bovenstaande probleem kan worden veroorzaakt door een defecte of verkeerd afgestelde gasklepschakelaar en/of een verkeerd bevestigde terugtrekveer aan de coulissenschuif. Ga in dit geval als volgt te werk:

- Controleer de positie van de terugtrekveer en corrigeer deze indien nodig (afbeelding boven).
- Controleer de gasklepschakelaar.

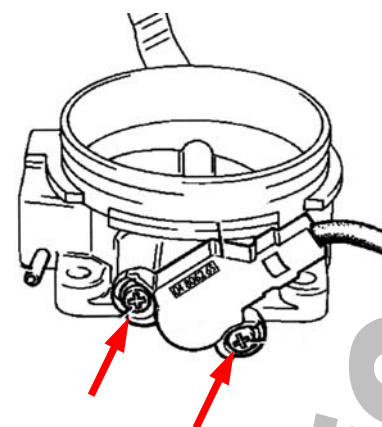
Controleer het stationaircontact:

- Druk de gasklephendel tegen de stationairaanslag.
- Meet aan de stekker de weerstand tussen contact 1 en 2. Gewenste waarde: $< 1 \Omega$.
- Als de gasklep in de stationairstand staat, maar de gasklepschakelaar nog niet, dan kan dit worden ingesteld. Hiertoe draait u de beide bevestigingsschroeven los (afbeelding onder), draait u de schakelaar en vervolgens draait u de schroeven opnieuw vast.
- Druk iets op de gasklephendel tot het schakelpunt wordt overschreden. Gewenste waarde: $\infty \Omega$.

In het deellastbereik dient de gewenste waarde $\infty \Omega$ te zijn. U dient de schakelaar te vervangen als de schakelaar niet meer tussen de beide waarden schakelt of als de gemeten waarden niet kloppen.
