# Műszaki információk

## Műanyag lencsék fényszórókhhoz

### Műanyag lencsék felújítása

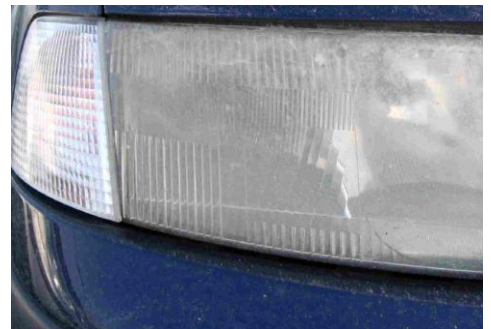
A főfényszórók, amelyeket környezeti hatások érnek (elemek hatásai), így például por, víz, só, sőt még homok, kátrány, kőfelverődés és jégeső is, természetes kopásnak vannak kitéve. Emellett a szakszerűtlen tisztítás vagy a rossz, ill. nem megengedett tisztítószer és az egyes esetekben helytelenül is használt vagy rossz, nem engedélyezett izzók szintén negatív hatással vannak az anyagokra. A burák vagy lencsék ezáltal károsodhatnak és a fényszóró működése beszűkülhet.

Példák a műhelyek  
mindennapjaiból:
