Kunststof koplampen

Behandeling kunststof koplampen

Technische informatie

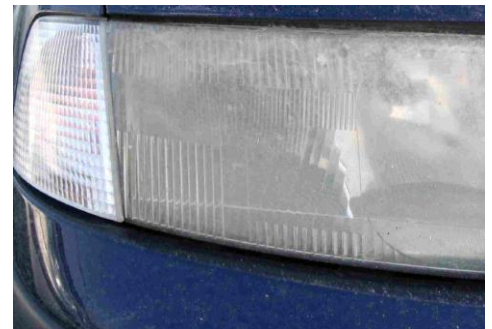
Hoofdkoplampen die aan weersinvloeden (invloeden van de elementen) zoals bijvoorbeeld stof, water, zout en zelfs zand, teer, steenslag en hagel blootgesteld kunnen zijn, zijn aan een natuurlijke slijtage onderhevig. Bovendien hebben ondeskundige reiniging of verkeerde resp. ontoelaatbare reinigingsmiddelen en in sommige gevallen ook niet correct geplaatste of verkeerde ontoelaatbare lampen een negatieve invloed op het materiaal. De koplampen kunnen daardoor worden beschadigd waardoor de functie van de koplampen gereduceerd kan zijn.

Voorbeeld uit de dagelijkse praktijk in de werkplaats:

3. Het is de eigenaar van het voertuig in geen enkele situatie aan te raden deze behandelingssystemen te gebruiken. In de meeste gevallen moet na het gebruik met een – vergeleken met de toestand voor de toepassing – duidelijk snellere veroudering van de kunststof koplampen rekening worden gehouden bij weersinvloeden en belasting door media en afslijting.

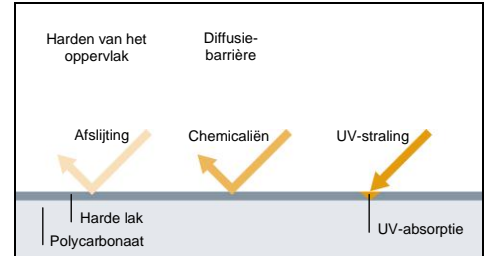
Kunststof-koplampen voor hoofdkoplampen worden in meerdere fasen in een bewaakte productiemethode vervaardigd. Zij moeten hoge mechanische en thermische eisen doorstaan. De transparante en slagresistente kunststof „Polycarbonaat (PC)“ wordt in een verdelingsproces van een krasbestendige laklaag voorzien die in het bijzonder tegen vergelende UV-straling maar ook tegen andere omgevingsinvloeden beschermt.
