Teknik Bilgi

Elektrikli egzoz geri besleme valfi Arıza nedenleri ve hata arama

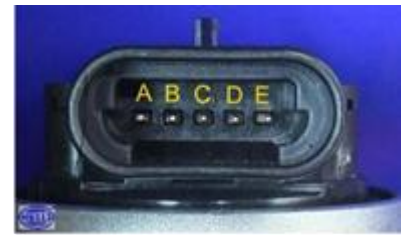
Valfin bağlantı soketindeki kontak pimleri arasındaki direnç, oda sıcaklığında, bir multimetre ile ölçülmelidir. Lütfen bu bağlamda her zaman üreticinin verilerine dikkat ediniz.

1. Soket A ve E = Direnç 5,25 - 5,85 Ω
2. Soket B ve D = Direnç 2,10 – 4,90 k Ω
3. Soket B ve C = Direnç > 500 Ω

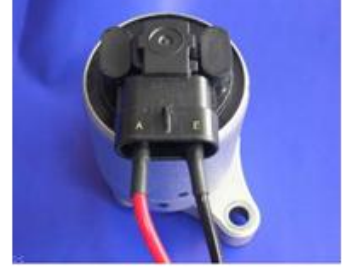
Manyetik bobini emniyete alınmış 12,0 ile 13,5 Volt arasındaki bir gerilim beslemesine, yani aküye veya şebekeye, bağlayınız.

Kontak pimi E'yi akümülatör artı kutbuna.

Kontak pimi A'yı şaseye taktlayınız (0,5 saniye için maks. 5 x).

Valf duyulur şekilde çalışmalı ve arızasız biçimde açılıp kapanmalıdır.

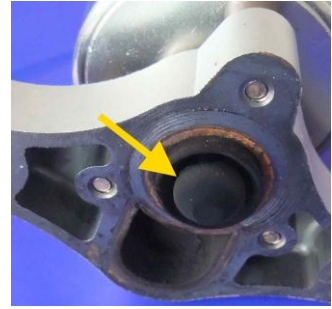
Yeni AGR valfiyle karşılaştırma

Elektrik ölçümlerinde bir sorun ortaya çıkmasada, mekanik kontrol sırasında valfin hasar gördüğü bariz biçimde görülebilir. Valf muylusu açıkken sıkışmış ve bobinin çekme gücü ile hareket ettirilemiyor.

Bunun nedeni yanma artıklarının birikmesi olabilir. Aracın yaşı arttıkça veya mekanik motor sorunları mevcutsa motor yağının yanma odasına sızması sonucunda bu kirler artabilir ve valfi bloke edebilir (ok). Bu durumda AGR valfinin değiştirilmesinden önce sorunun nedeni giderilmelidir, aksi takdirde kısa bir çalışma süresinden sonra valf yine arızalanabilir.

Resimde de açıkça görüldüğü gibi pislensmiş bir AGR valfi (1) akımsız durumdayken bile açık konumdadır.

Yeni valf muylu yuvasına (2) sorunsuz biçimde oturur.
