Audi A4, A6, A8 et Q7 - code d'erreur P3134 et voyant moteur allumé

Fiche technique

Code d'erreur P3134 "Clapet d'aspiration pour collecteur d'air 1" sur Audi A4, A6, A8 et Q7

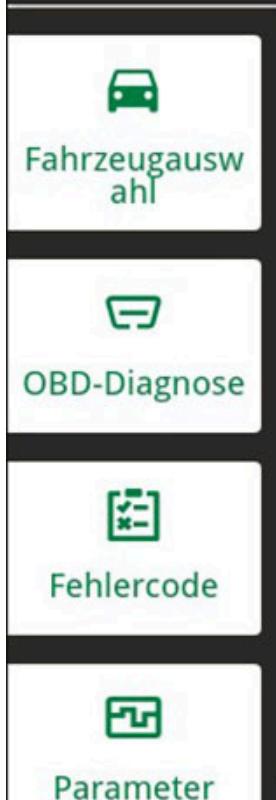
Option de menu "Réglage de base" dans mega macs

Consignes de réparation :shy /> Après le remplacement, le nouveau clapet d'aspiration doit être programmé dans le calculateur à l'aide d'un appareil de diagnostic. Sur le mega macs, cela se fait dans l'option de menu "Réglage de base", comme le montre la figure à titre d'exemple.
