# Ford Mustang - Bruits au passage sur des imperfections de la chaussée

## Bruit généré lors du passage sur des imperfections de la chaussée en raison de biellettes de barre stabilisatrice défectueuses

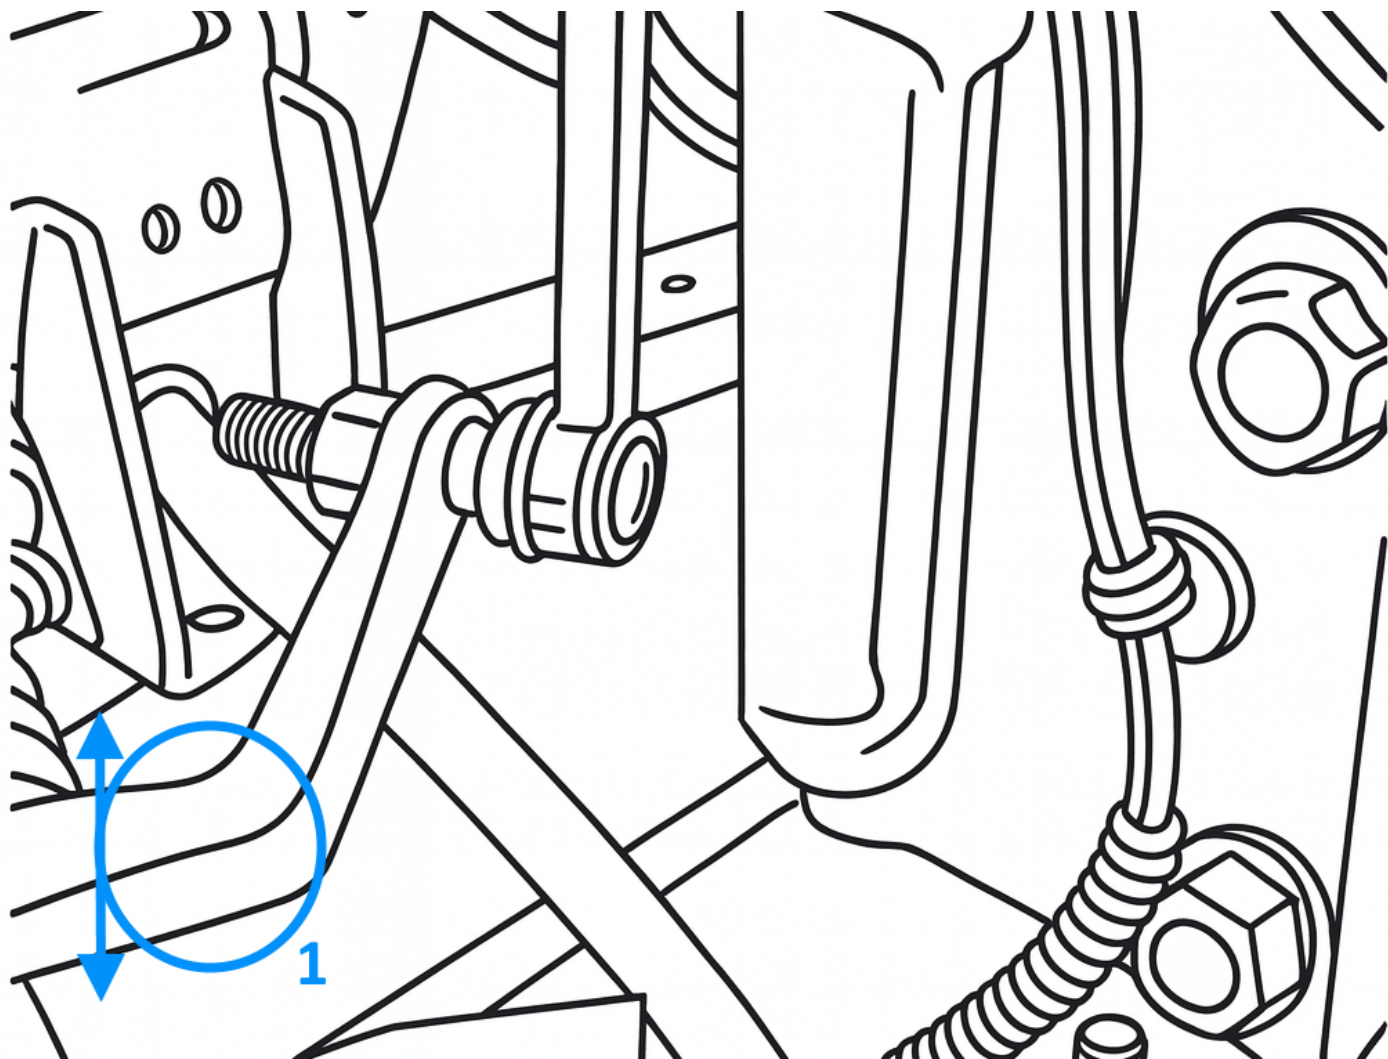
Dans de nombreux cas, la cause est une biellette de barre stabilisatrice (tige de liaison) déformée sur l'essieu avant. L'usure des rotules articulées entraîne l'apparition d'un jeu qui se traduit par un bruit de claquement sourd à la compression de la suspension. Pour établir un diagnostic, il faut commencer par contrôler visuellement que les biellettes de barre stabilisatrice de l'essieu avant ne sont pas endommagées et que les manchettes ne sont pas défectueuses. Il faut ensuite placer

le véhicule sur un pont élévateur de manière à ce que les roues soient en suspension et que les biellettes de barre stabilisatrice soient délestées. Poursuivre le contrôle en saisissant la biellette de barre stabilisatrice au niveau de chaque barre stabilisatrice et la faire bouger en exerçant une pression de haut en bas (voir fig. 1). S'il y a du jeu au niveau de la barre stabilisatrice ou si le bruit de claquement sourd peut être reproduit de manière évidente, cela indique que la biellette de barre stabilisatrice est usée. Le contrôle doit en principe être effectué des deux côtés, car les deux tiges peuvent être à l'origine de bruits de la même manière.

Si le contrôle révèle un jeu excessif ou un bruit caractéristique, la biellette de barre stabilisatrice incriminée est à remplacer. Après le remplacement, toutes les fixations des biellettes de barre stabilisatrice doivent être serrées au couple correct selon les directives constructeur ; conclure en effectuant un essai sur route pour contrôler que le train de roulement est exempt de tout bruit suspect.
