# **Lexus GS300/GS350 - Conduit d'évacuation d'eau de condensation | HELLA**

**Lexus**

**GS300/GS350**

## **Conduit d'évacuation d'eau de condensation**

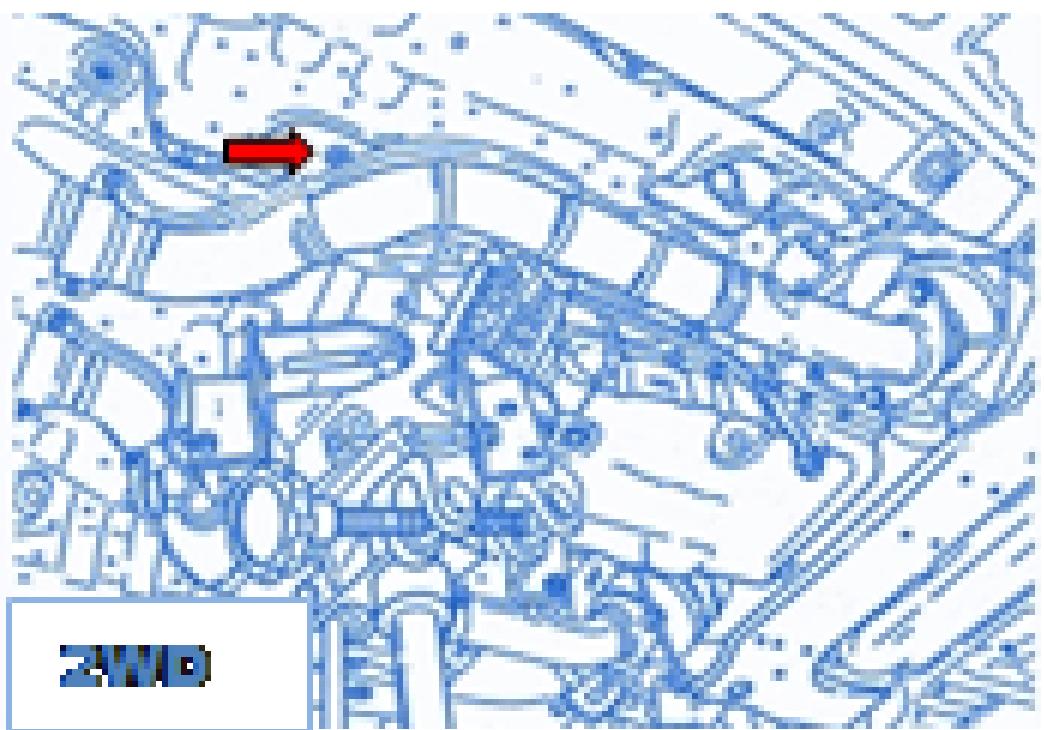
Le conduit d'évacuation de l'eau de condensation est visible lorsque l'on se place du côté de la transmission et que l'on regarde le soubassement du véhicule au-dessus de la transmission (illustrations).

Vous avez ensuite la possibilité de nettoyer le manchon du conduit d'évacuation de l'eau de condensation avec un objet long à bout arrondi ou de remplacer le manchon. D'autres informations peuvent être obtenues auprès du concessionnaire.
