Opel Astra-J Sports Tourer - Affichage à l'écran du code 16

Fiche technique

Opel Astra-J Sports Tourer - Affichage du code 16

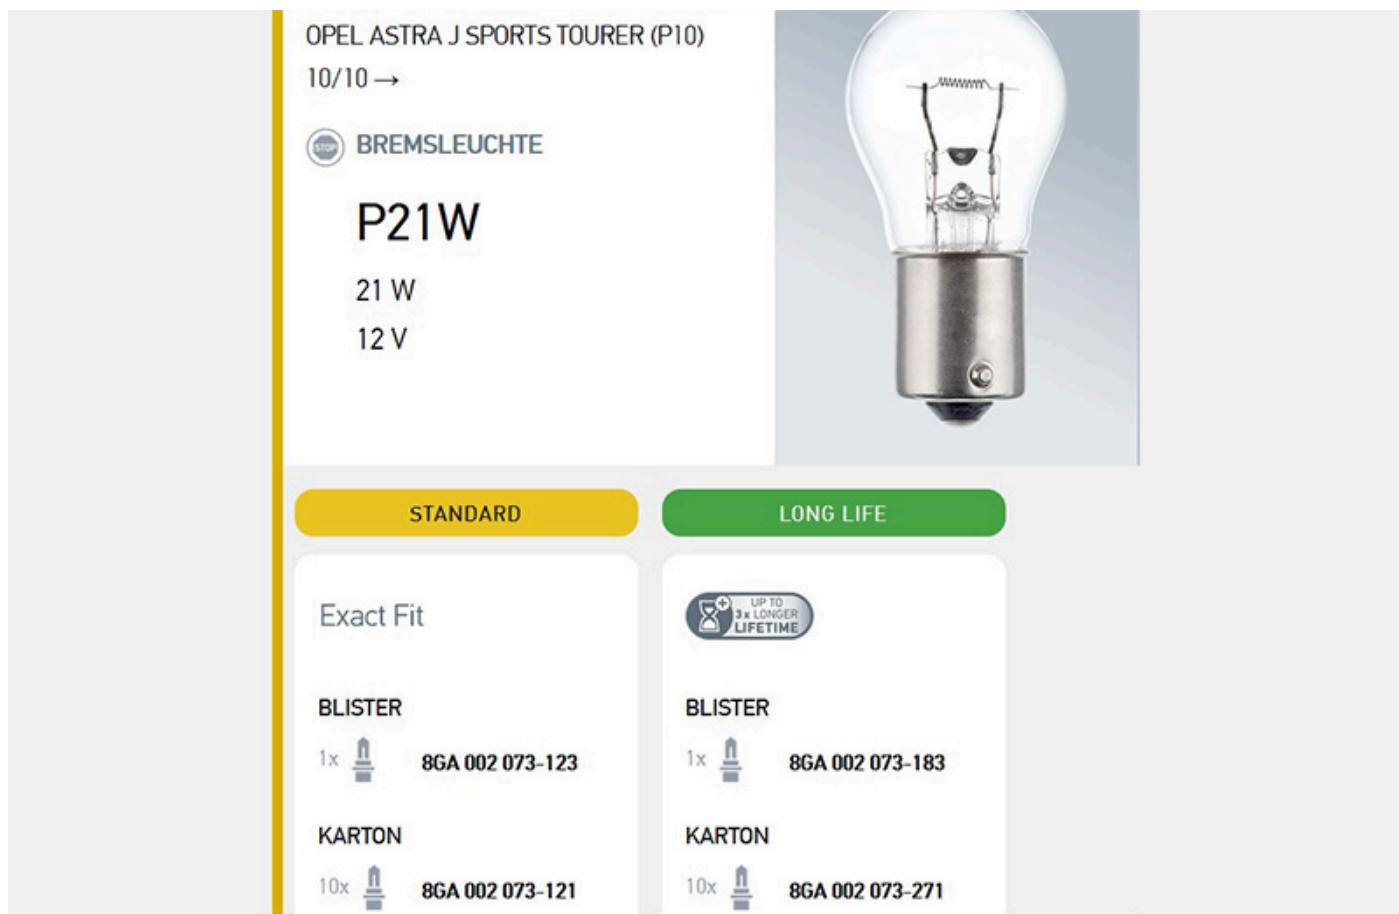
Fig. 3 : Ampoule P21W

Remplacer l'ampoule P21W ([Fig. 3](#)). Vérifier l'absence de corrosion sur les contacts de la fiche.
