OPEL Insignia - Perte de puissance du moteur | HELLA

OPEL

Insignia

Avec moteur : 1.6L (LLU) A16LET

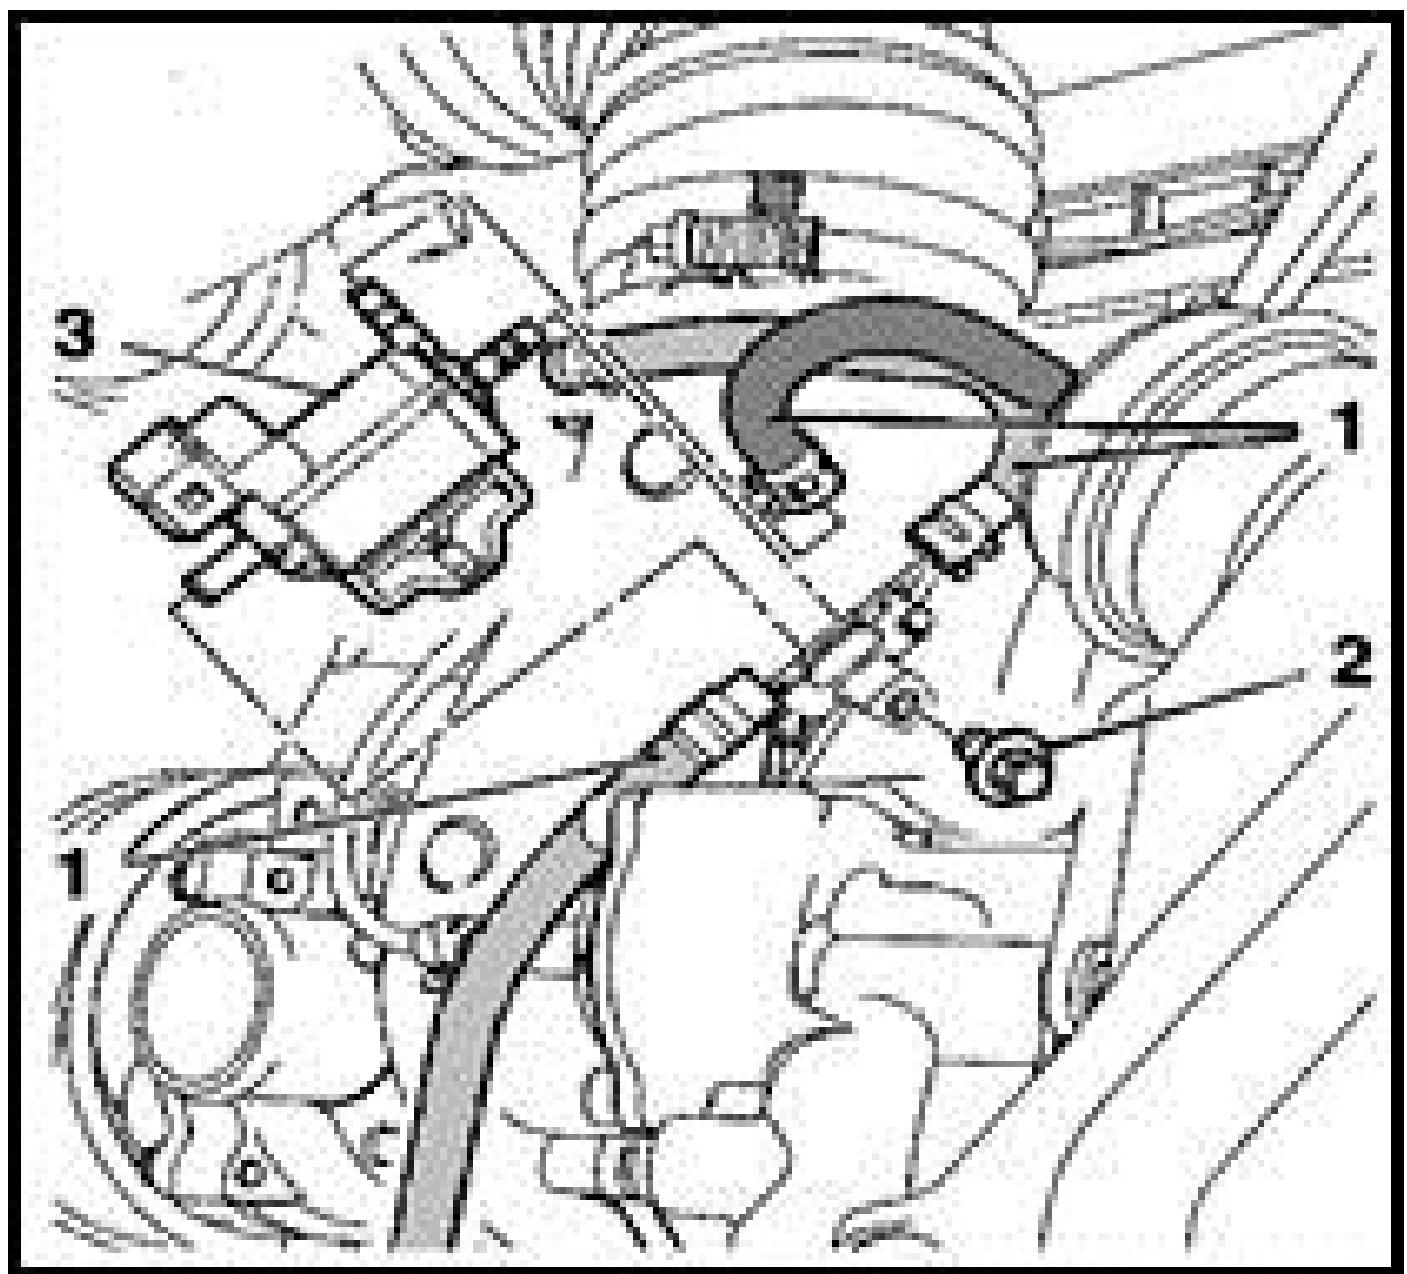
Les dépôts collants dans le raccord en acier de l'électrovanne (côté connecteur) peuvent entraver la fonction de commutation. Ce dysfonctionnement peut être dû à l'emploi d'un "produit antifriction" facilitant le montage pendant les processus de fabrication ou de montage.

Pour remédier à ce problème, il faut remplacer l'électrovanne du turbocompresseur.

- Référence pièce de rechange : 8 50 350 (n° GM :55574902).

- Veiller à ne pas créer de tension, c.à.d. monter l'électrovanne sans contrainte.
- Desserrer les tuyaux (figure pos. 1).

- Extraire la vis (figure pos. 2).
- Remplacer l'électrovanne du turbocompresseur (figure pos. 3).
- Remettre la vis et les tuyaux en place.
- Effacer les codes de défaut.
