# Opel Insignia - Réglage du siège en hauteur défectueux | HELLA

Opel

Insignia

Année modèle : 2009

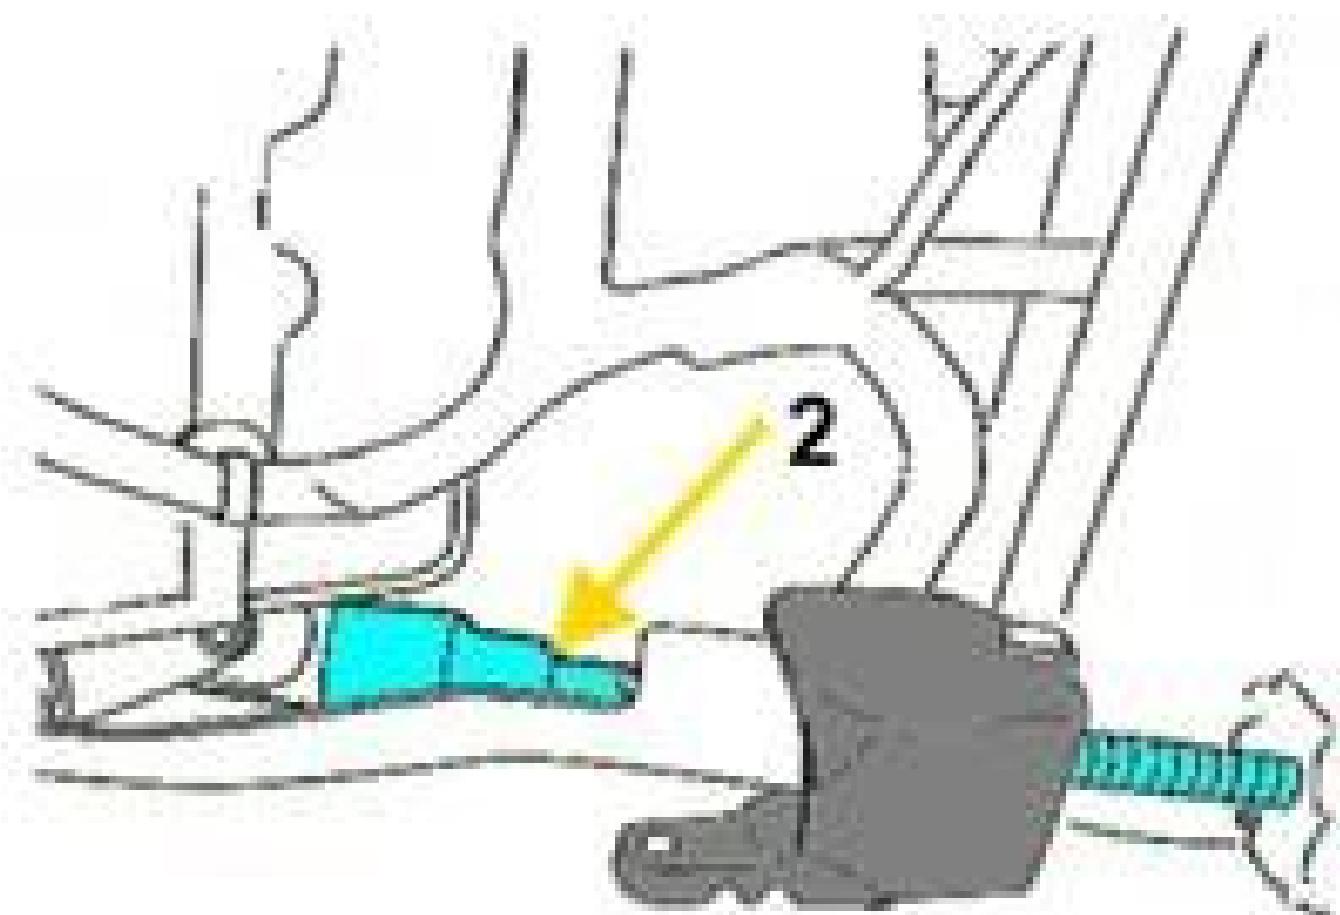
Si sur le type de véhicule susmentionné le réglage du siège en hauteur tombe en panne, un blocage de la tige de réglage peut être en cause.

Il se peut que le moteur pour le réglage du siège en hauteur se bloque entre la tige et la butée d'arrêt en plastique.

Le rajout d'une rondelle plate (1) peut résoudre le problème.

- Déposer le siège
- Dévisser la vis (2) et la déposer
- Utiliser la rondelle (1), cotes 6,4 x 18 x 1,6 (Réf. OE 11035613)
- Graisser en appliquant un lubrifiant spécifique (réf. OE 13329237)
- Reposer la vis (2) et la serrer au couple de 10 Nm
- Reposer le siège
