Seat Ateca - Bruit au niveau des portes avant

Fiche technique

Constructeur	Seat
Modèle de véhicule	Ateca
N° de châssis	jusqu'à ...6570059
Année de fabrication	2016
Symptôme	bruit de claquement au niveau des portes avant.

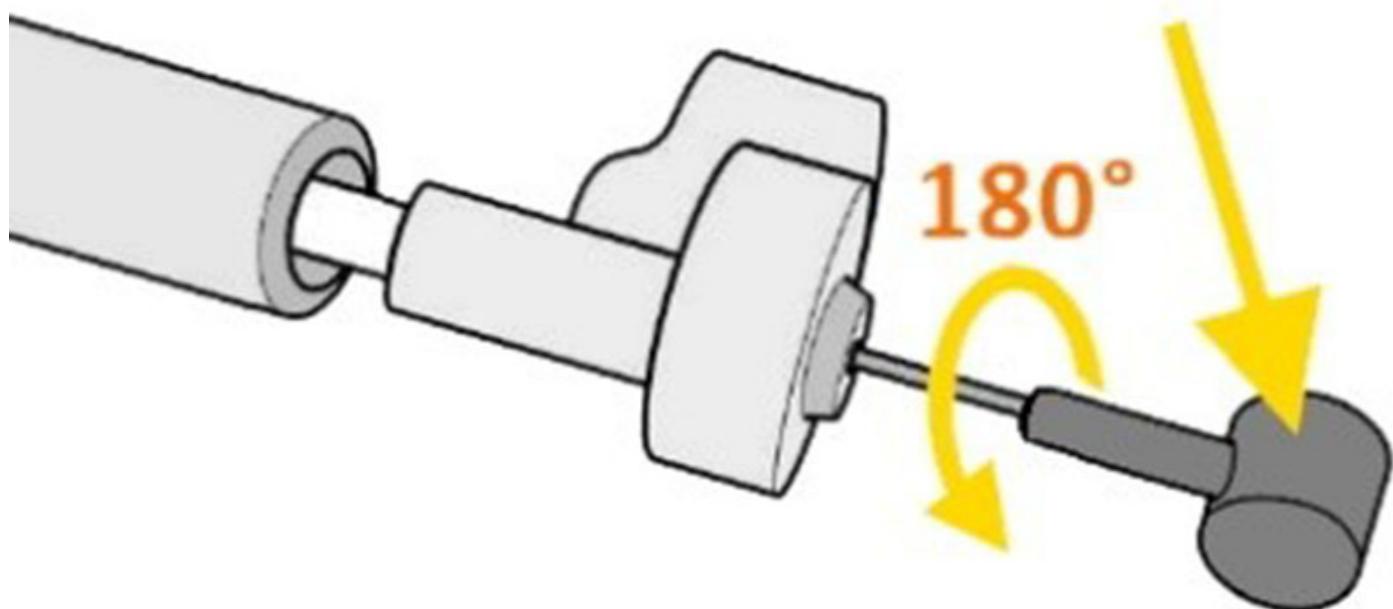
Dans ce cas, la cause du bruit est que la liaison entre le mamelon (câble de déverrouillage, voir figure, flèche) et la fixation du déverrouillage de porte, présente un jeu trop important dans le support.

Tourner le câble intérieur au niveau du mamelon de 180° dans le sens inverse des aiguilles d'une montre

- déposer le câble de déverrouillage et tourner le câble intérieur au niveau du mamelon de 180° dans le sens inverse des aiguilles d'une montre (voir figure).
- reposer le câble de déverrouillage et la contre-porte de la porte avant dans l'ordre inverse.
