# Volvo XC 40 - Remplacement du filtre à pollen/filtre à air intérieur

| Symptôme | Remplacement du filtre à pollen/filtre à air intérieur |

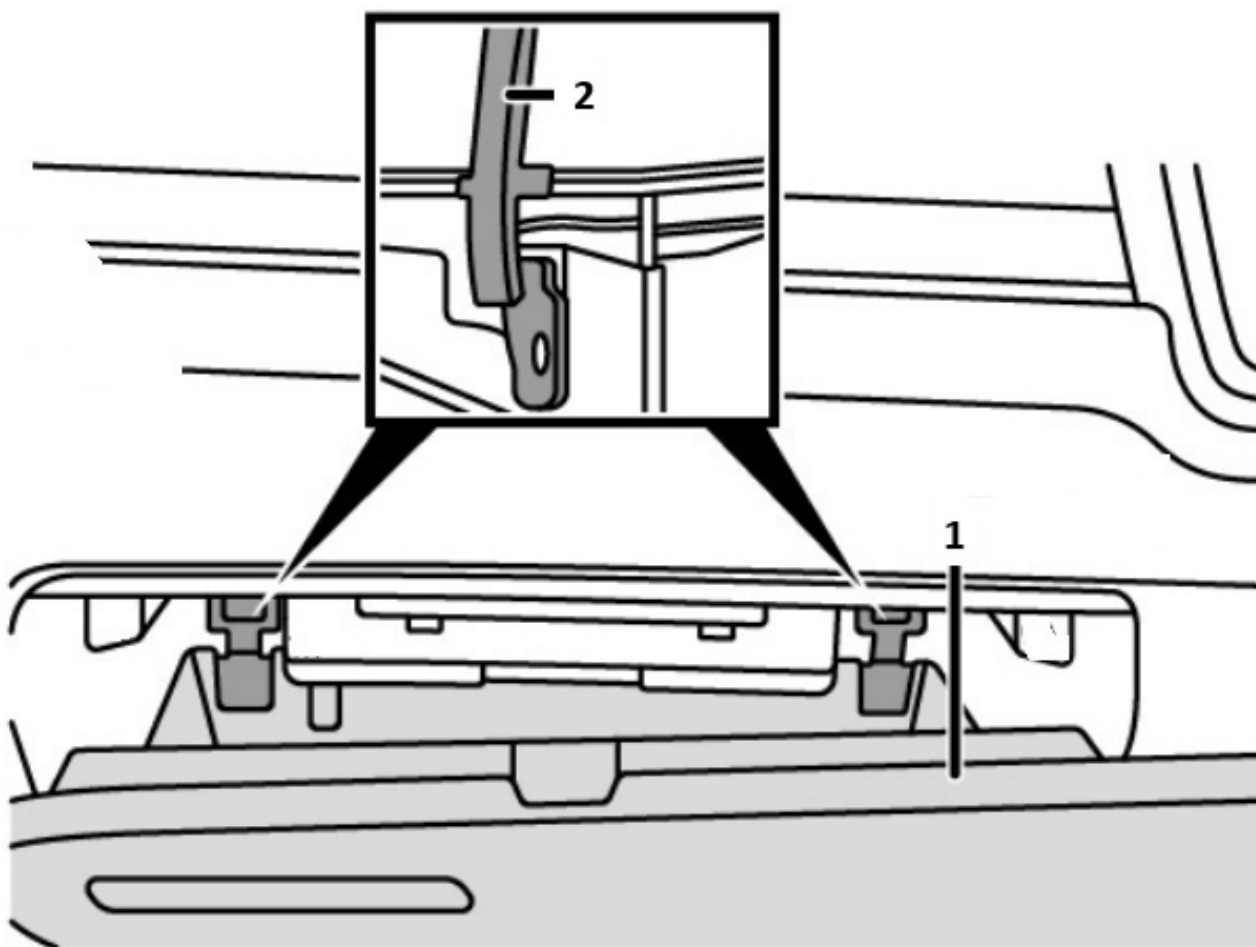
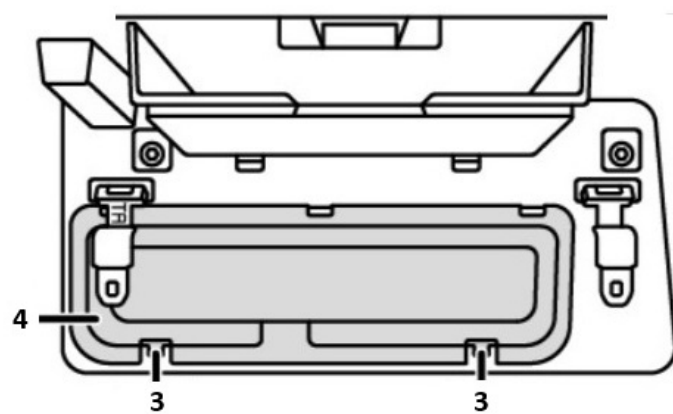
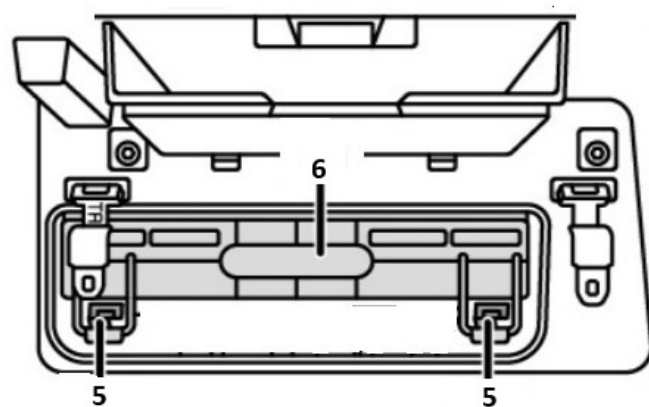
- Ouvrez la boîte à gants (1) et détachez les bandes de maintien (2) afin de pouvoir abaisser le couvercle de la boîte à gants.
- En déverrouillant les ergots (3), vous pouvez retirer le couvercle (4) pour débloquer le dispositif de verrouillage (5). Le couvercle (6) peut maintenant être ouvert.

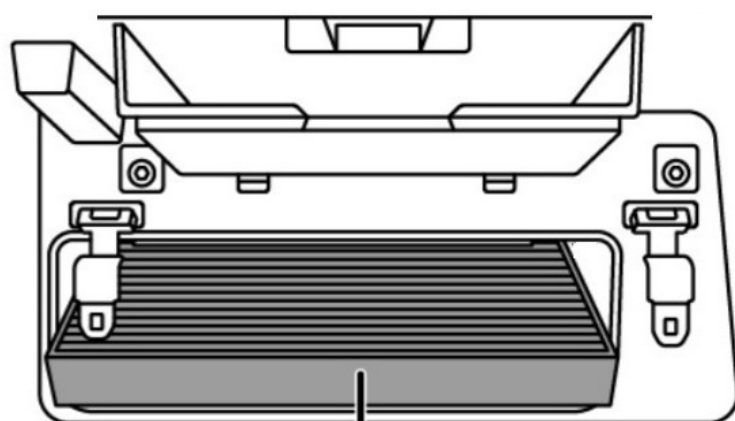
7

Le filtre (7) peut alors être retiré et, après avoir éventuellement nettoyé le compartiment du filtre, remplacé par une pièce neuve. Veuillez respecter le sens du flux d'air ainsi que le bon positionnement du filtre.
