## VW T5 - Thermostat de liquide de refroidissement

### Fiche technique

## La température de service n'est pas atteinte Thermostat et bride de liquide de refroidissement

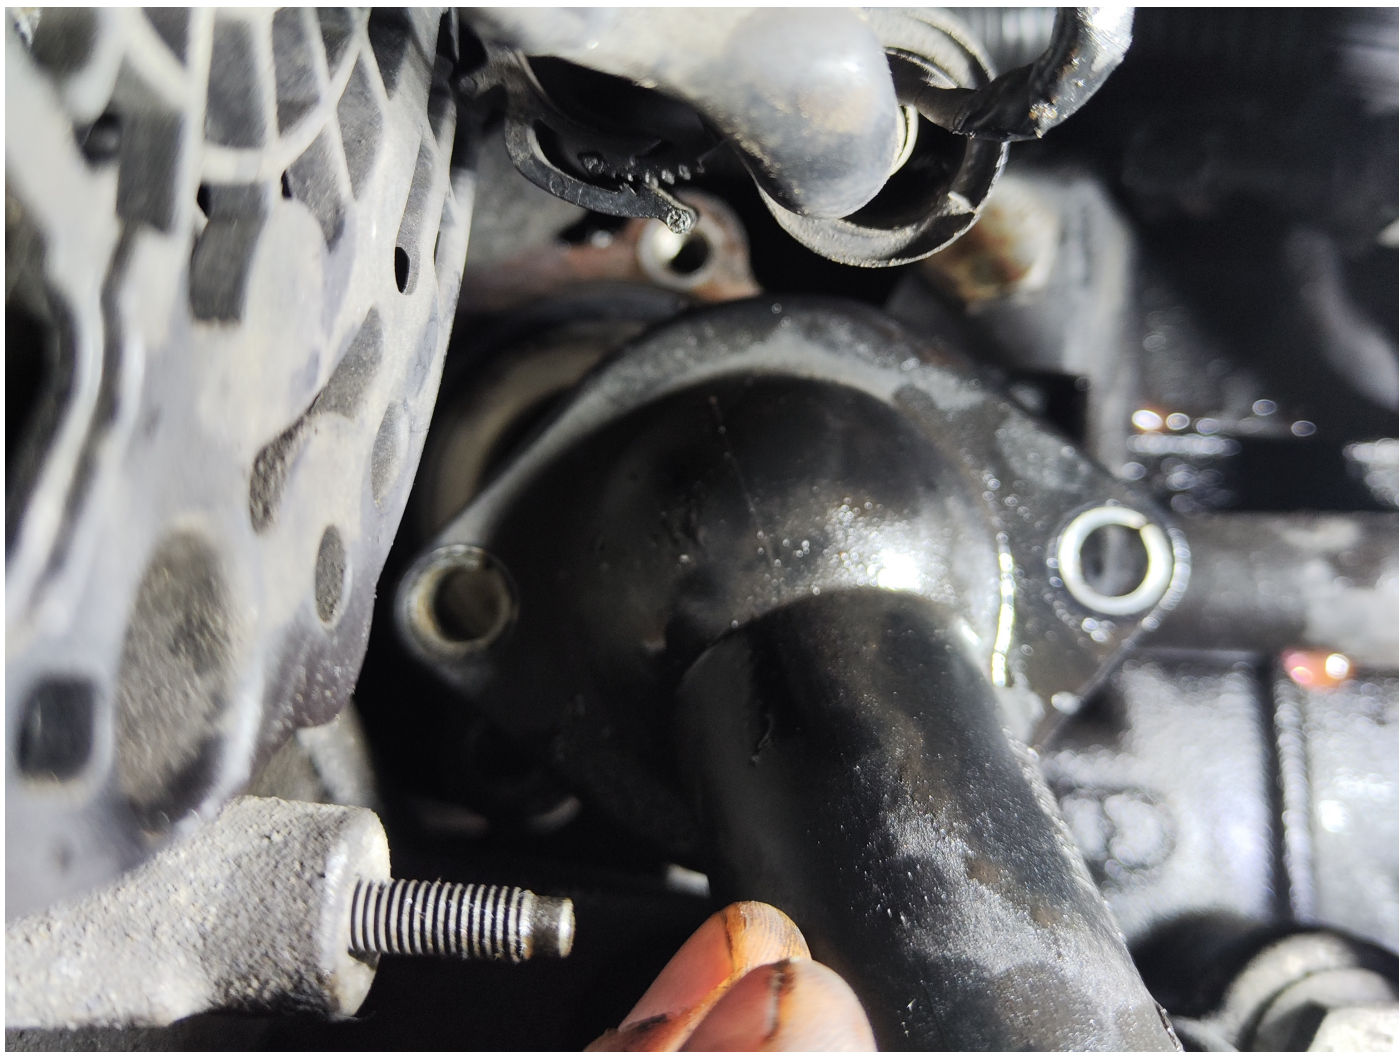
Après avoir enlevé la bride de liquide de refroidissement, le thermostat et sa bague d'étanchéité peuvent être retirés.

Avant de poser le nouveau thermostat, il convient d'inspecter la bride de liquide de refroidissement.

Bride de liquide de refroidissement T5

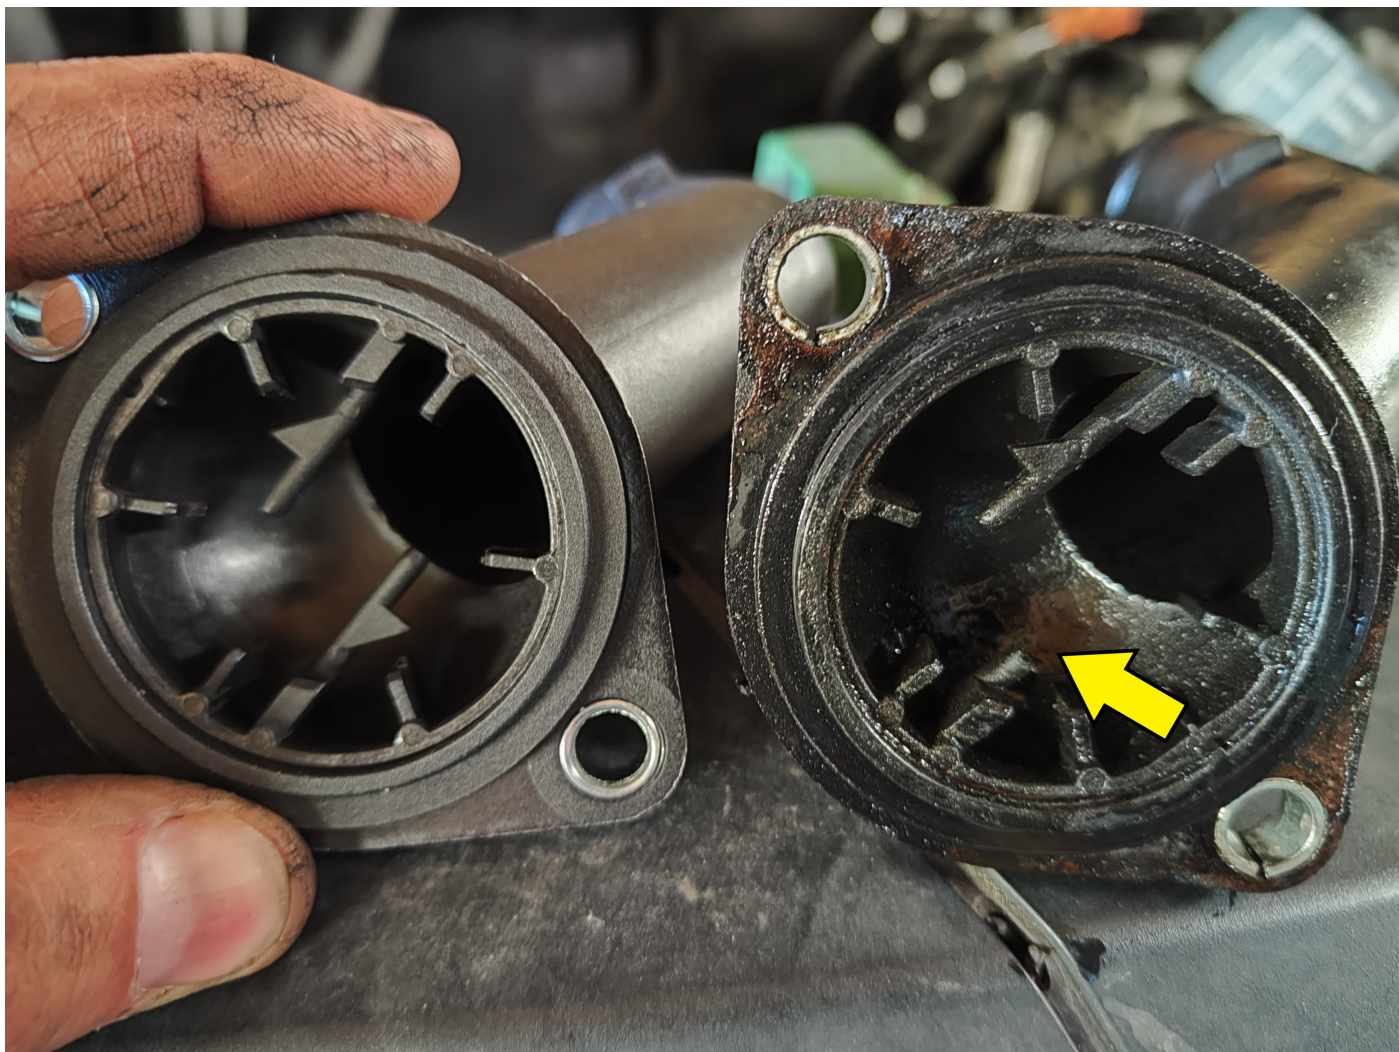
Une partie du guide plastique (aide au montage) se casse souvent en cet endroit.

Guide plastique T5 bride de liquide de refroidissement

Il est alors recommandé de remplacer la bride.
