## AIXAM UV53 - Substituição do filtro de cabine

### Ficha técnica

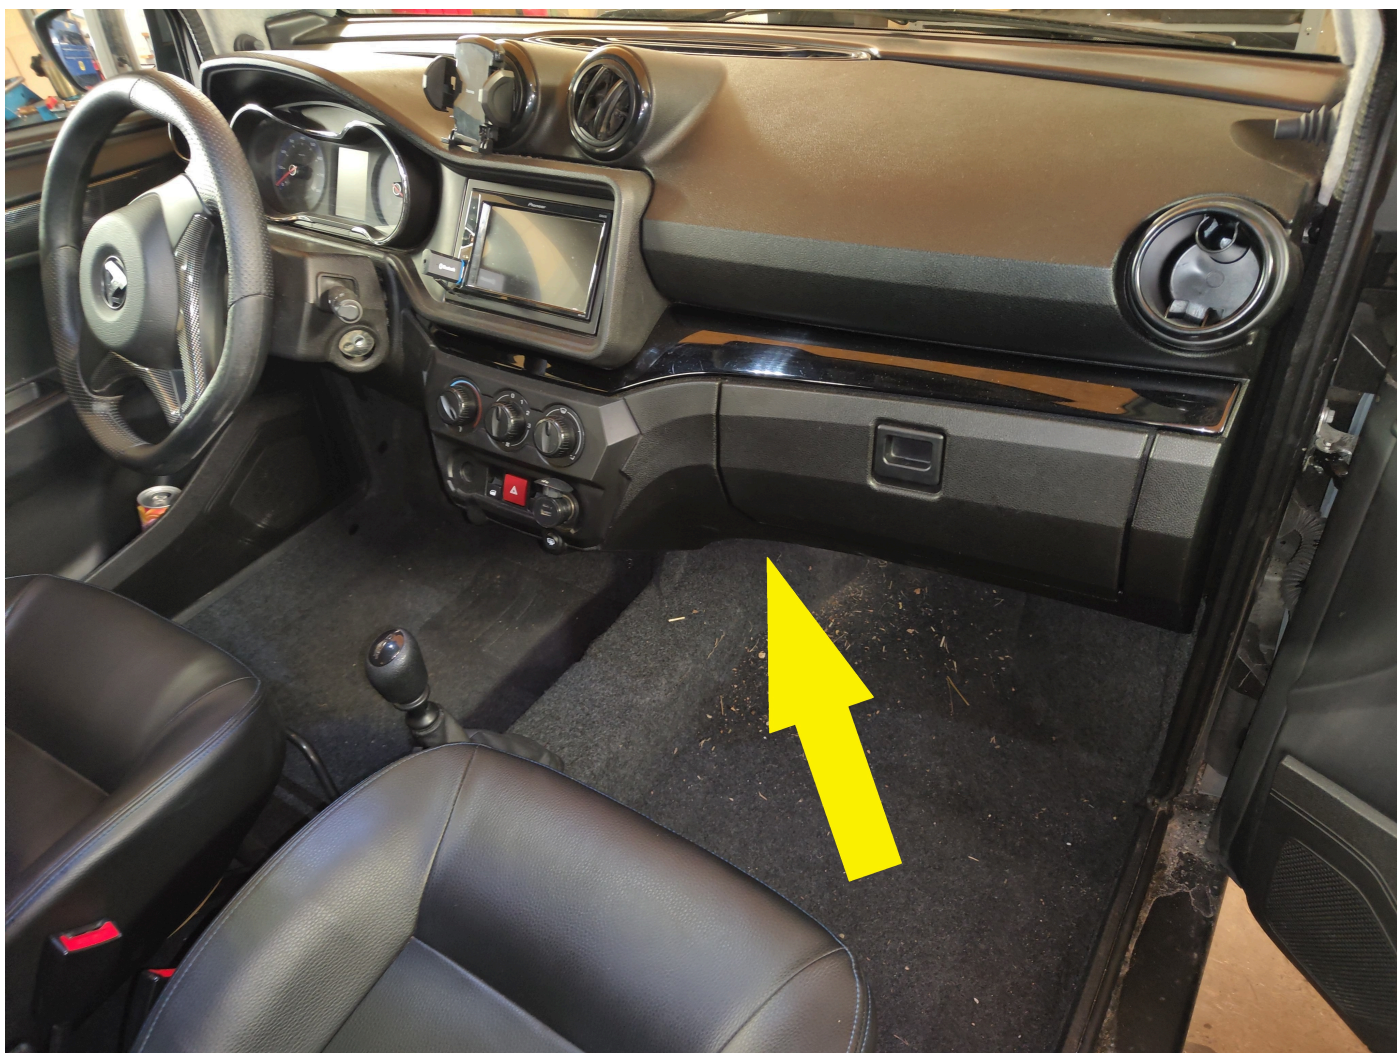
O modelo UV53 da marca AIXAM também possui um filtro de cabine, que é trocado durante uma inspeção. Trata-se de uma manta filtrante sem carvão ativado. O filtro está localizado à direita no compartimento do aquecedor e pode ser acessado a partir do espaço para os pés do passageiro do lado do motorista.
