# BMW Série 1 — Perda de líquido de refrigeração/Sensor do líquido de refrigeração | HELLA

**Série 1 (F20)**

**Motor: N13 B16A**

**Perda de líquido de refrigeração/Sensor do líquido de refrigeração**

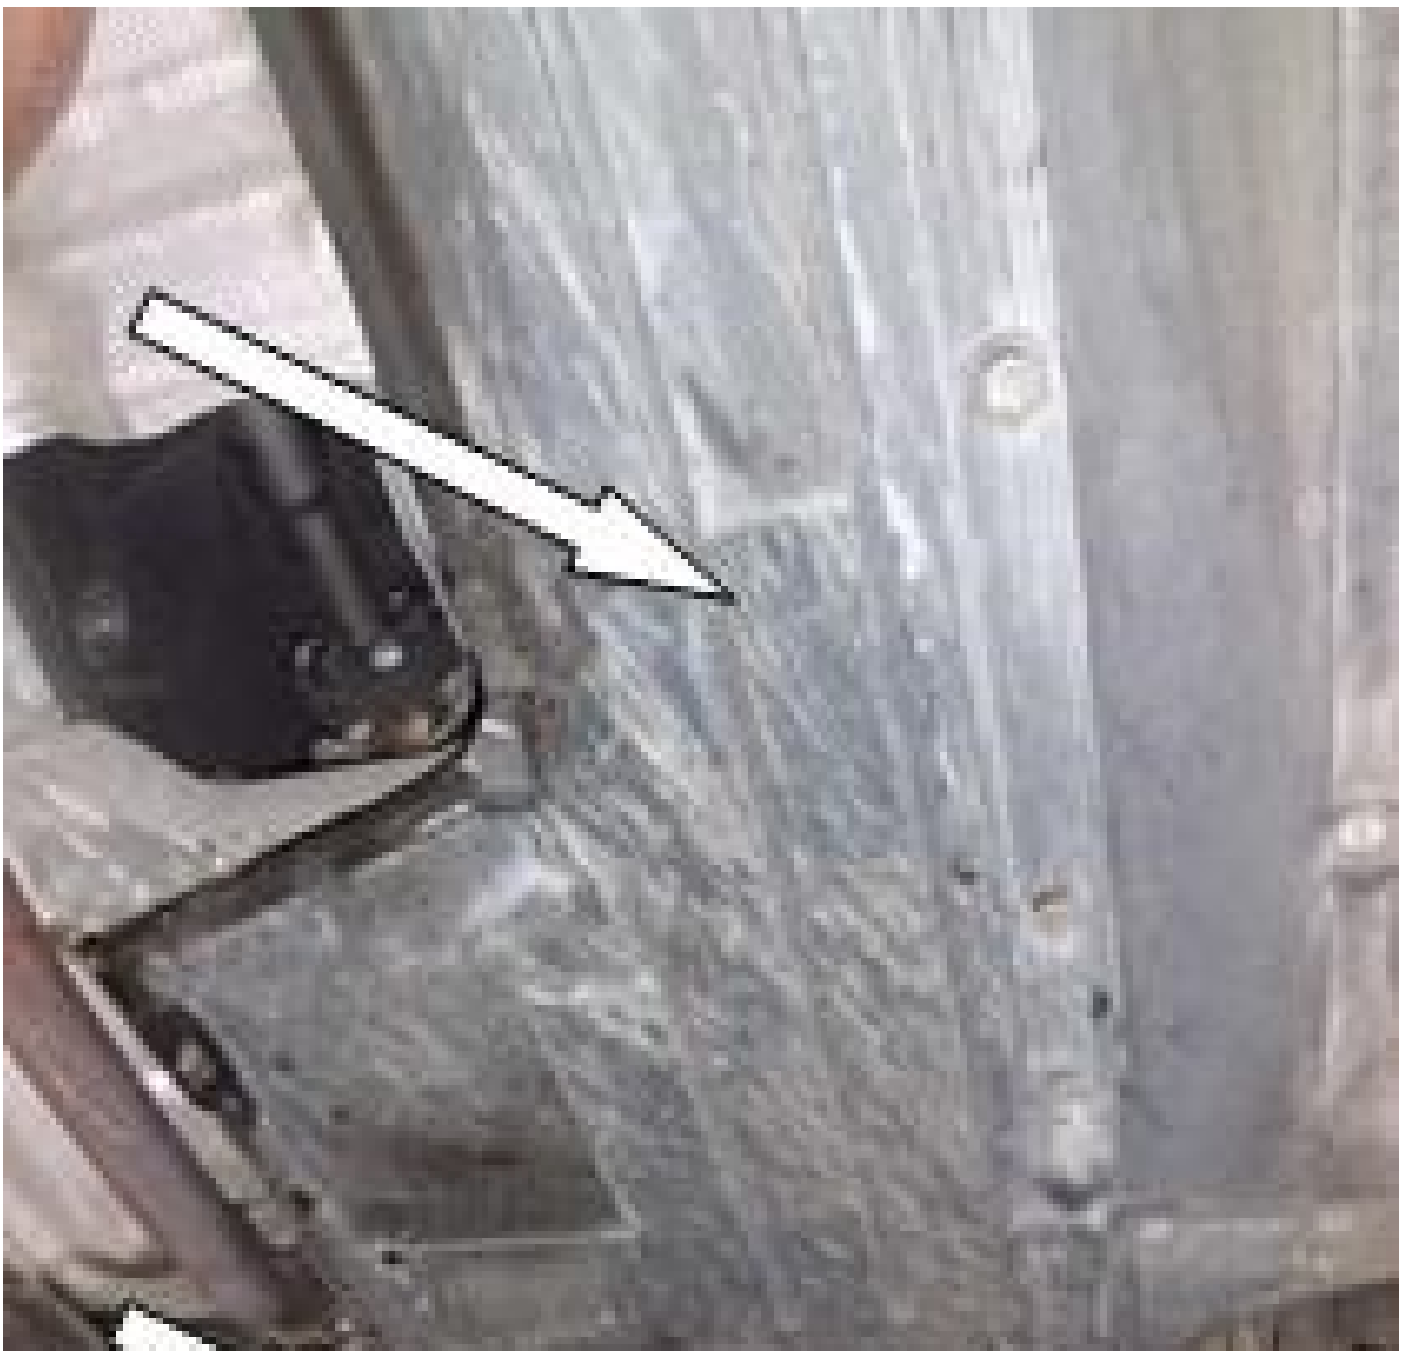
## Figura 1

- Retirar os revestimentos da parte inferior da carroçaria (motor/caixa de velocidades), Figura 1
- Desmontar o reforço transversal (Figura 2)
- O sensor do líquido de refrigeração está situado no canto superior direito da tampa da embraiagem (Figura 3)
- Com a ajuda de um espelho, é possível identificar a posição do sensor ou do conector
- Desengatar e retirar o conector (Figura 4)
- Desengatar o sensor (comprimir os dois pernos de engate) e puxar para fora Atenção: saída de líquido de refrigeração!
- Sai líquido de refrigeração por uma fissura na carcaça do sensor da temperatura do líquido de refrigeração (Figura 5)
