## BMW Série 2 Active Tourer — Substituição do filtro do habitáculo

| Modelo | Série 2 Active Tourer (F45) |

### Substituição do filtro de pólen no BMW Série 2 Active Tourer

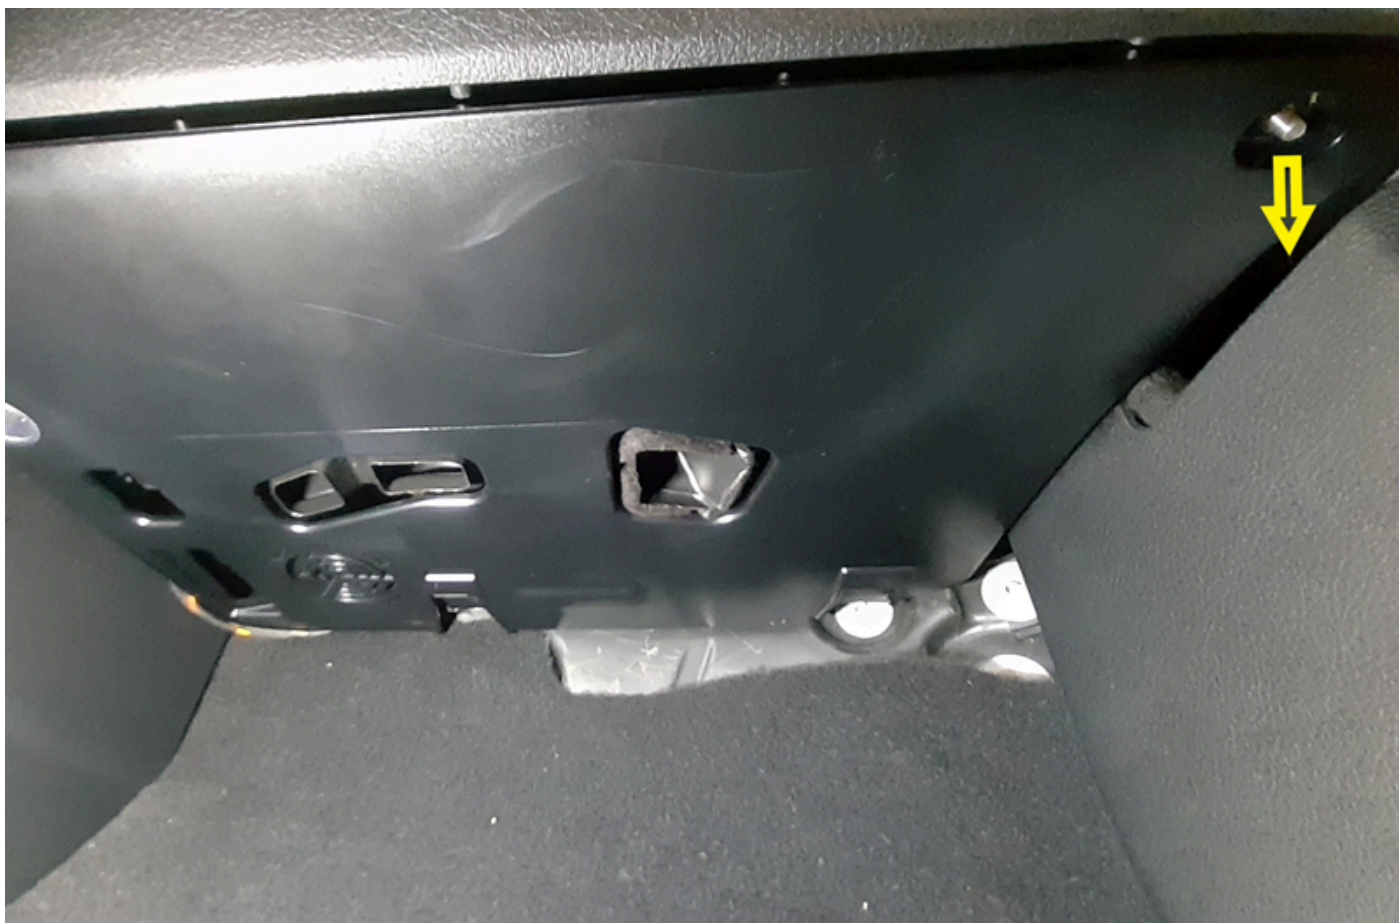
- >Figura 1</span>: desmontar o revestimento na zona dos pés do lado do acompanhante, removendo previamente os respetivos parafusos (2x).
- >Figura 2</span>: desmontar a cobertura esquerda na zona dos pés do lado do acompanhante, removendo previamente os dois parafusos
- >Figura 3</span>: desmontar o difusor de ventilação, removendo o parafuso (1x) e puxando o difusor de ventilação para a direita
- >Figura 4</span>: retirar o tubo flexível da carcaça do aquecimento/ar condicionado, puxando-o para a direita
- >Figura 5</span>: destravar e remover a tampa da carcaça do aquecimento/ar condicionado
- >Figura 6</span>: Retirar o filtro do habitáculo
