# **Honda CR-V III — Ruídos no travão de roda do eixo dianteiro | HELLA**

**Honda**

**CR-V III**

## **Ruídos no travão de roda do eixo dianteiro**

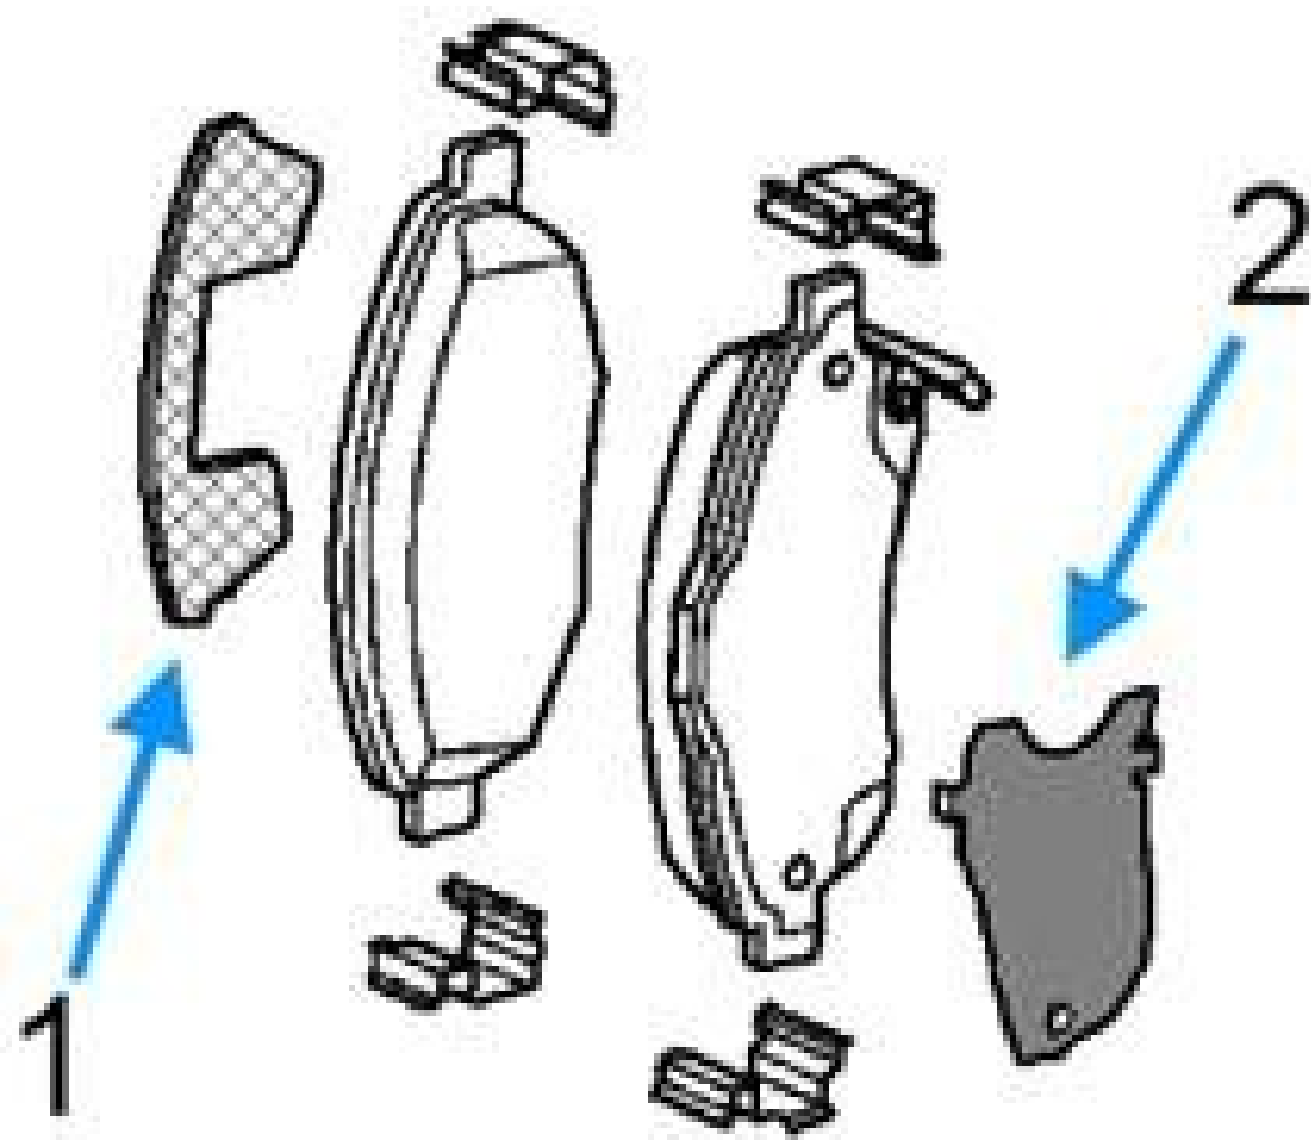
- Desmontar a pinça do travão
- Desmontar os calços de travão, verificar e, se necessário, substituir
- Verificar os discos de travão e, se necessário, substituir
- Montar a chapa intermédia (A) no calço do travão, do lado do êmbolo, no lado traseiro (placa de suporte)
- Afixar o autocolante no lado oposto do calço do travão, na placa de suporte. As superfícies de apoio têm de estar limpas e sem gordura.
- Limpar as superfícies de encosto dos calços de travão, na pinça de travão.
- Montar os calços de travão
- Montar a pinça de travão
