## KIA Niro — Mensagem de erro no painel de instrumentos combinado

| Ano de fabrico | 08/2017–01/2018 |
| Sintoma | Mensagem de erro no painel de instrumentos combinado |

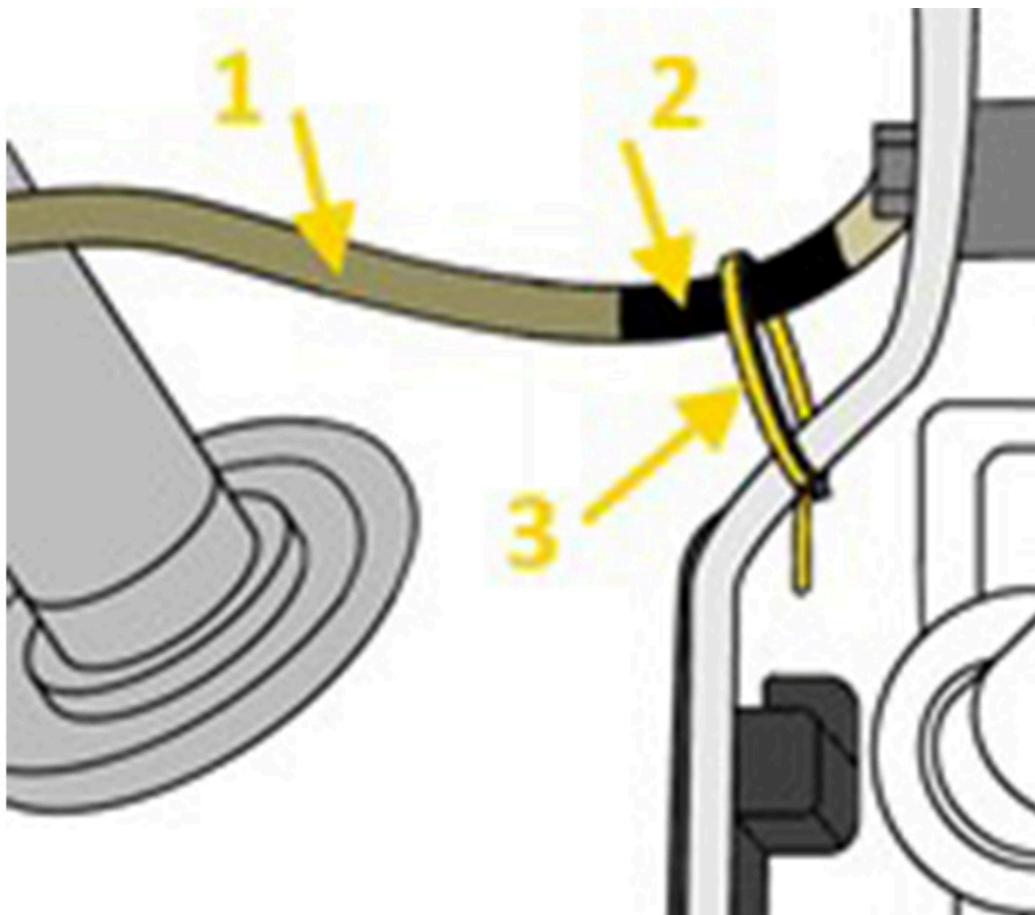
Neste caso, o cliente reclama o surgimento de diversas mensagens de erro no painel de instrumentos combinado. O problema supracitado deve-se a um cabo elétrico danificado (fricciona na coluna de direção).

- Verificar o cabo elétrico quanto a danos e, se necessário, reparar ou substituir
- Enrolar fita adesiva (pos.2) no cabo elétrico. (pos.1)
- Posicionar o agrupador de cabos e fixar o cabo elétrico. (pos.3)
