# Kia Rio, vários modelos — A luz de controlo do motor acende | HELLA

**Kia**

**Rio**

## **Todos os modelos, 2000–2004**

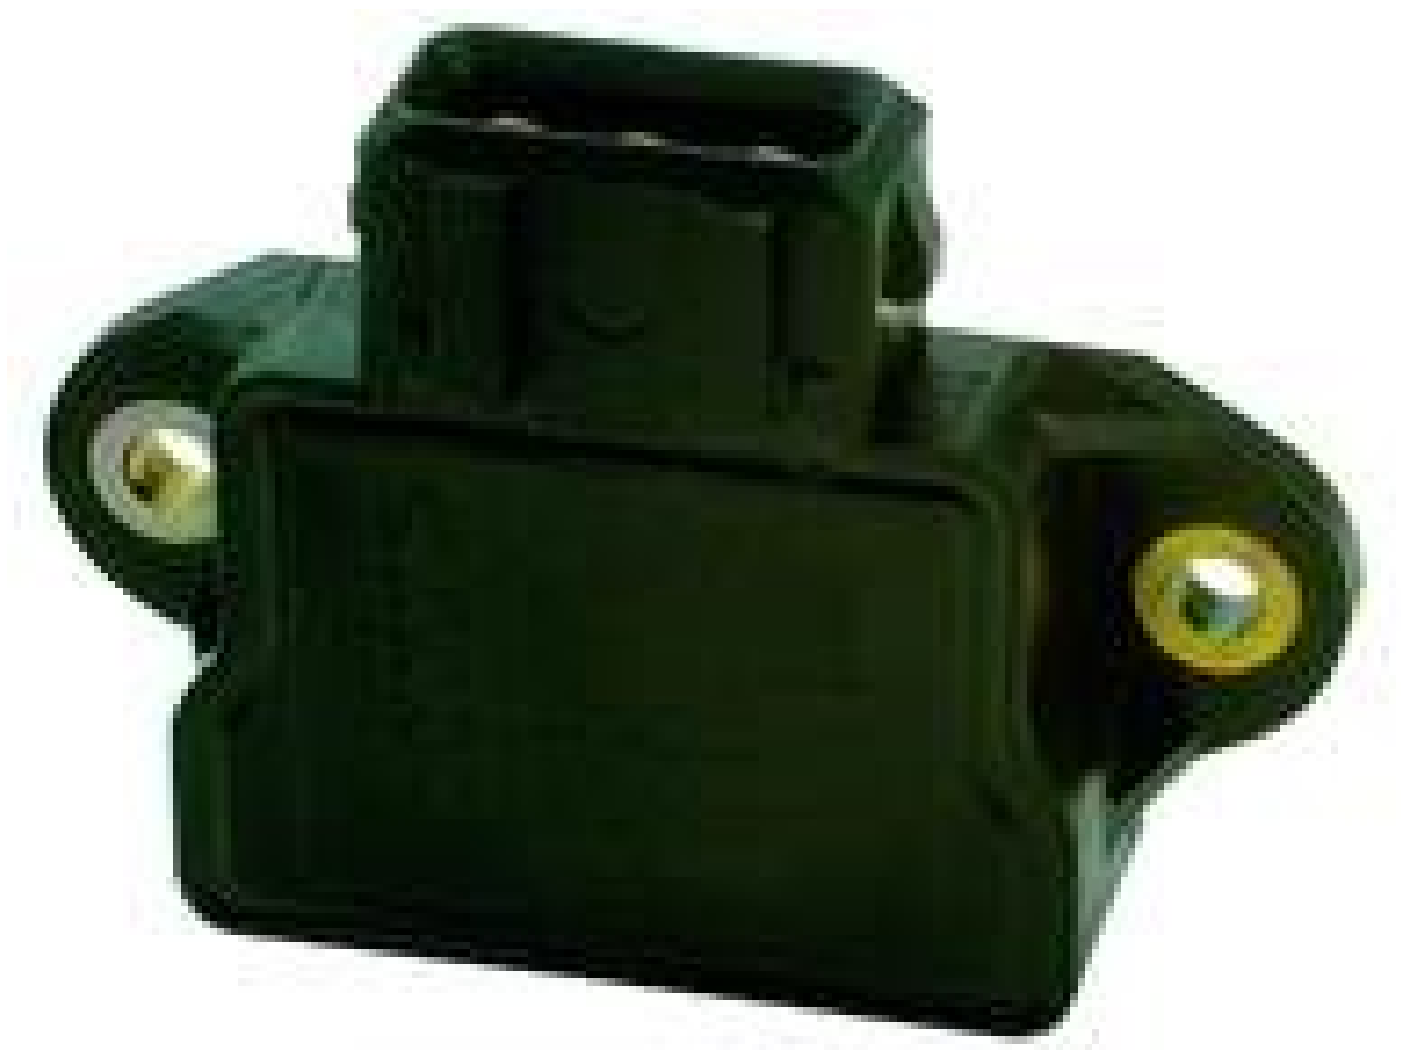
As tensões nos terminais do potenciómetro da borboleta do acelerador devem ser verificadas da seguinte forma:

- Potenciómetro no terminal (massa), aprox. 0 V.
- Potenciómetro na alimentação de tensão, aprox. 5 V
- Potenciómetro no terminal (sinal), uma tensão que varia consoante a posição da borboleta do acelerador.
- Potenciómetro no terminal (sinal), uma tensão que varia consoante a posição da borboleta do acelerador.

Para resolver o problema, deve-se começar por inspecionar visualmente e limpar os pinos do conector no potenciómetro da borboleta do acelerador e no conector múltiplo da cablagem.
