# Opel Astra H — Condensador danificado e com fugas | HELLA

Opel

Astra H

## Condensador danificado e com fugas

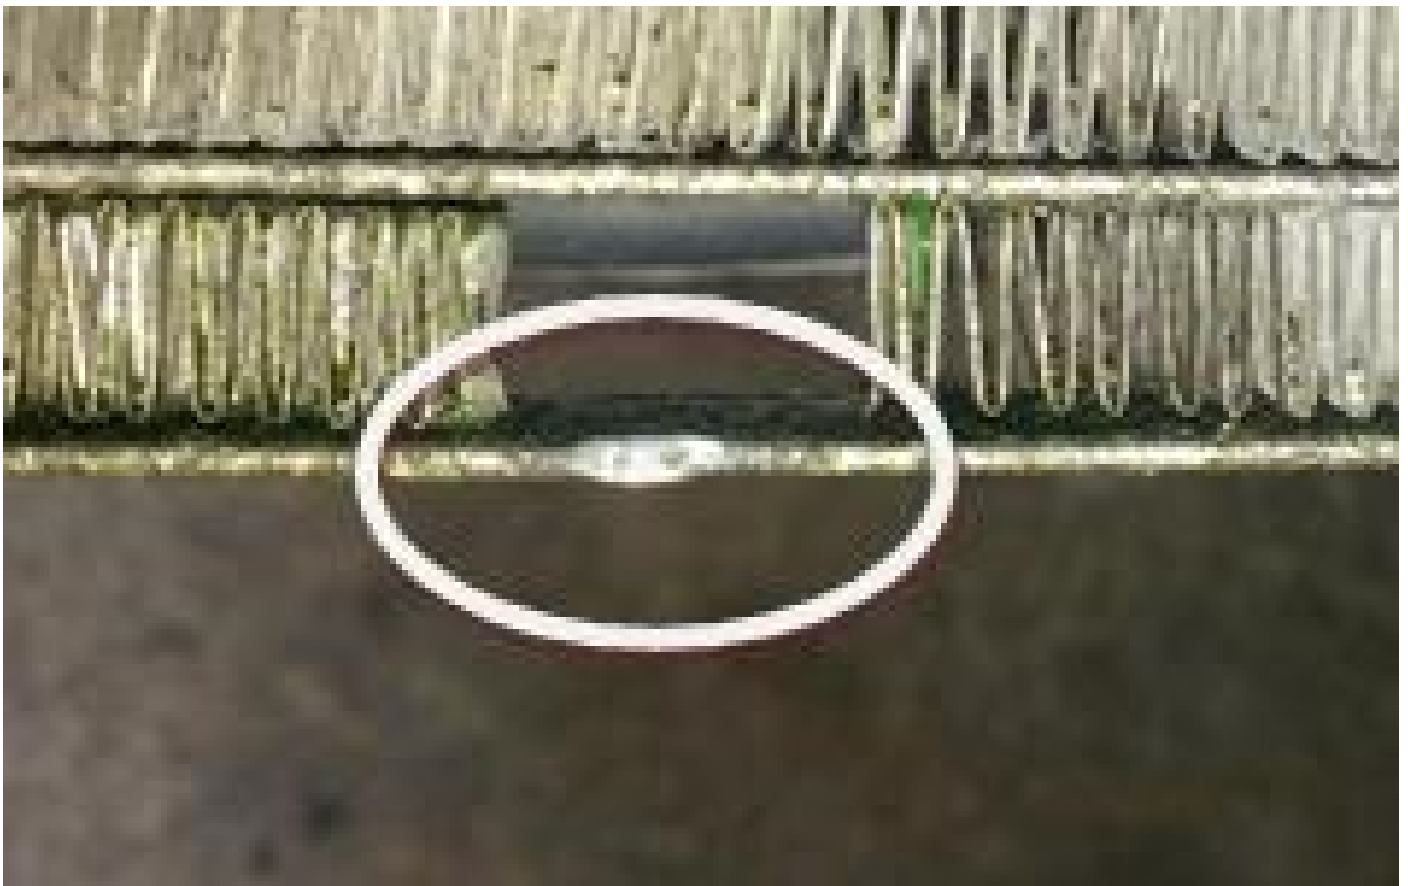
Figure 1

Se as lamelas tiverem falhado, a rede do condensador torna-se instável. As vibrações podem causar o contacto com outros componentes. Deste modo, o condensador fica danificado (Figura 1) e, eventualmente, com fugas.

Se, nos veículos supramencionados, se detetar uma perda de agente refrigerante, deve inspecionar-se atentamente o condensador.

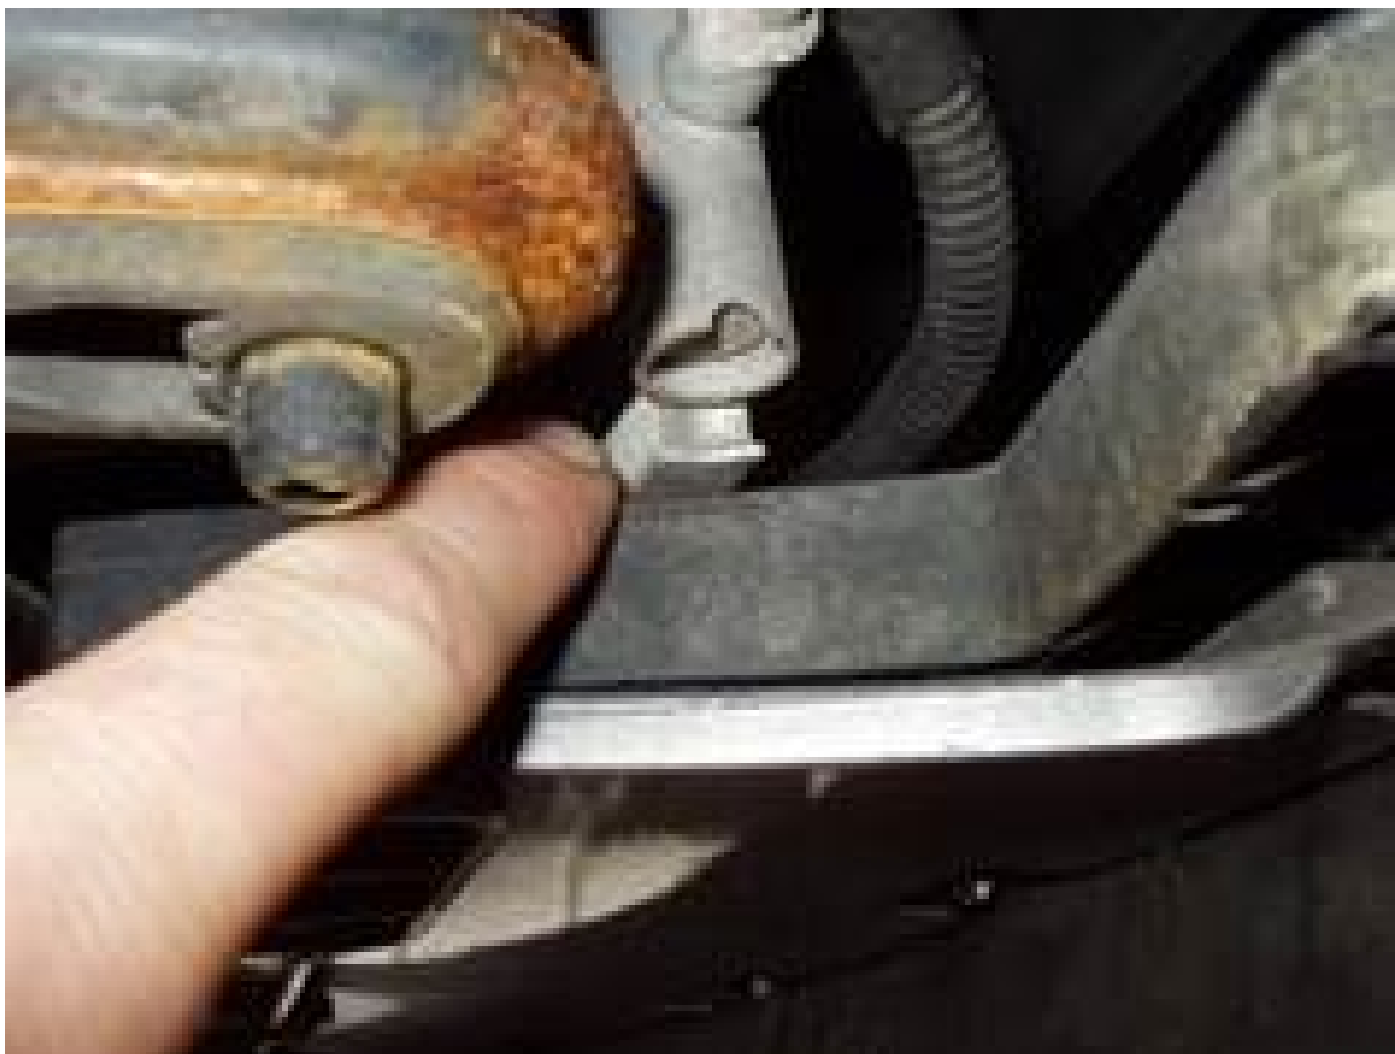
Figure 2

Além disso, é possível que o condensador saia do seu apoio e fique posicionado sobre o suporte (Figura 2). Isso também pode causar fugas.
