## Opel Astra-J Sports Tourer — Indicação “Code 16” no display

| Sintoma | Indicação “Code 16” no display |

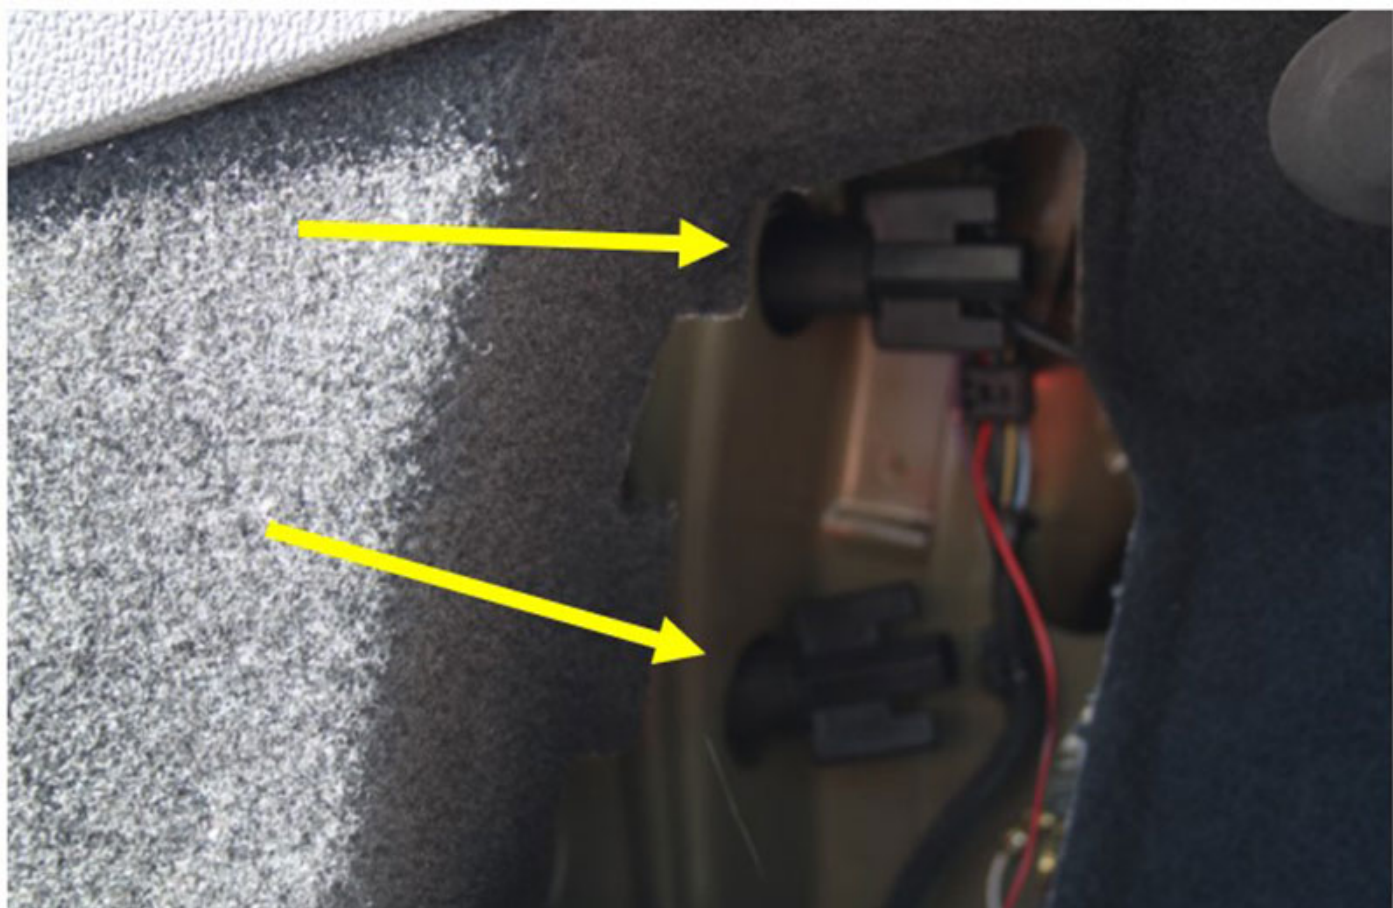
Fig.2: revestimento de acabamento interno

Verificar as funções de luz e trocar a lâmpada incandescente da luz de travão. Para isso, abrir o revestimento de acabamento traseiro e desapertar as duas porcas de orelhas ([Fig. 2](#)). De seguida, retirar a luz traseira da carroçaria.

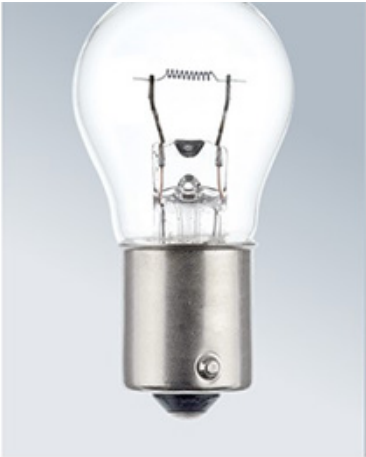
BREMSLEUCHTE

21 W  
12 V

Fig.3: Lâmpada incandescente P21W

Trocar a lâmpada incandescente P21WP21W ([Fig. 3](#)). Controlar os contactos das fichas relativamente a corrosão.
