# **Opel Corsa D — Chiadeira durante a travagem | HELLA**

**Opel**

**Corsa-D**

**Sistema de travagem dianteiro**

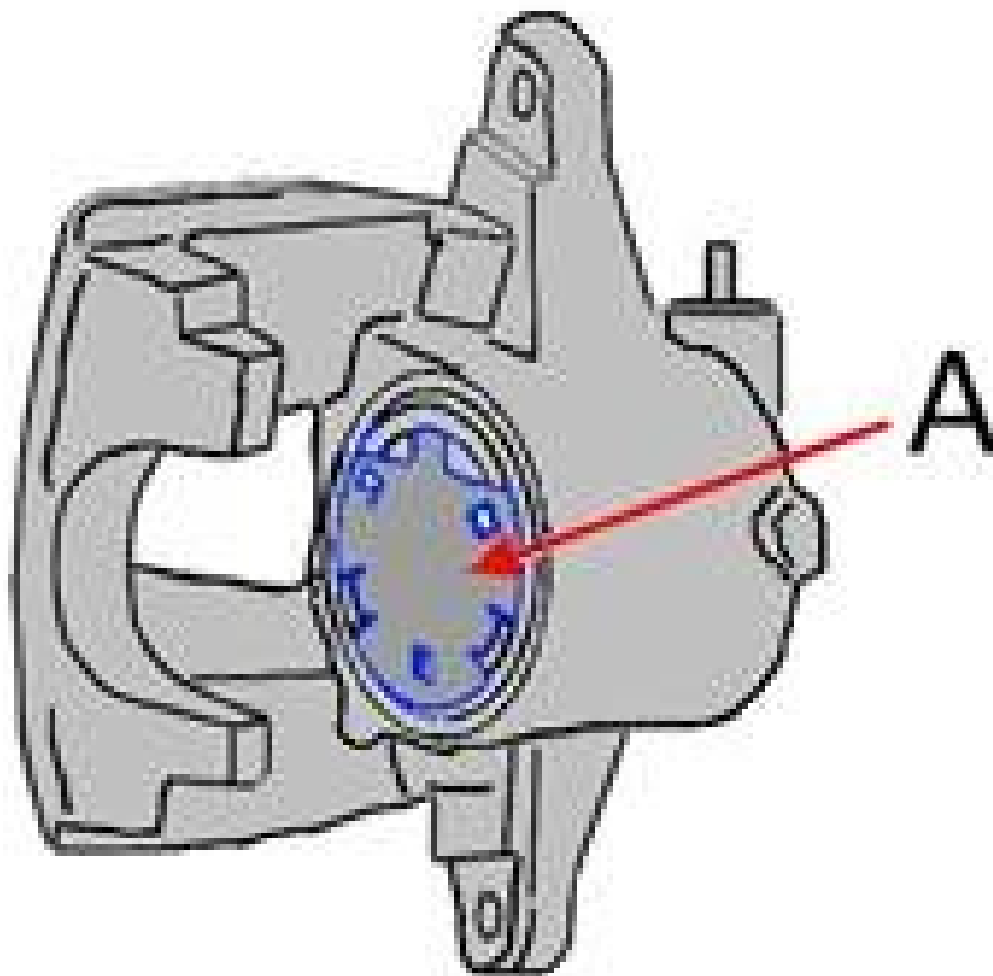
Caso não seja possível atribuir o sintoma supramencionado a qualquer defeito reconhecível no travão de roda, uma possível causa poderá ser um desacoplamento insuficiente entre o calço do travão e a pinça de travão. Para melhorar o conforto, o fabricante do veículo instalou as chamadas “Piston Caps” no êmbolo (A) da pinça de travão.

Em caso de reclamação, estas devem ser verificadas e, se necessário, substituídas. Nos veículos afetados sem “Piston Caps”, estas podem ser montadas posteriormente.

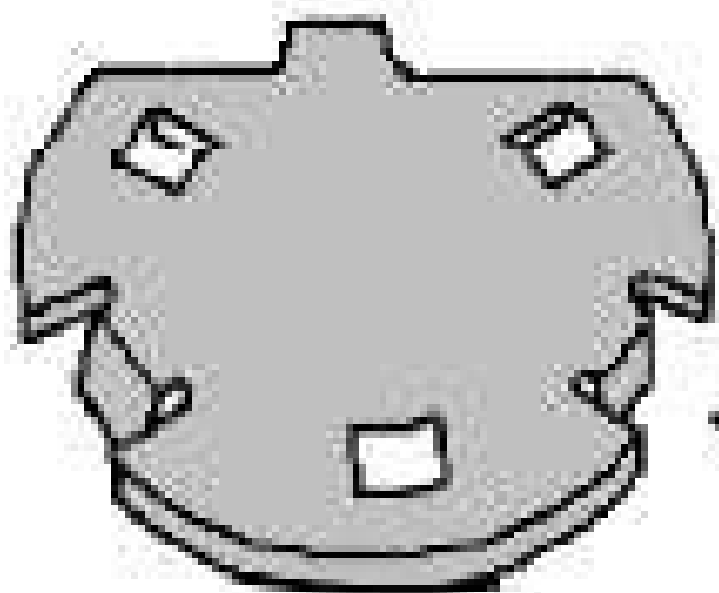
B

Estas “Piston Caps” adicionais (B) estão incluídas na produção a partir do seguinte VIN.

Número de peça sobressalente “Piston Cap”: Opel 93169307
