# **Opel Zafira B — Falha de funcionamento da válvula de recirculação do ar | HELLA**

**Zafira B**

## **Falha de funcionamento da válvula de recirculação do ar**

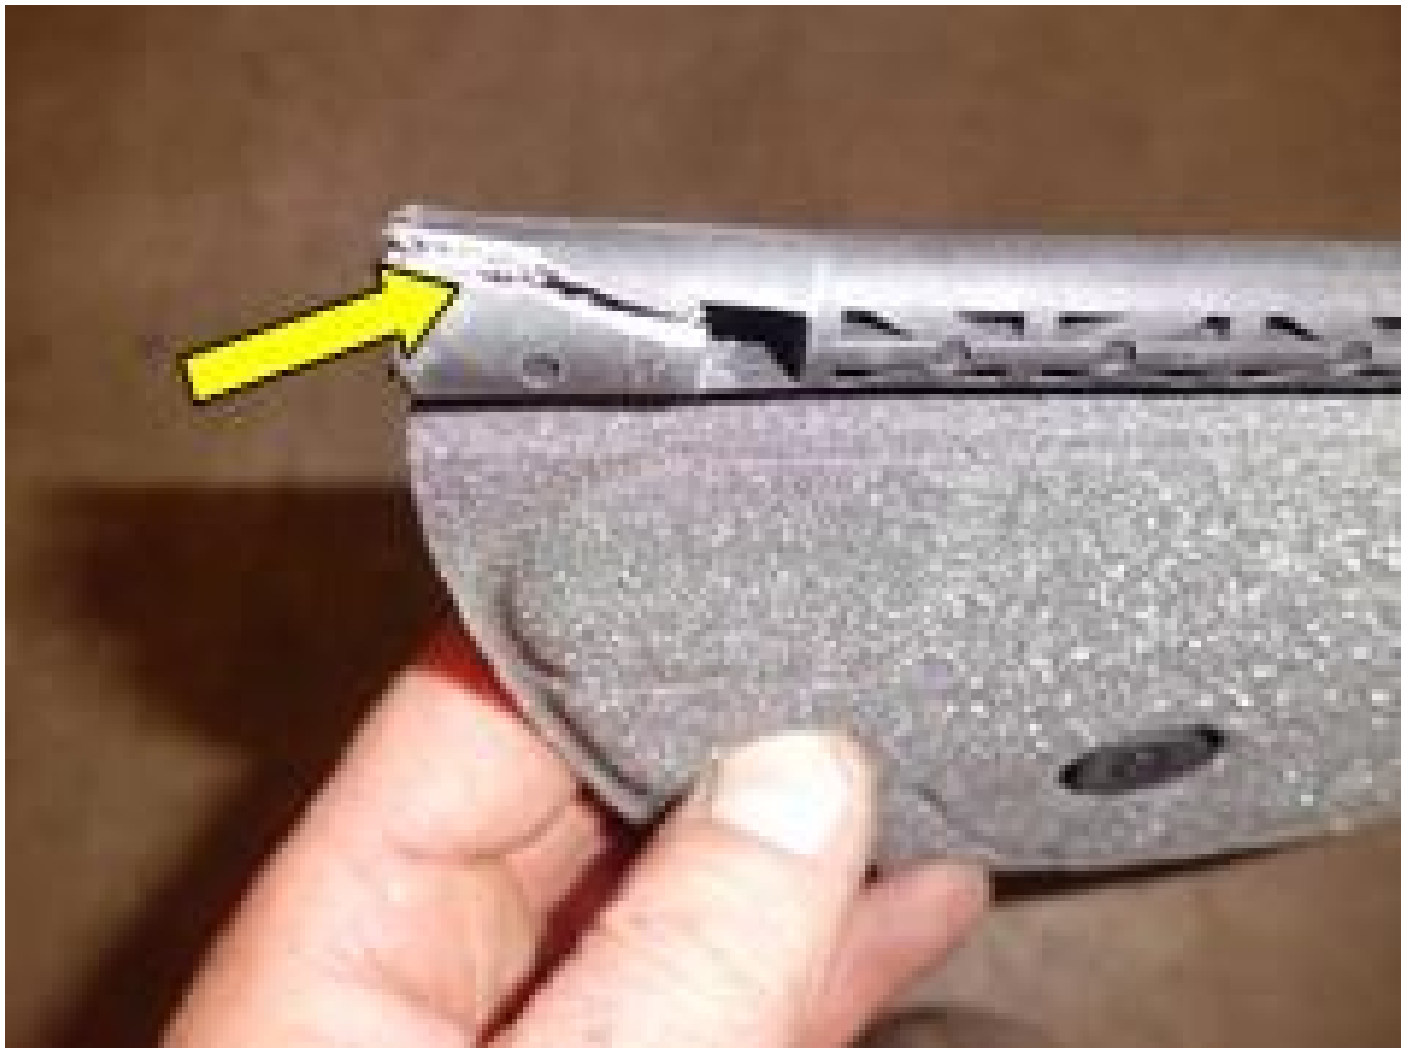
Figure 1

Nos veículos supracitados, uma falha (Figura 1) entre o veio da válvula de recirculação do ar e a própria válvula provoca uma falha de funcionamento.

Este problema pode ser resolvido com um kit de reparação (93196653), Figura 2. Este kit é composto por um novo corpo para a válvula de recirculação do ar e o veio curto do motor é substituído por uma variante mais comprida.

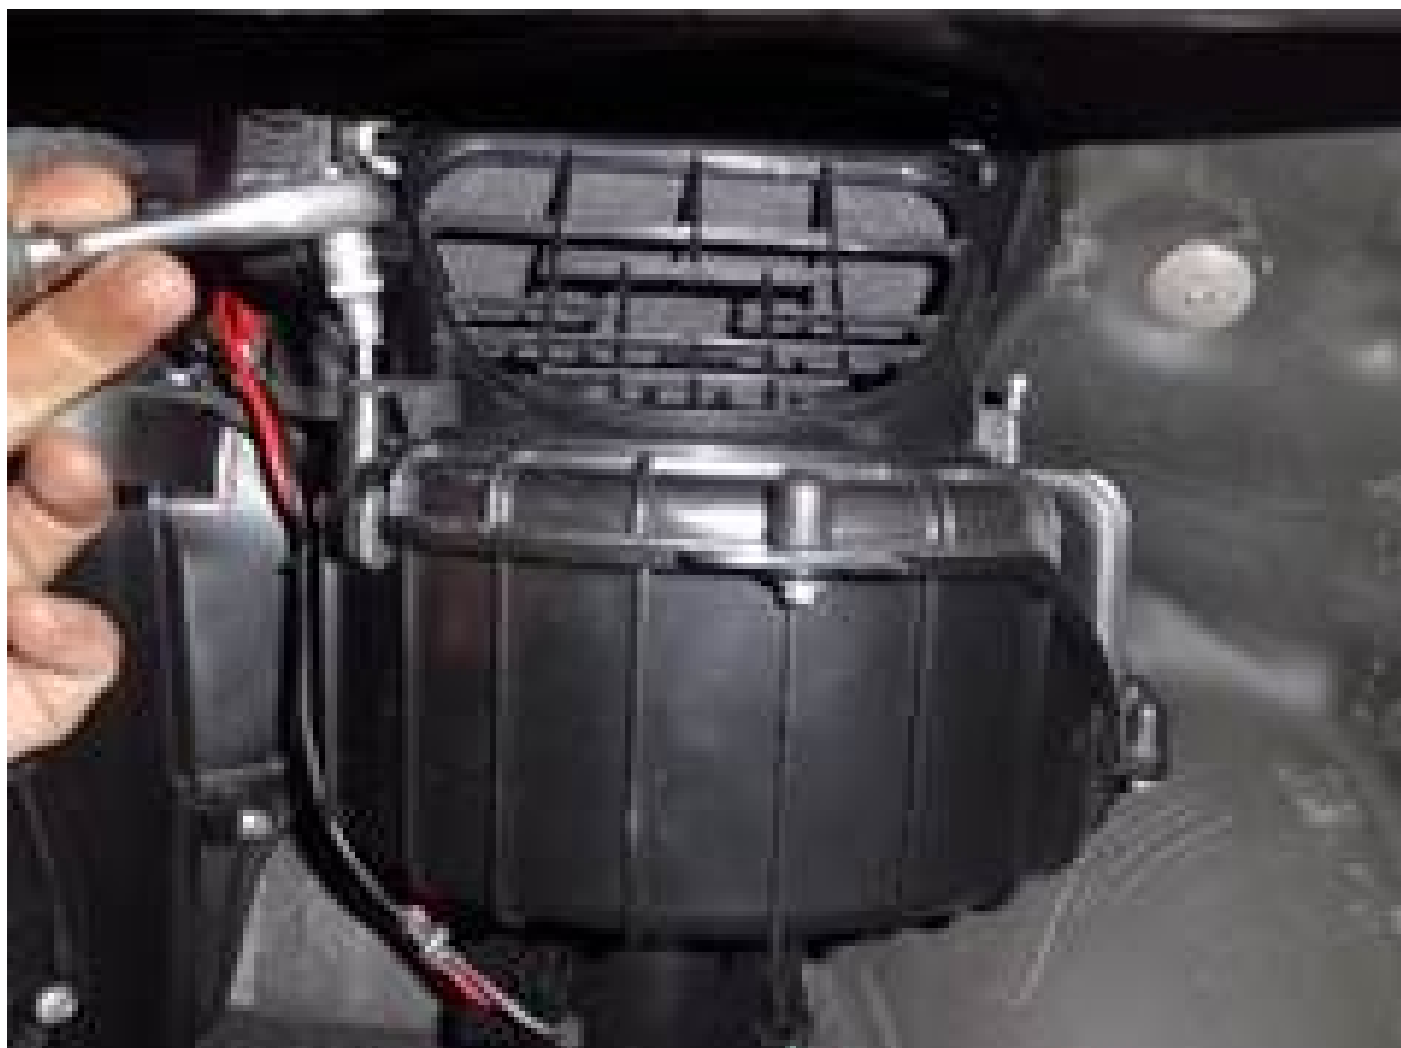
Figure 3

- Desenroscar o motor do ventilador do corpo da válvula de recirculação do ar (Figura 3)
- Desmontar o corpo da válvula de recirculação do ar a partir do compartimento do motor
- Desmontar o corpo
- Desmontar o motor da válvula (Figura 4) com o veio
- Retirar o veio curto e montar o veio comprido do kit de reparação (desenho)
- Montar o motor com o veio no novo corpo
- Montar o corpo da válvula de recirculação do ar e o motor do ventilador
