## VW T5 — Termóstato do líquido de refrigeração

### Temperatura de serviço não é atingida — Termóstato e flange do líquido de refrigeração

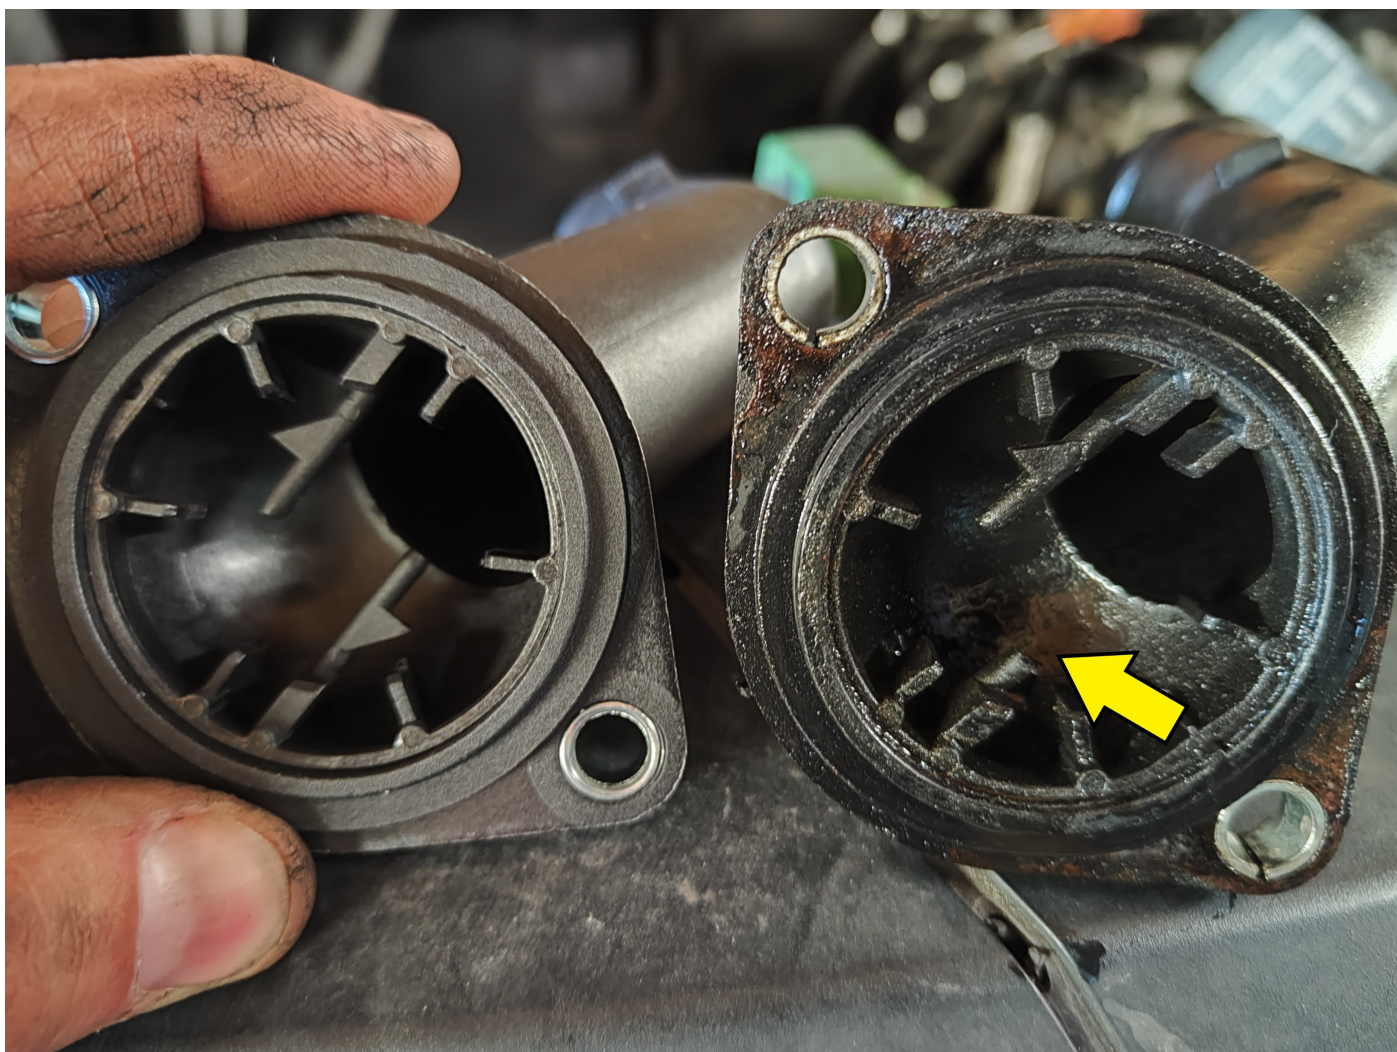
Guia de plástico T5 flange do líquido de refrigeração

Nos veículos supracitados, é possível que a temperatura de serviço não seja atingida. Em alguns casos, a indicação da temperatura no painel de instrumentos combinado apresenta um “motor frio”. Na maioria dos casos, esta falha é causada pelo termóstato que não fecha corretamente. O termóstato está localizado no bloco do motor, atrás do alternador. Após desmontar o flange do líquido de refrigeração é possível retirar o termóstato juntamente com o anel de vedação. Antes de montar o novo termóstato deve-se controlar o flange do líquido de refrigeração. É muito frequente partir uma parte da guia de plástico (auxílio de montagem). Neste caso, recomenda-se a substituição do flange.
