# VW Transporter T6 — Fuga de líquido de refrigeração

## O motor perde líquido de refrigeração

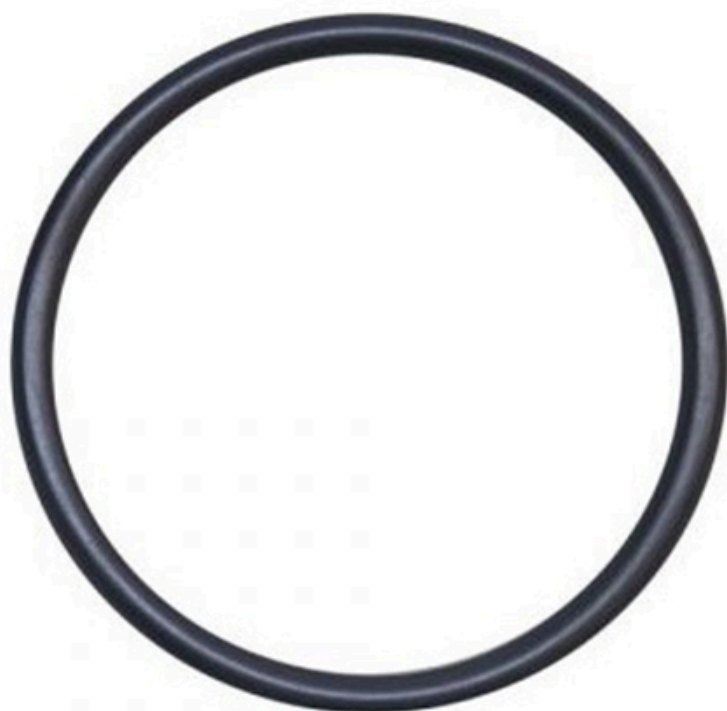
Ao localizar a fuga, deve ser dada especial atenção à caixa do termóstato. Neste ponto, pode ocorrer uma perda de líquido de refrigeração devido a um O-ring defeituoso. Ao substituir o O-ring, certifique-se de que as superfícies de encosto na caixa do termóstato e no bloco do motor estão suficientemente limpas.

Ao substituir o O-ring (06B121119B), o termóstato deve ser substituído ao mesmo tempo
