BMW 530d GT F07 - Avaria do Controlo de Estabilidade Dinâmica

Falha de comunicação com o módulo de comando da estabilidade dinâmica

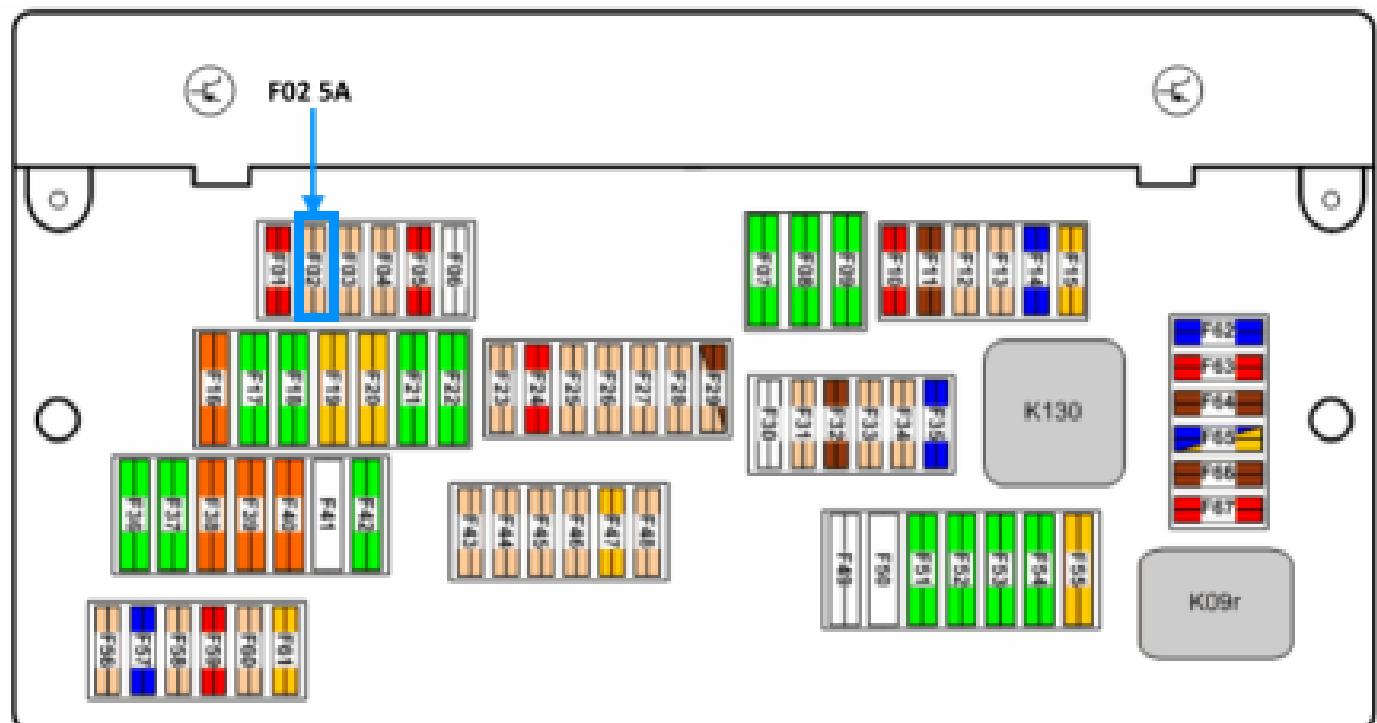
No âmbito da localização de erros deve-se controlar primeiro os fusíveis. Durante este controlo deve-se prestar especial atenção ao fusível F2 (5A), localizado no sistema elétrico central dentro do habitáculo. Este não só assegura a alimentação elétrica do módulo de comando da dinâmica de condução, mas também a alimentação elétrica dos sensores dos puxadores das portas.

Einbauort der F02 Sicherung beim BMW 530d GT F07

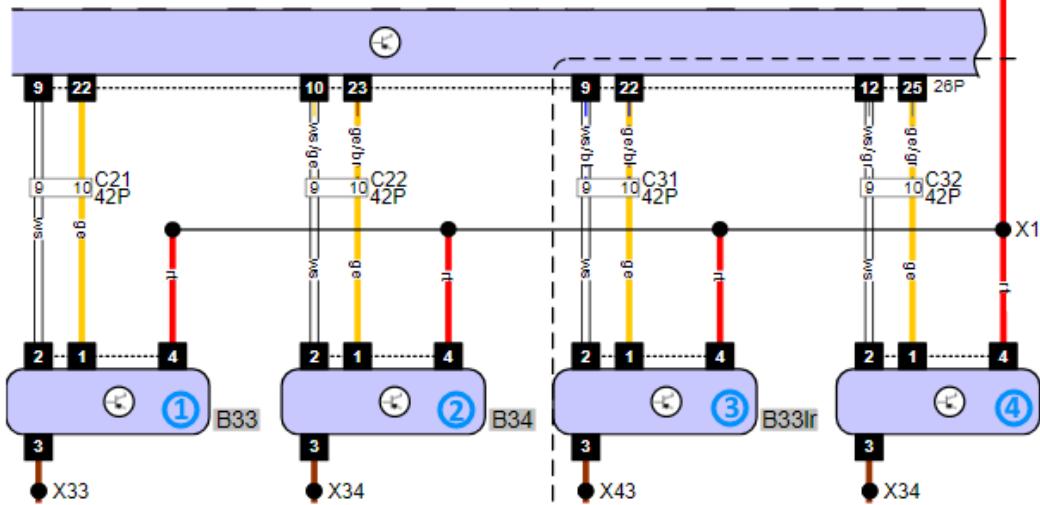
Devido a infiltrações de água no puxador da porta e a consequente corrosão nas conexões de ficha podem ser provocados curto-circuitos. Esses implicam o disparo do fusível F2 (5A). Para verificar os puxadores das portas, estes devem ser desmontados de acordo com as instruções do fabricante.

Legenda do esquema de conexão: 1-4 = sist. eletr. puxadores das portas

Se forem visíveis corrosão ou sinais de infiltrações de água nas conexões de ficha, o sistema eletrónico do puxador da porta afetado tem de ser substituído e as conexões de ficha reparadas.

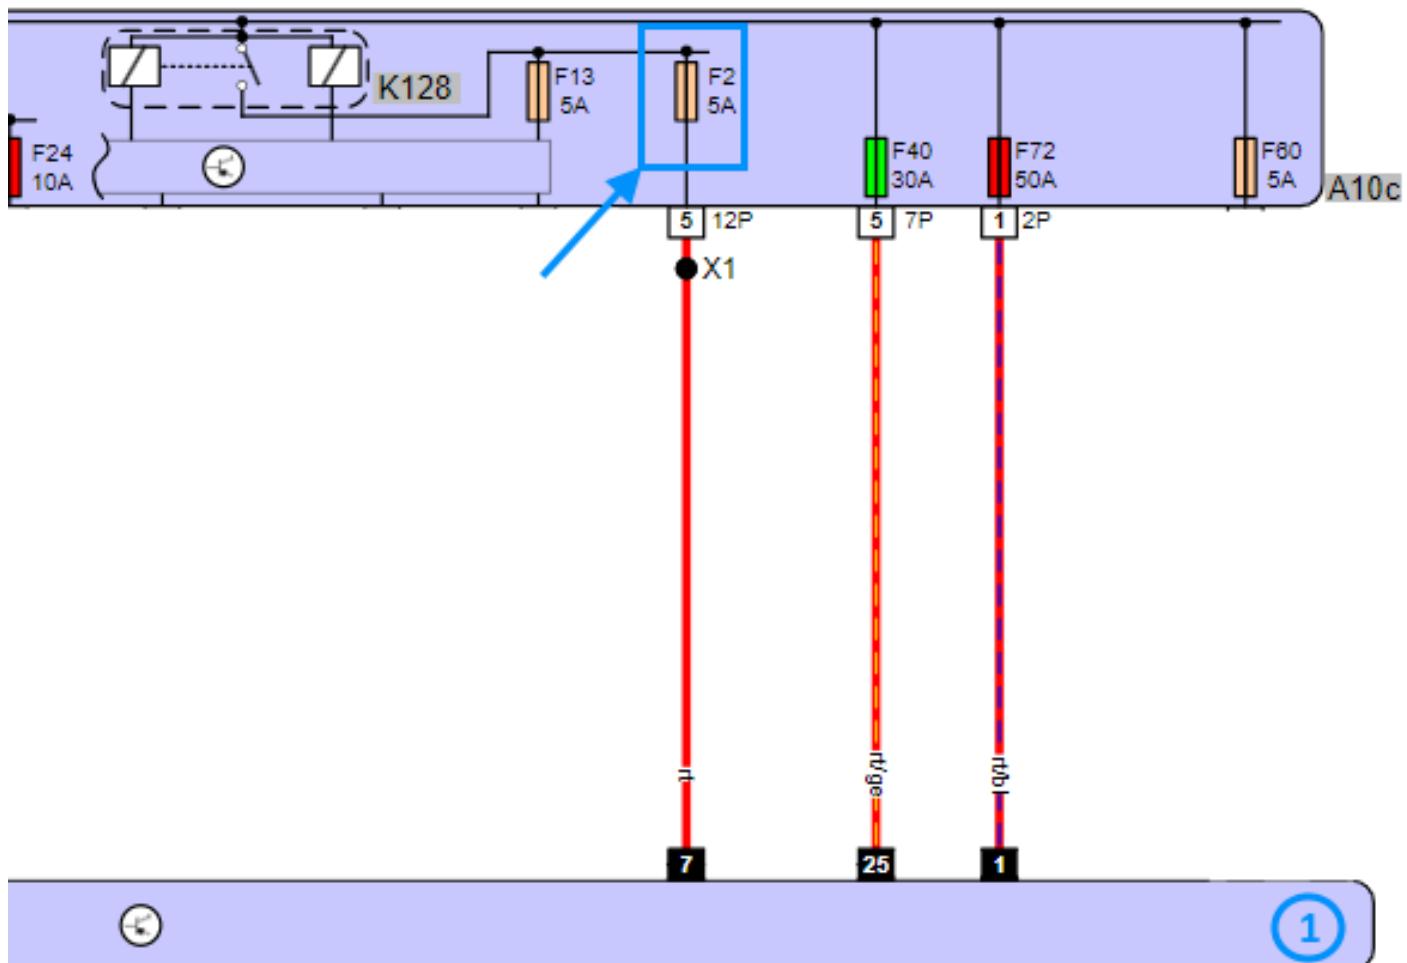
No modelo de veículo supramencionado pode acender a luz de aviso do Controlo de Estabilidade Dinâmica no painel de instrumentos combinado. O diagnóstico do módulo de comando deteta uma falha de comunicação com o módulo de comando do Controlo de Estabilidade Dinâmica. Já não é possível ler a memória de erros deste módulo de comando.

Legenda do esquema de conexão: 1 = módulo de comando da estabilidade dinâmica
