# **Informação do produto — Calços de travão modificados | HELLA**

**8DB 355 009-121 / 8DB 355 011-731**

**Pinça de travão combinada TEVES**

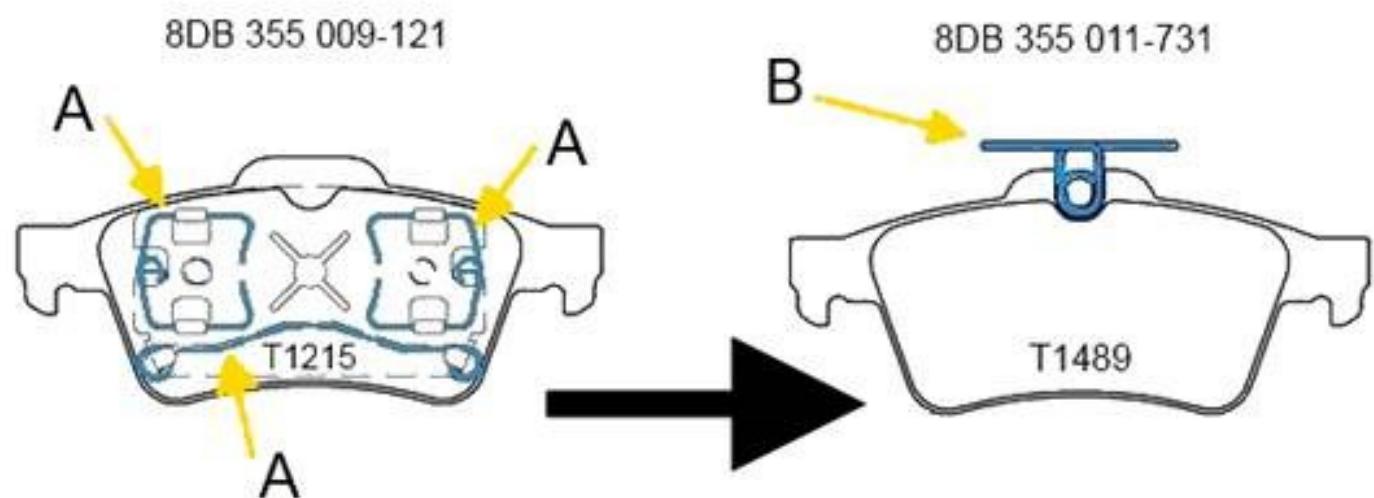
Na versão 8DB 355 009-121/T1215, o calço do travão do lado do êmbolo foi fixada ao êmbolo por meio de junções (A) tipo “ratoeira”, de modo a evitar ruídos e vibrações. Isto exigia uma montagem cuidadosa por parte do técnico.

Devido a erros de montagem ocasionais, não era possível engatar totalmente a junção no êmbolo, o que resultava num desgaste extremo e num aumento do ruído.

O novo calço do travão difere significativamente da sua versão original, mas pode ser utilizado sem qualquer problema.

O calço do travão com mola de retenção (B) tem de ser montado na pinça de travão, do lado do êmbolo.

Alguns fabricantes de veículos reviram este sistema e introduziram um calço do travão modificado.
