# **Lancia Ypsilon — Ar condicionado/Indicação da temperatura exterior | HELLA**

**Lancia**

**Ypsilon**

**Ano de fabrico: 2003–2011**

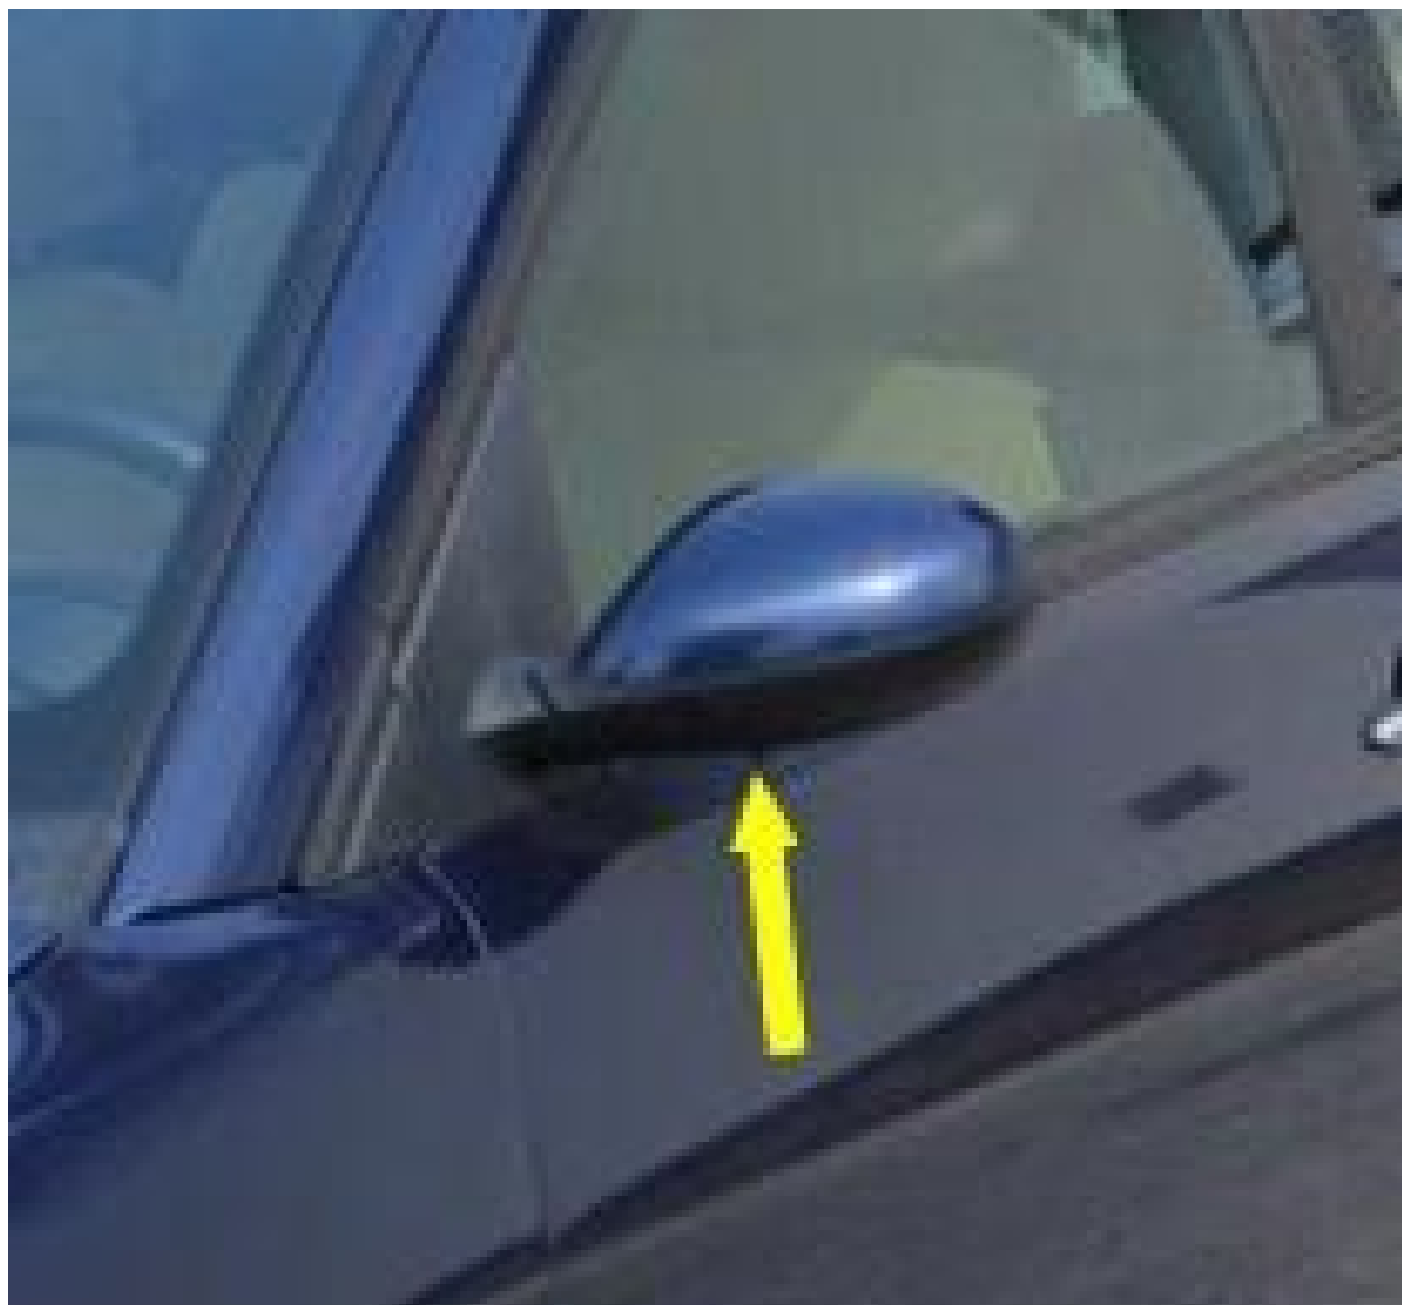
Nos veículos supracitados, pode ocorrer a avaria da indicação da temperatura exterior. Esta avaria tem influência direta sobre o comando do ar condicionado.

O sensor da temperatura exterior está situado no espelho retrovisor esquerdo (Figura). A rutura de um fio no espelho pode dar origem à avaria da indicação da temperatura.

Este defeito dá origem a problemas na regulação do ar condicionado.

Para resolver o problema deve-se proceder do seguinte modo:

- Remover a tampa traseira do espelho
- Desmontar o motor de ajuste
- Remover a cobertura do espelho
- Desmontar a carcaça do espelho
- Localizar e reparar a parte danificada da cablagem
- Executar um teste de funcionamento
- Montar o espelho
