Opel Insignia — Ajuste em altura do banco com defeito | HELLA

Ajuste em altura do banco com defeito

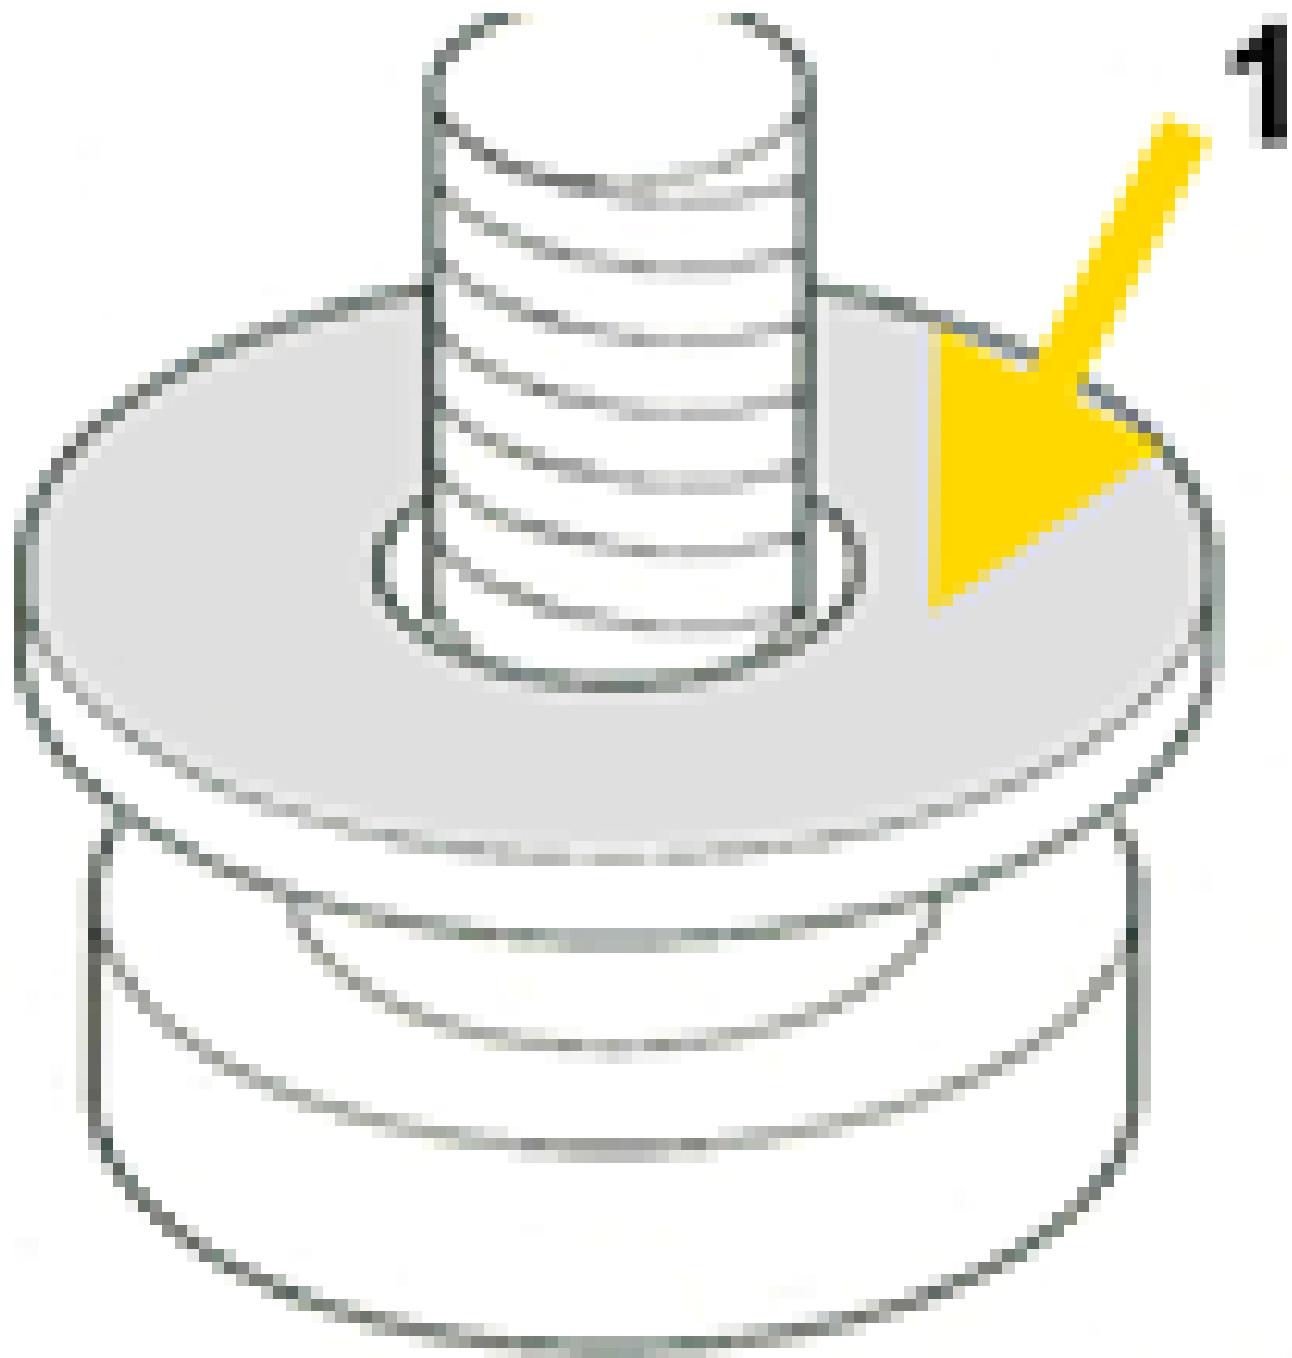
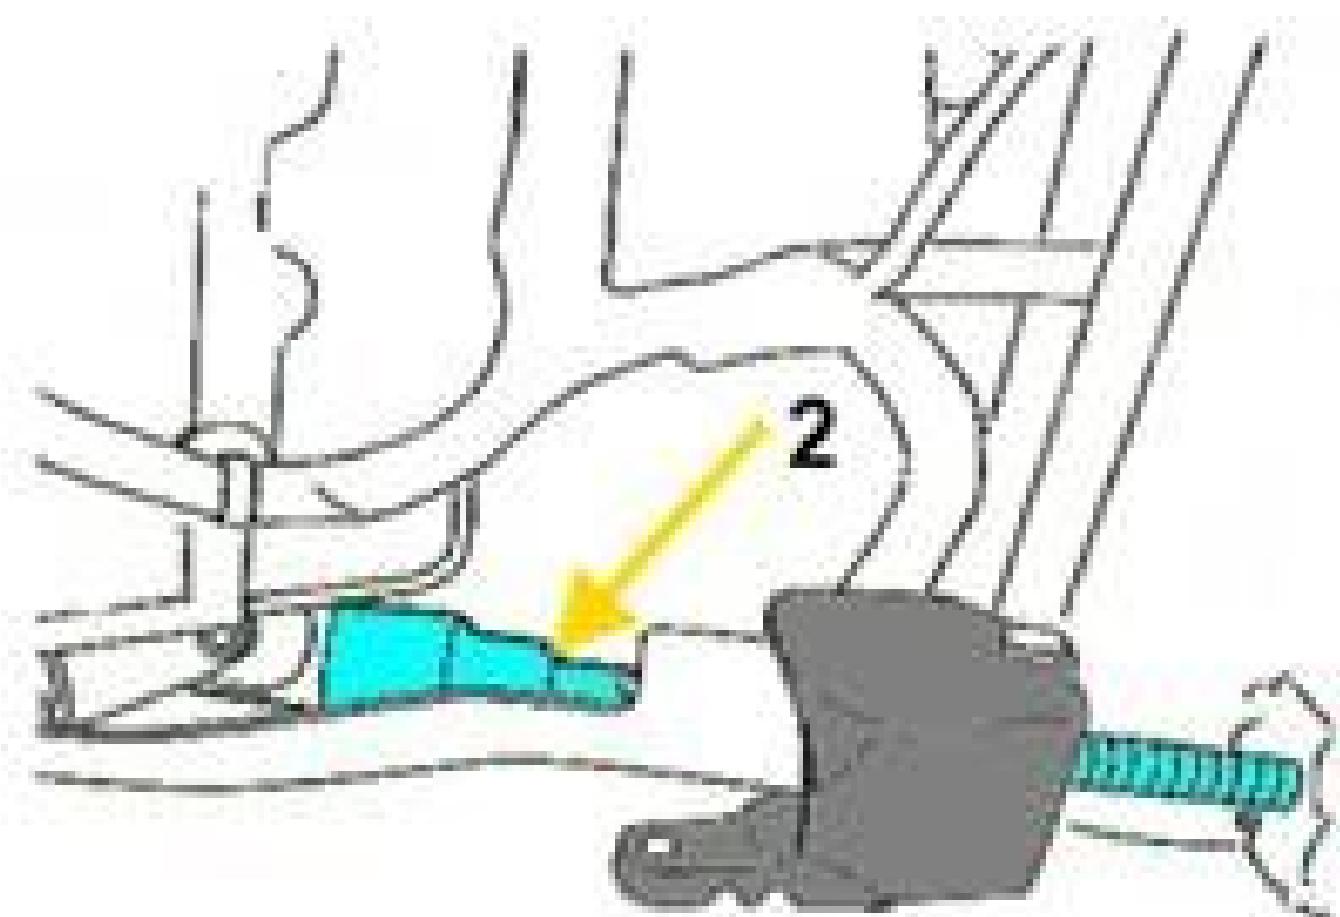
Se, no veículo supramencionado, o ajuste em altura do banco do banco falhar, o fuso de ajuste pode estar bloqueado.

O motor para o ajuste em altura pode bloquear entre o fuso e o batente de plástico.

Uma anilha adicional (1) pode ser a solução

- Desmontar o banco
- Desapertar o parafuso (2) e desmontar
- Utilizar uma anilha (1) com as dimensões 6,4 x 18 x 1,6 (n.º OE 11035613)
- Aplicar massa lubrificante especial (n.º OE 13329237)
- Posicionar o parafuso (2) e apertar com 10 Nm
- Montar o banco
