# Opel Meriva B — Código de erro: C0298 | HELLA

**Opel Meriva B**

**Código de erro: C0298**

**Interruptor de desbloqueio do travão de estacionamento “Círcuito elétrico com defeito”**

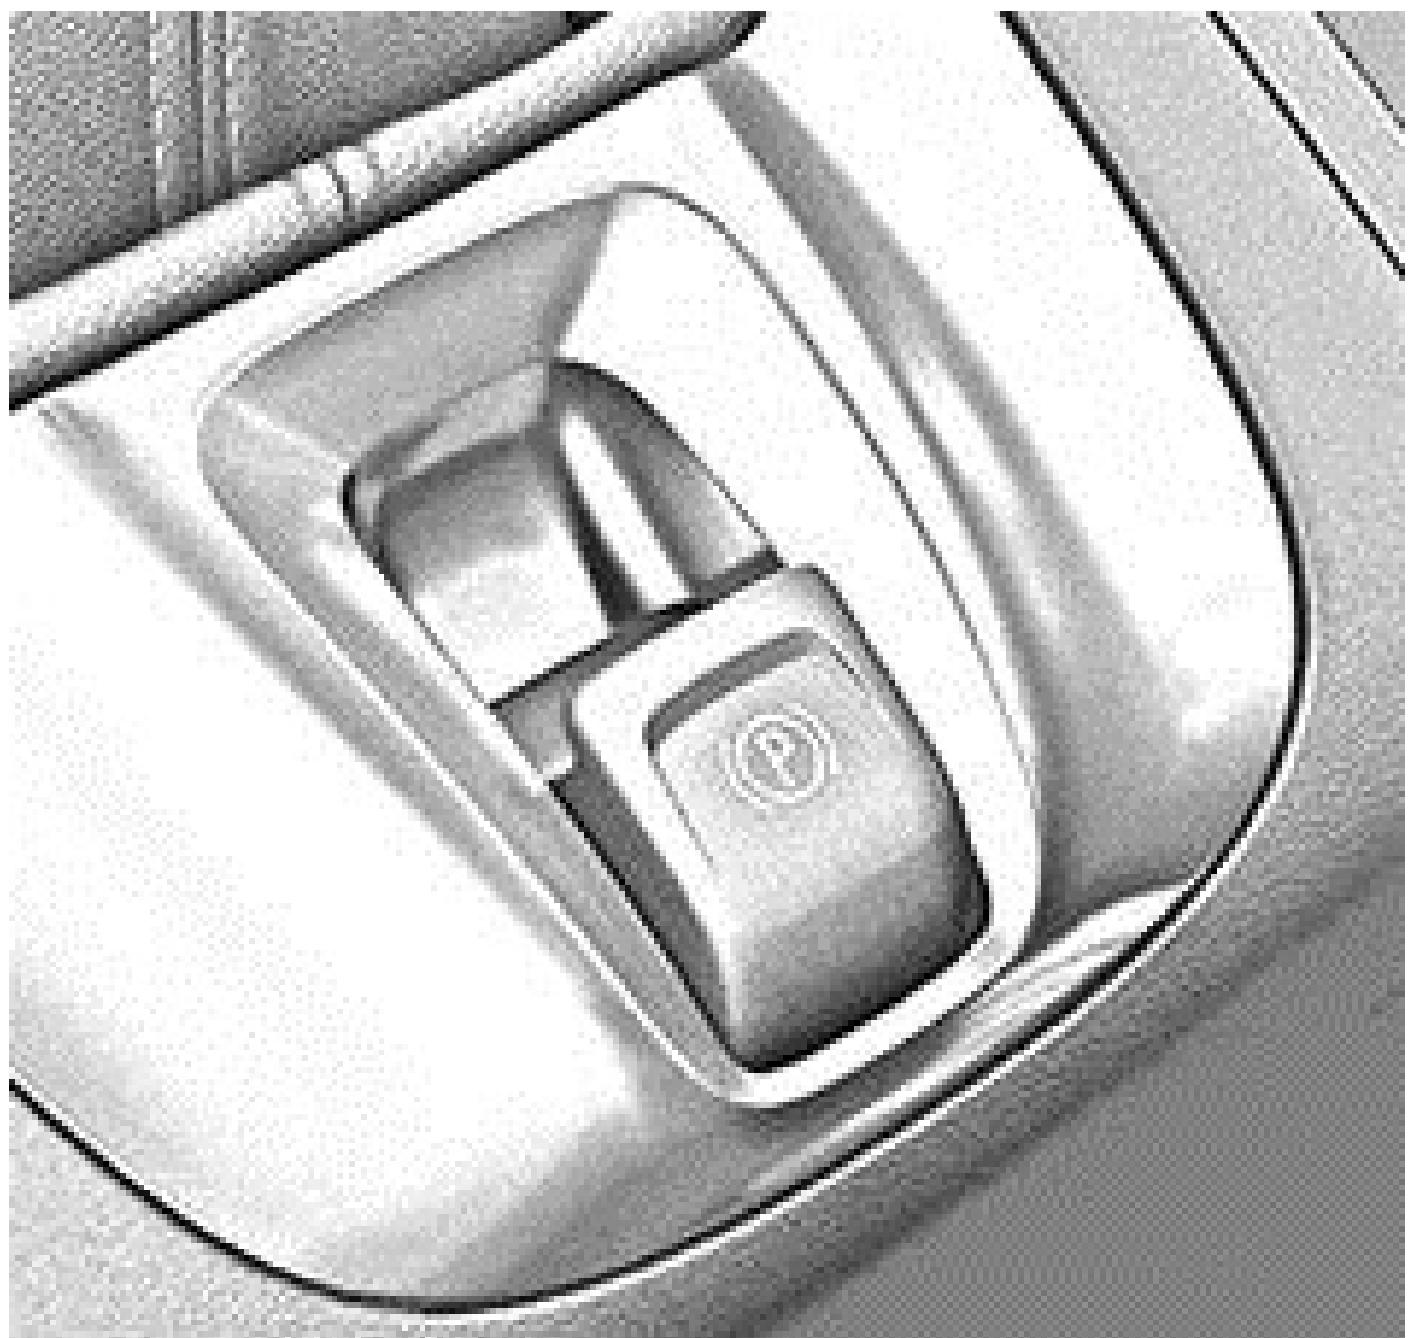
Se este defeito for detetado nos veículos supracitados, este pode dever-se a um funcionamento incorreto do interruptor do travão de estacionamento elétrico.

Uma deformação da tampa cromada pode provocar o encravamento do interruptor.

Nestes casos, deve-se controlar a situação de montagem entre o interruptor e a tampa cromada, por baixo do revestimento na alavanca de velocidades.

Se for detetada a falta de espaço, deve proceder-se à substituição da tampa cromada e do revestimento.
