## Seat Ateca — Ruído na zona das portas dianteiras

### Seat Ateca — Ruído na zona das portas dianteiras, com instruções e aviso

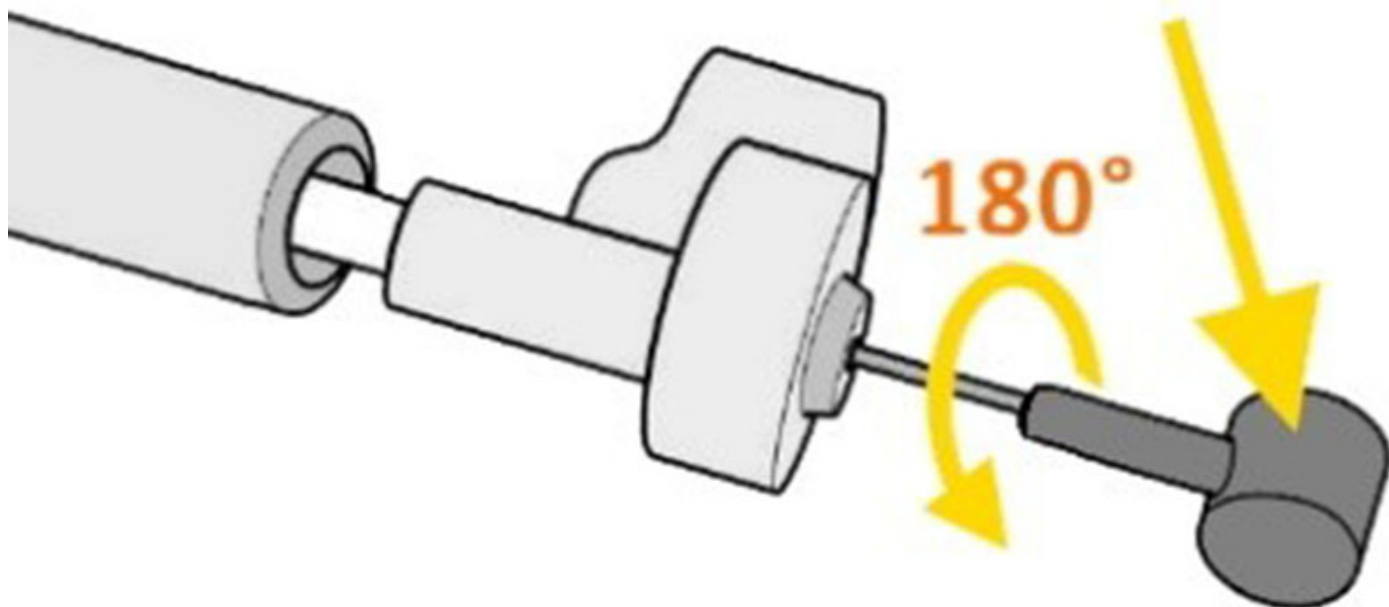
Nesse caso, a causa do ruído é uma folga excessiva no suporte da conexão entre o niple (cabo de aço de destravamento, ver figura, seta) e a fixação do destravamento das portas.

Girar o cabo de aço interno pelo niple em 180°, no sentido anti-horário

- Desmontar o revestimento interno da porta dianteira de acordo com as especificações do fabricante do veículo.
- Desmontar o cabo de aço de destravamento e girar o cabo de aço pelo niple em 180°, no sentido anti-horário (ver figura).
- Montar novamente o cabo de aço de destravamento e o revestimento interno da porta dianteira, na ordem inversa.
