VW, Audi, Seat, Skoda — Alcance dos faróis insuficiente ou faróis encandeiam

VW, Audi, Seat, Skoda — Alcance dos faróis insuficiente ou má iluminação da faixa de rodagem, após a substituição das lâmpadas incandescentes H7

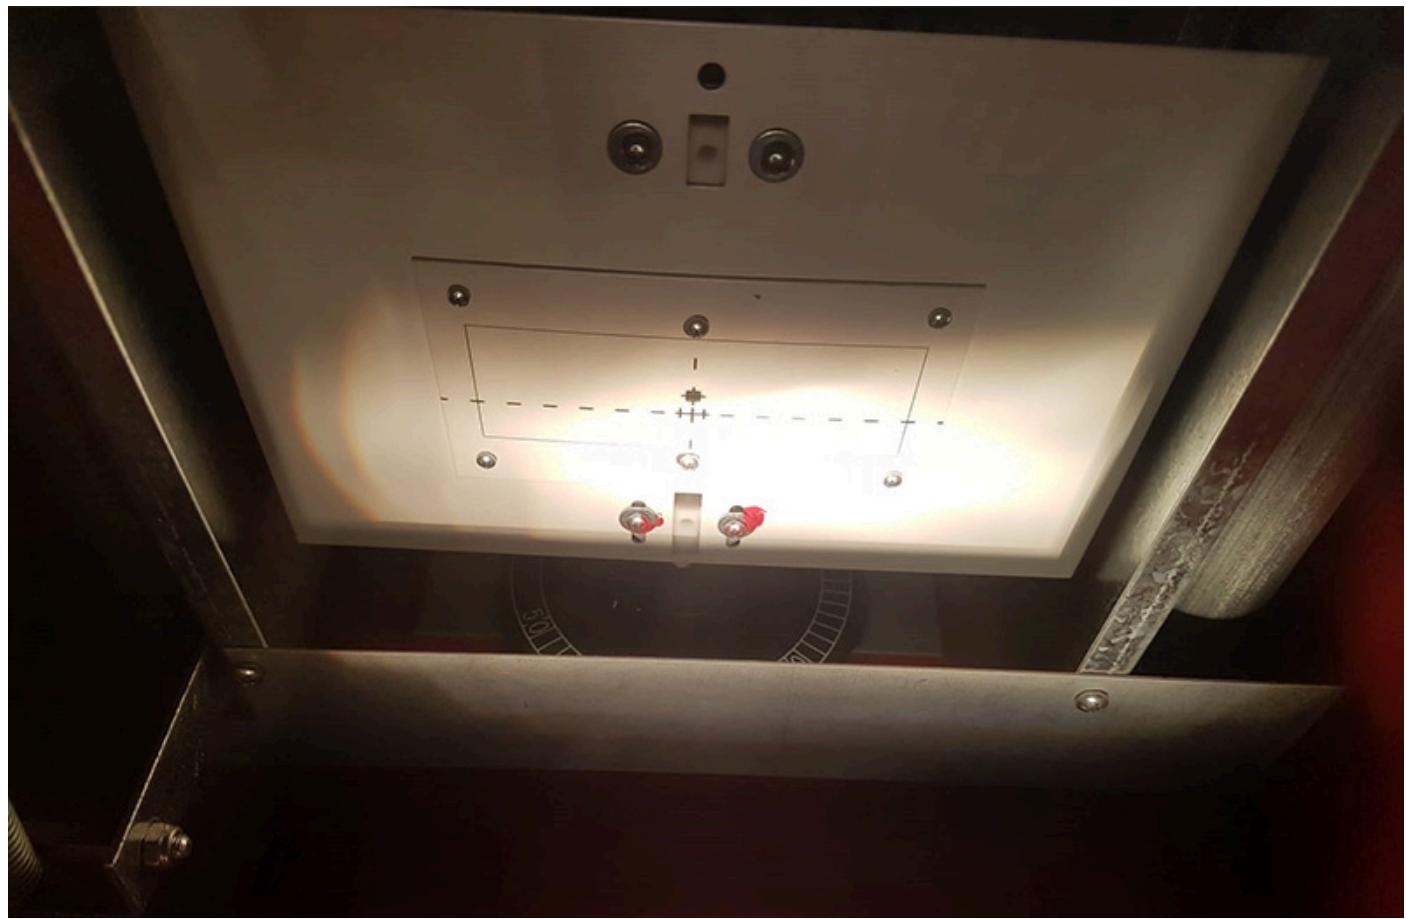
Nos veículos supracitados pode ser reclamada uma insuficiente iluminação da faixa de rodagem ou o encandeamento dos outros automobilistas, após a substituição das lâmpadas incandescentes dos faróis. Isto ocorre especialmente na utilização de lâmpadas incandescentes H7. Esta problemática deve-se a dois motivos. O encaixe da lâmpada incandescente no farol permite diferentes posições de montagem, ou a lâmpada incandescente não é corretamente posicionada (rodada) durante a montagem. Esta situação provoca a dispersão descontrolada dos feixes de luz (Figura 1).

Figura 1: dispersão descontrolada dos feixes de luz

Por esse motivo, é fundamental controlar se a lâmpada incandescente foi corretamente montada, após cada substituição. O padrão de luz pode ser controlado com um aparelho de regulação de faróis. Figura 2 mostra que a montagem foi corretamente realizada. Nesta figura, o limite claro/escuro e o ângulo assimétrico são claramente visíveis.

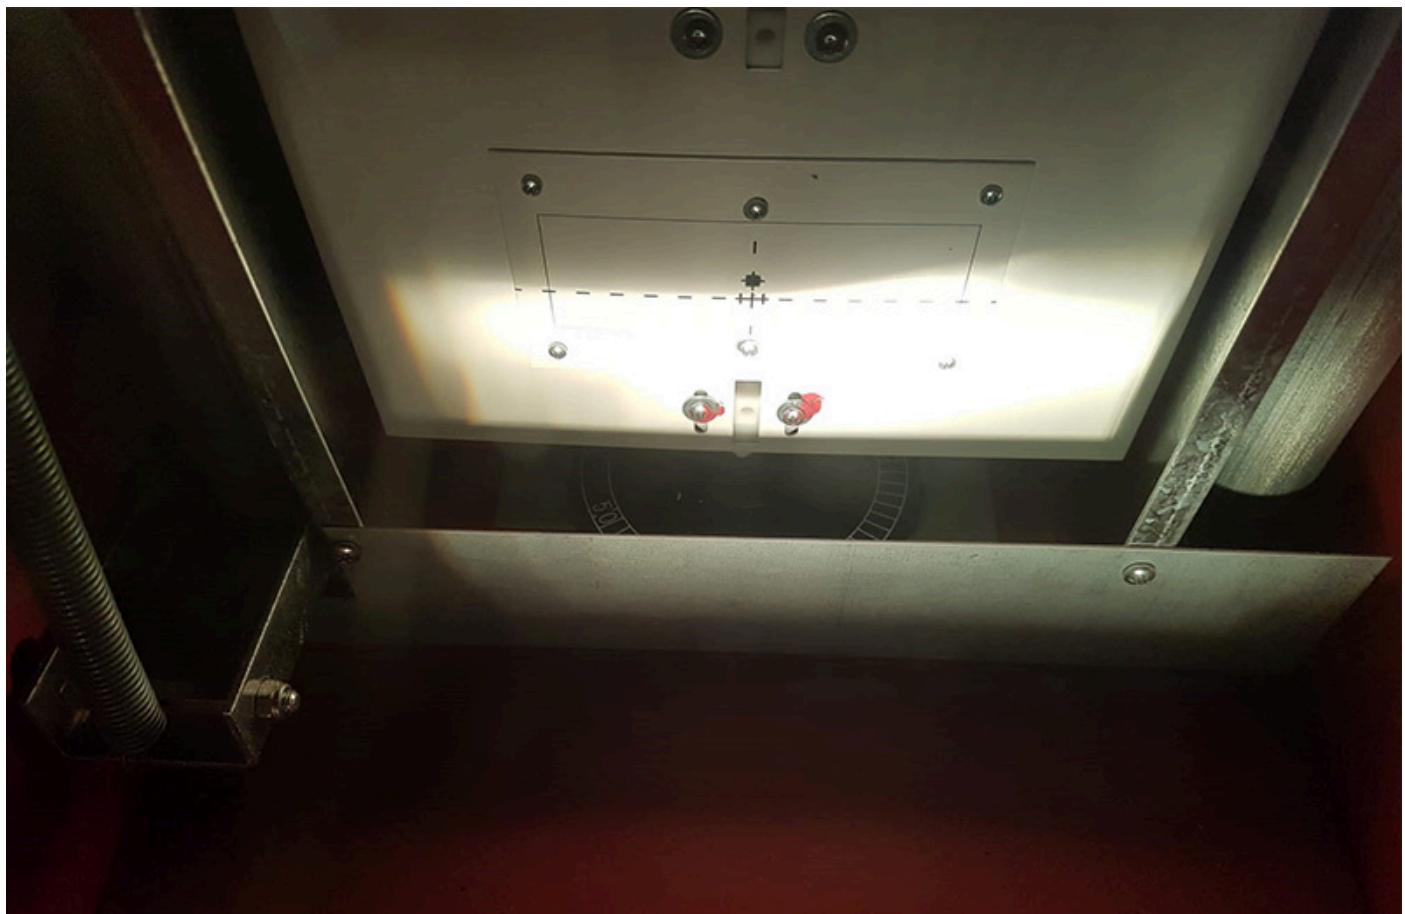
Figura 2: o limite claro/escuro e o ângulo assimétrico são claramente visíveis
