## VW Passat – Ruídos incômodos de batida no interior do veículo

| Sintoma | Ruídos incômodos de batida no interior do veículo |

### Ruídos de batida vindos da região dos bancos dianteiros

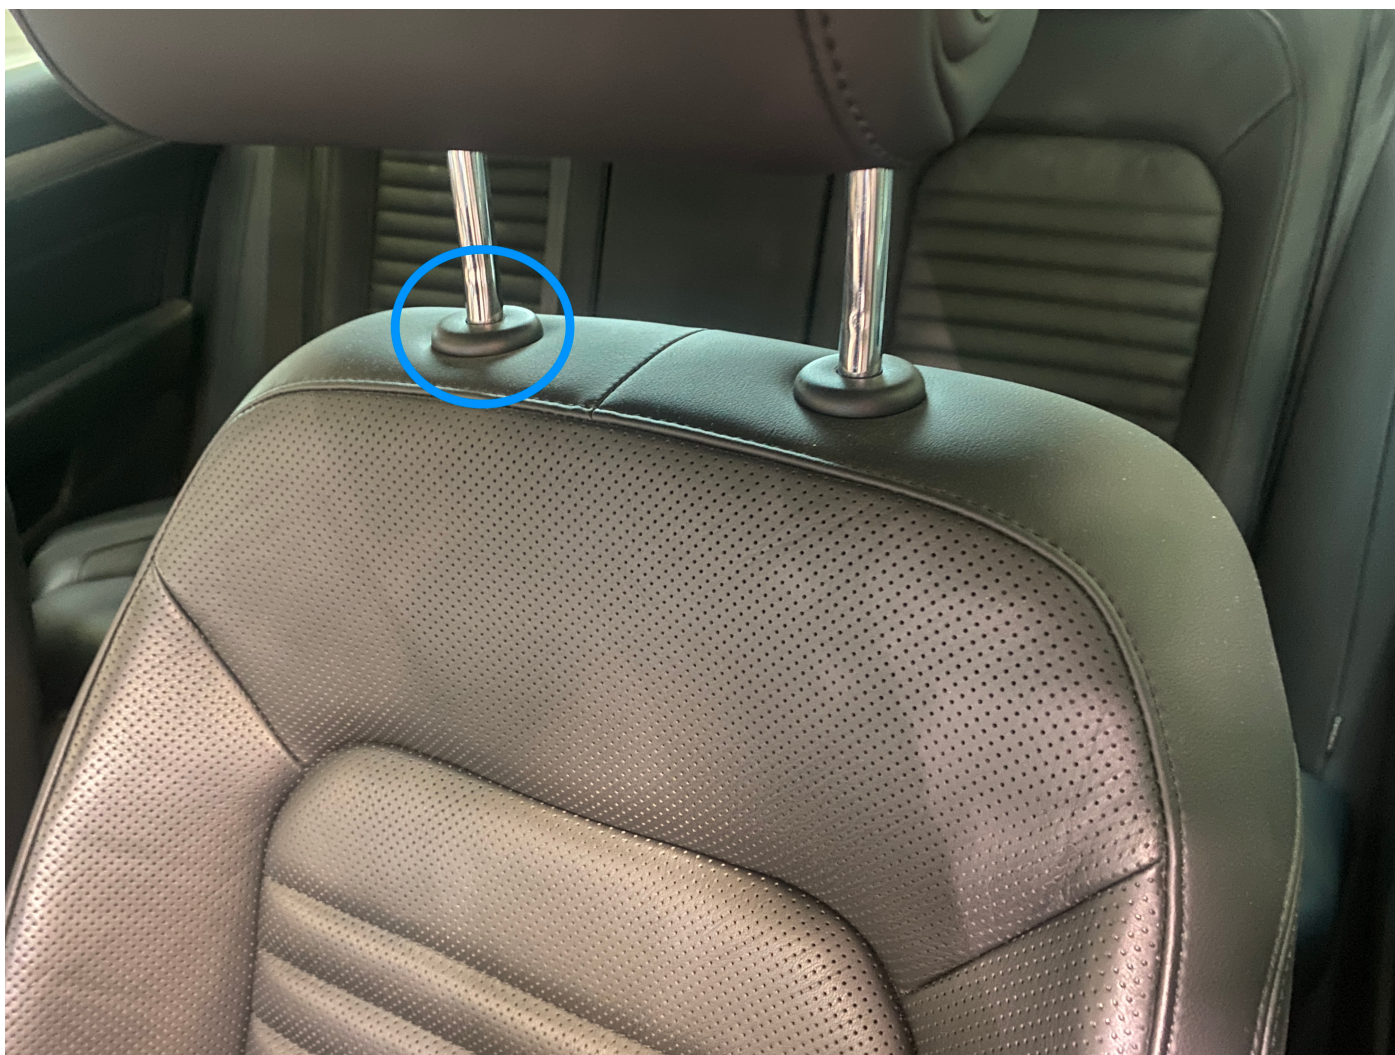
No âmbito da busca por falhas, deve-se verificar primeiro, por meio de um teste de condução direcionado, se o ruído pode ser claramente localizado na região dos apoios de cabeça dianteiros. Se for possível atribuir o ruído de forma reproduzível à área do banco, a causa geralmente está no mau posicionamento do apoio de cabeça. Nesse caso, o problema está na guia direita dos apoios de cabeça, no sentido de marcha, em ambos os bancos dianteiros (vide figura). Devido às tolerâncias de fabricação ou ao desgaste causado pelo material, pode ocorrer folga na guia, o que faz com que o apoio de cabeça produza ruídos de batida ou barulho de percussão quando o veículo se move.

Representação ilustrativa da guia direita do apoio de cabeça no banco dianteiro, no sentido de marcha. Nessa área, a folga na guia pode causar ruídos de batida ou de percussão.

Para corrigir a falha, as guias dos apoios de cabeça dos bancos afetados devem ser substituídas de acordo com as especificações do fabricante. Após a substituição, deve ser realizado um novo teste de direção para garantir que não ocorram mais ruídos. Nota: As conduções de teste e os tests drive devem ser sempre realizados com uma segunda pessoa (motorista), visando a sua própria segurança e a segurança dos demais usuários da via.
