# **Citroën Xsara Picasso - El interruptor del intermitente no regresa automáticamente a su posición inicial | HELLA**

**Citroën**

**Xsara Picasso**

**Todos los modelos fabricados entre 2005 y 2011**

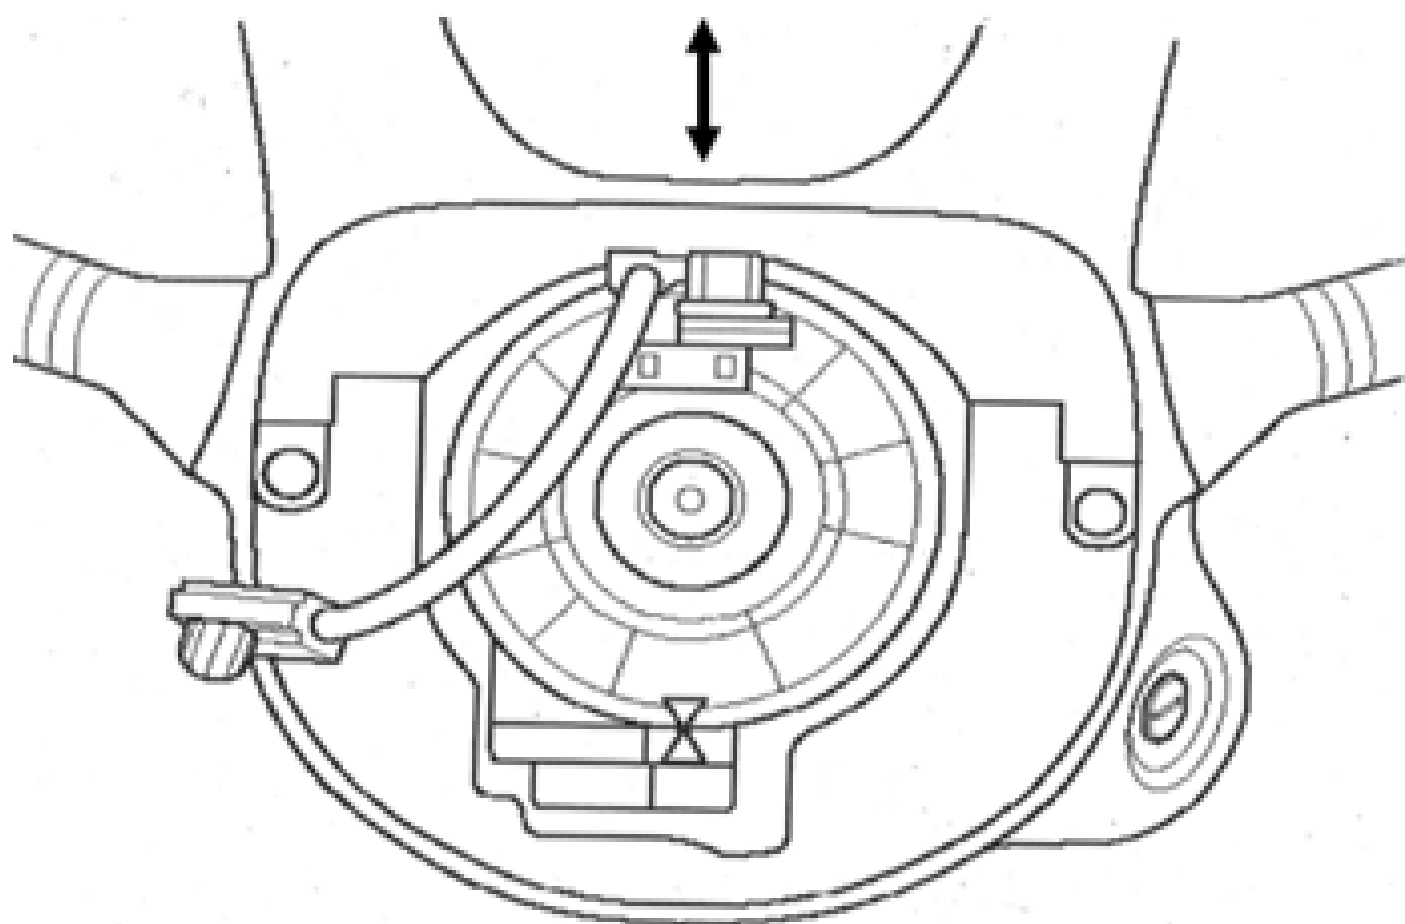
**El interruptor del intermitente no regresa automáticamente a su posición inicial.**

Si en los vehículos arriba mencionados se detecta que el interruptor del intermitente (palanca del intermitente) no regresa automáticamente a su posición inicial, puede deberse a que la bobina de resorte esté mal montada o mal posicionada en el volante. Para solucionar este problema debe comprobarse que la conexión eléctrica de la bobina de resorte se encuentre en una posición como si marcarabr /> "las 12 horas" (ver imagen). Si no fuera así, colocar la bobina de resorte en la posición correcta.
