## Kia Venga: el ventilador interior solo funciona al máximo nivel

| Fabricante | Kia |
| Modelo de vehículo | Venga |
| Síntoma | El ventilador interior solo funciona al máximo nivel |

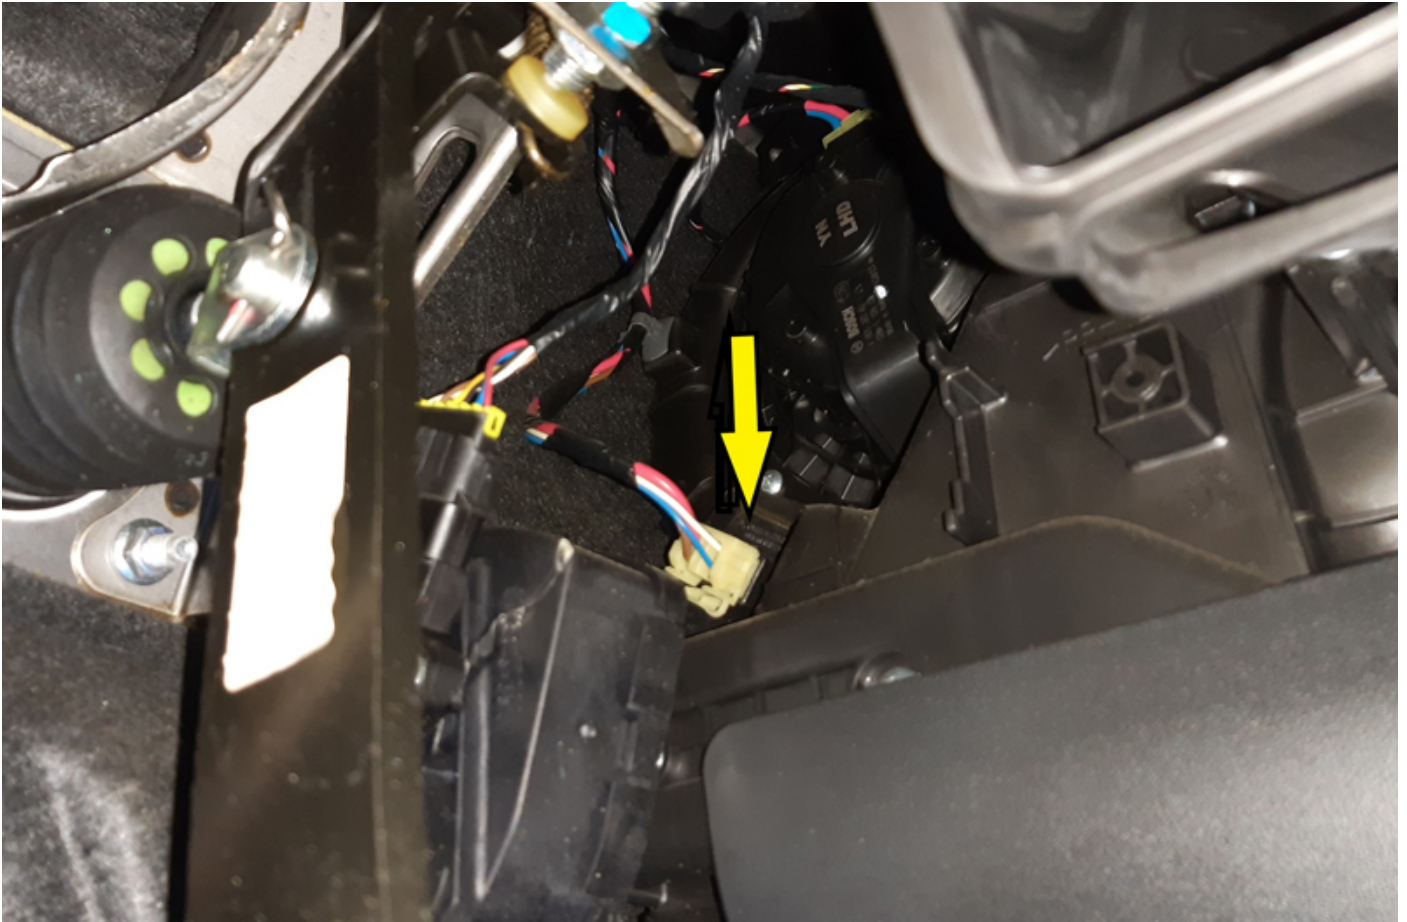
En los vehículos con aire acondicionado manual mencionados anteriormente, puede ocurrir que el ventilador interior solo funcione al máximo nivel (velocidad máxima del ventilador). Esto suele indicar que el regulador del ventilador (resistencia) está defectuoso. Lo mismo ocurre con estos vehículos. Sin embargo, se accede a él a través del espacio para los pies del conductor y no a través del espacio para los pies del pasajero, como suele ser habitual (fig. 1).
