# Lexus GS300/GS350 - Evacuación del agua condensada | HELLA

**Lexus**

**GS300/GS350**

## Evacuación del agua condensada

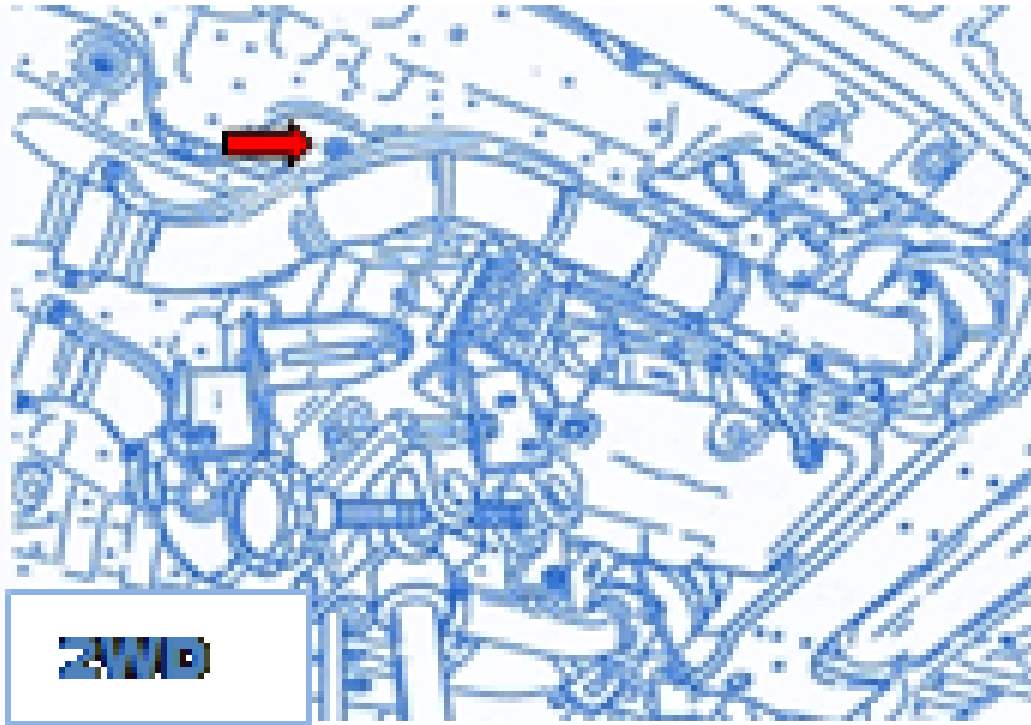
Podrá ver el desagüe del agua condensada si Vd. se sitúa en la zona de la caja de cambios y echa un vistazo al suelo del vehículo por encima de la caja de cambios (ilustraciones).

Ahora puede limpiar el manguito del desagüe de agua condensada con un objeto largo y sin punta, o también puede sustituir dicho manguito por un nuevo modelo. Encontrará más información de utilidad a través de su distribuidor.
