# Lexus IS250/IS350 - Condensación de agua en el habitáculo | HELLA

**Lexus**

**IS250/IS350**

## Condensación de agua en el habitáculo

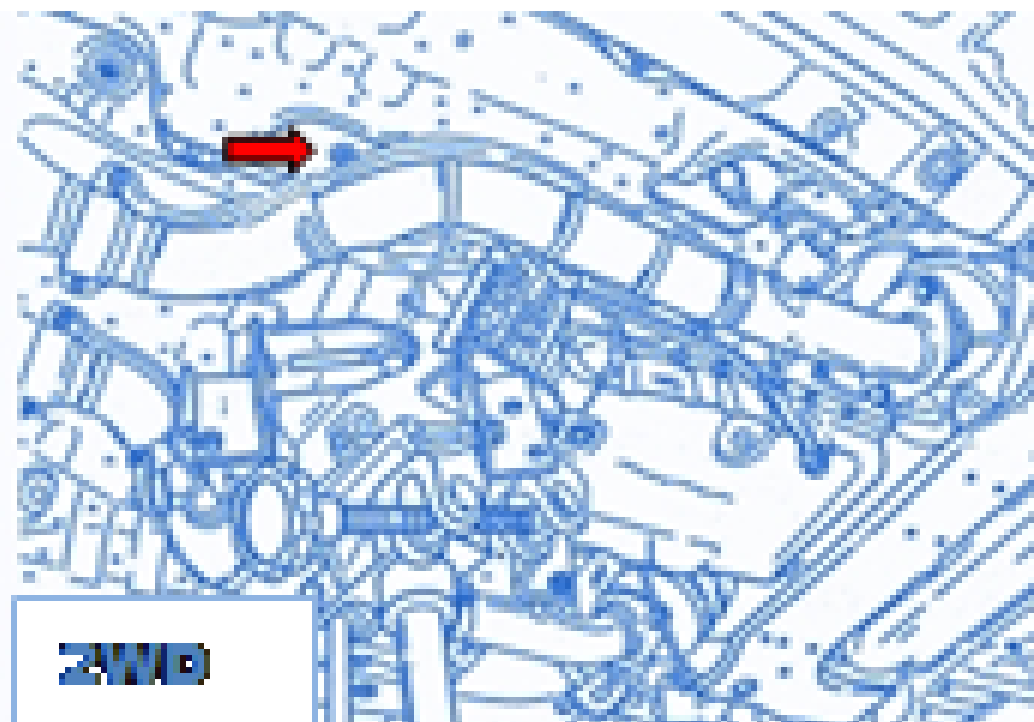
Podrá ver el desagüe del agua condensada si Vd. se sitúa en la zona de la caja de cambios y echa un vistazo al suelo del vehículo por encima de la caja de cambios (ilustraciones).

Ahora puede limpiar el manguito del desagüe de agua condensada con un objeto largo y sin punta, o también puede sustituir dicho manguito por un nuevo modelo. Encontrará más información de utilidad a través de su distribuidor.
