# Mini R57 Cooper S - Fallo de la iluminación

| Síntoma | Mensaje de error esporádico Fallo en la iluminación |

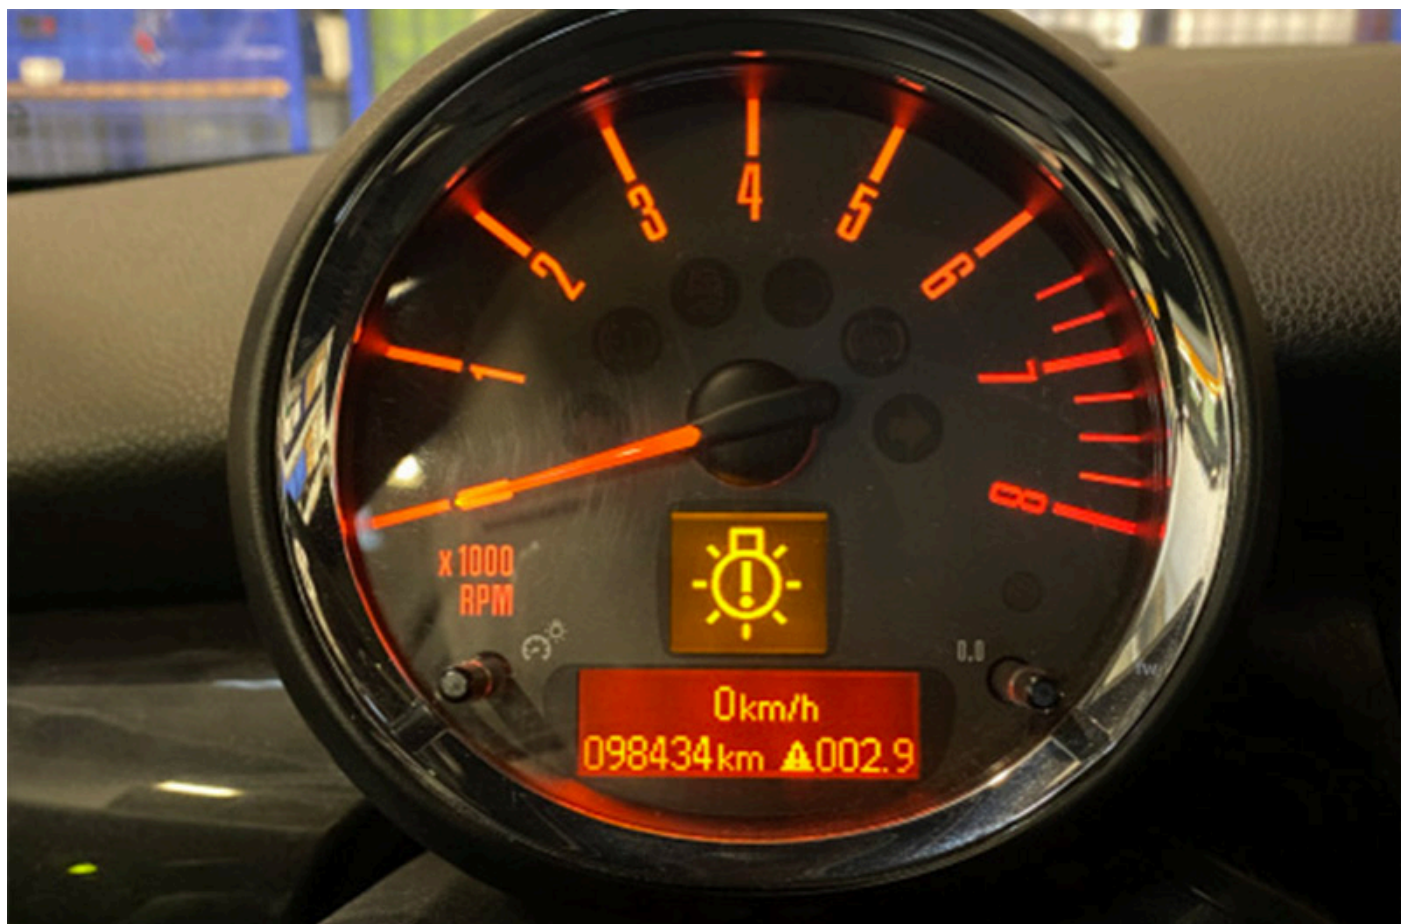
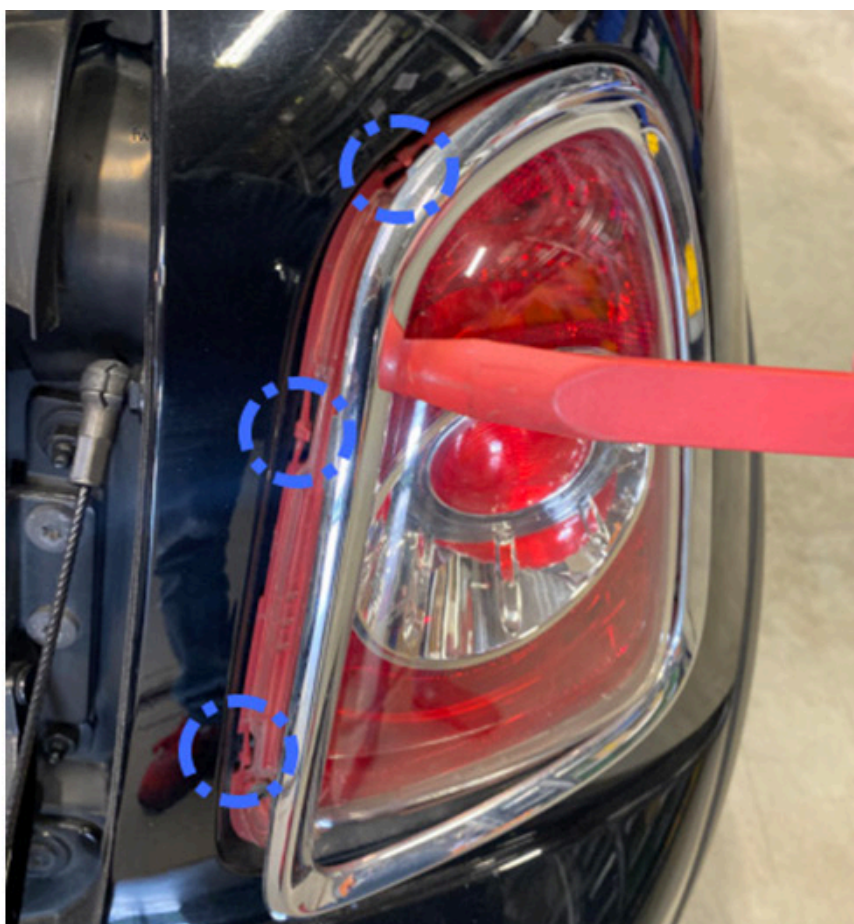
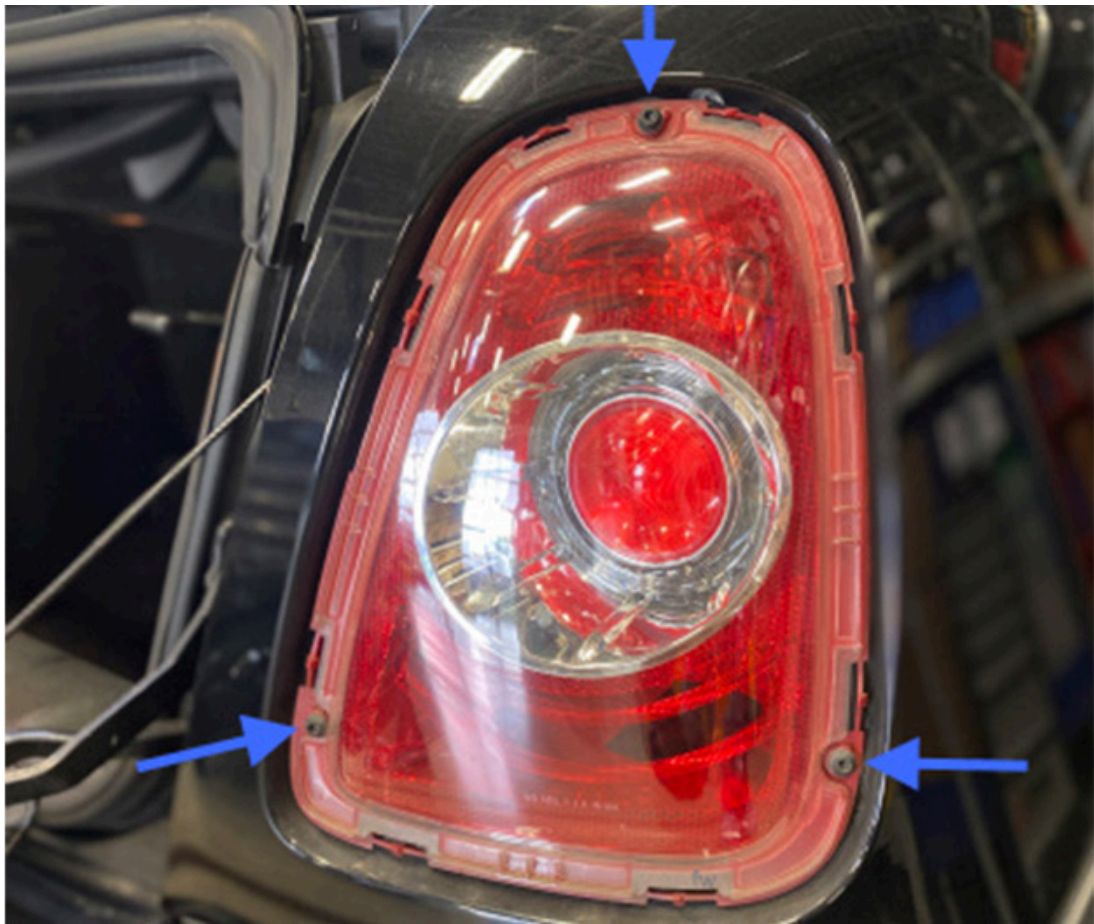
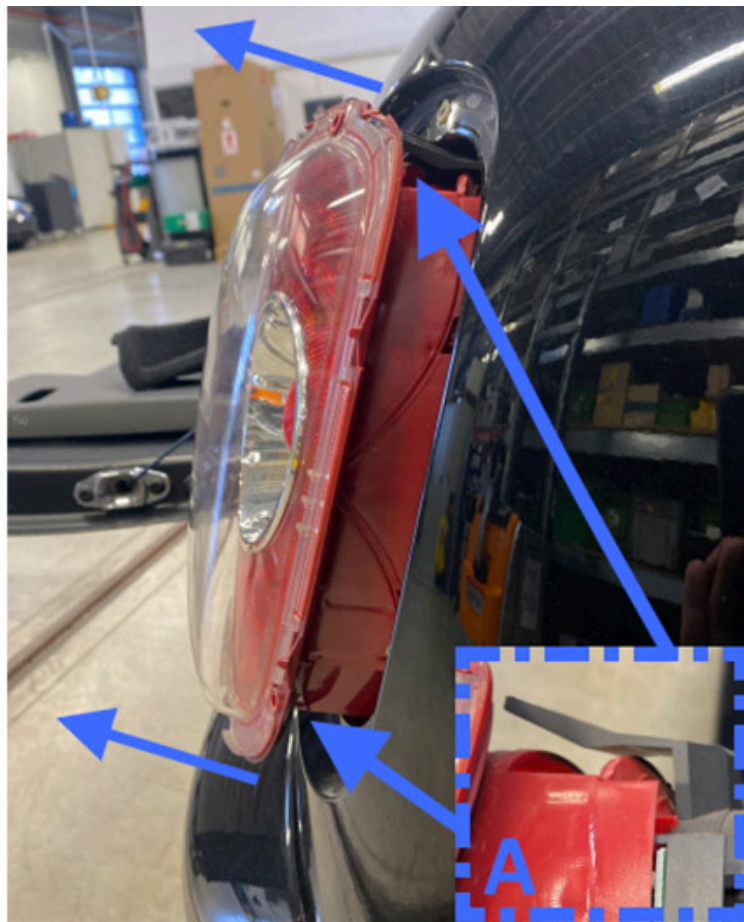
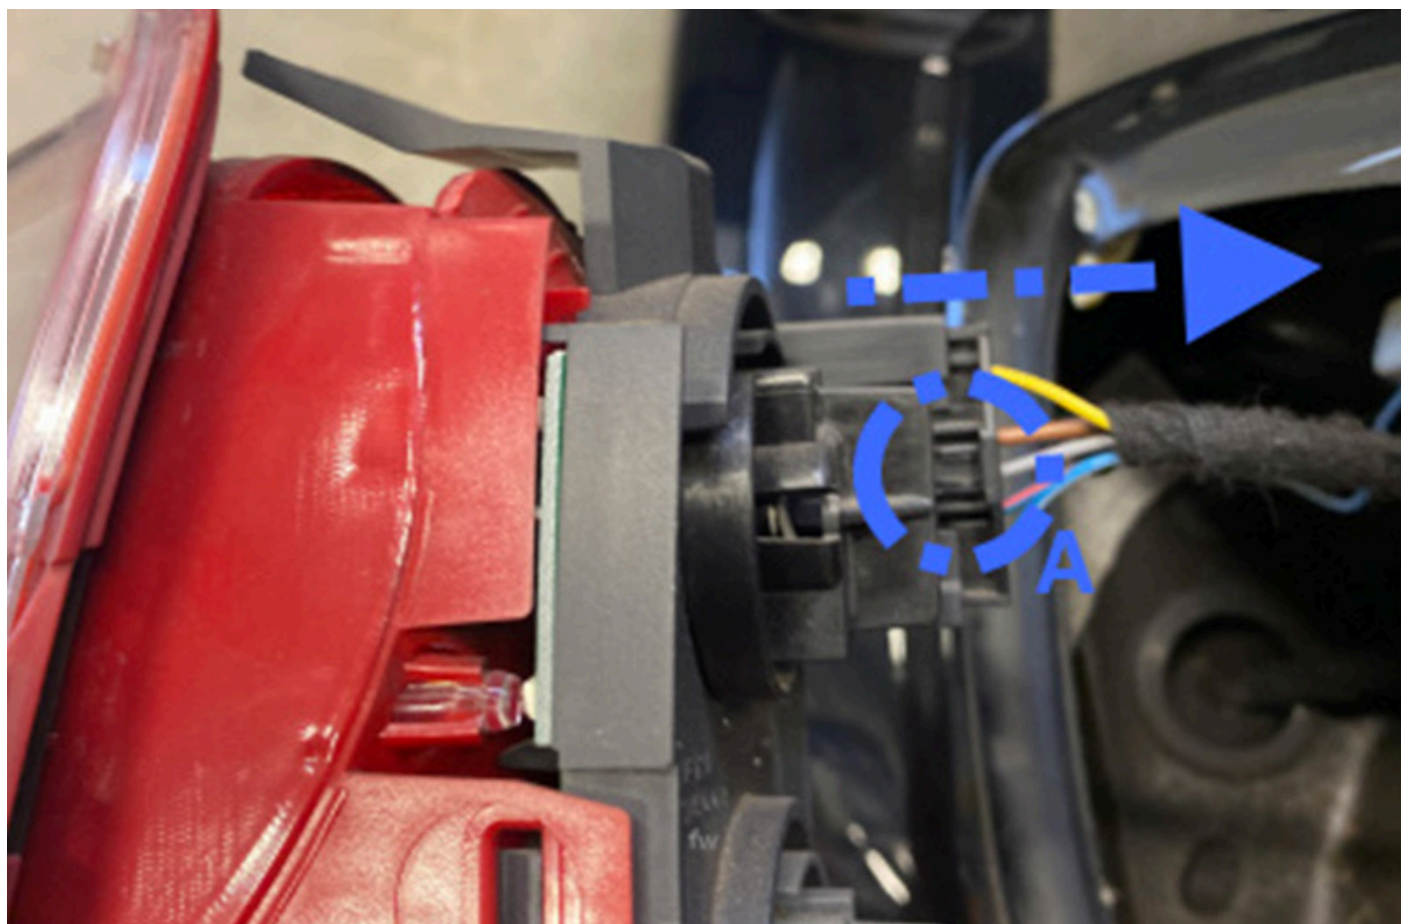
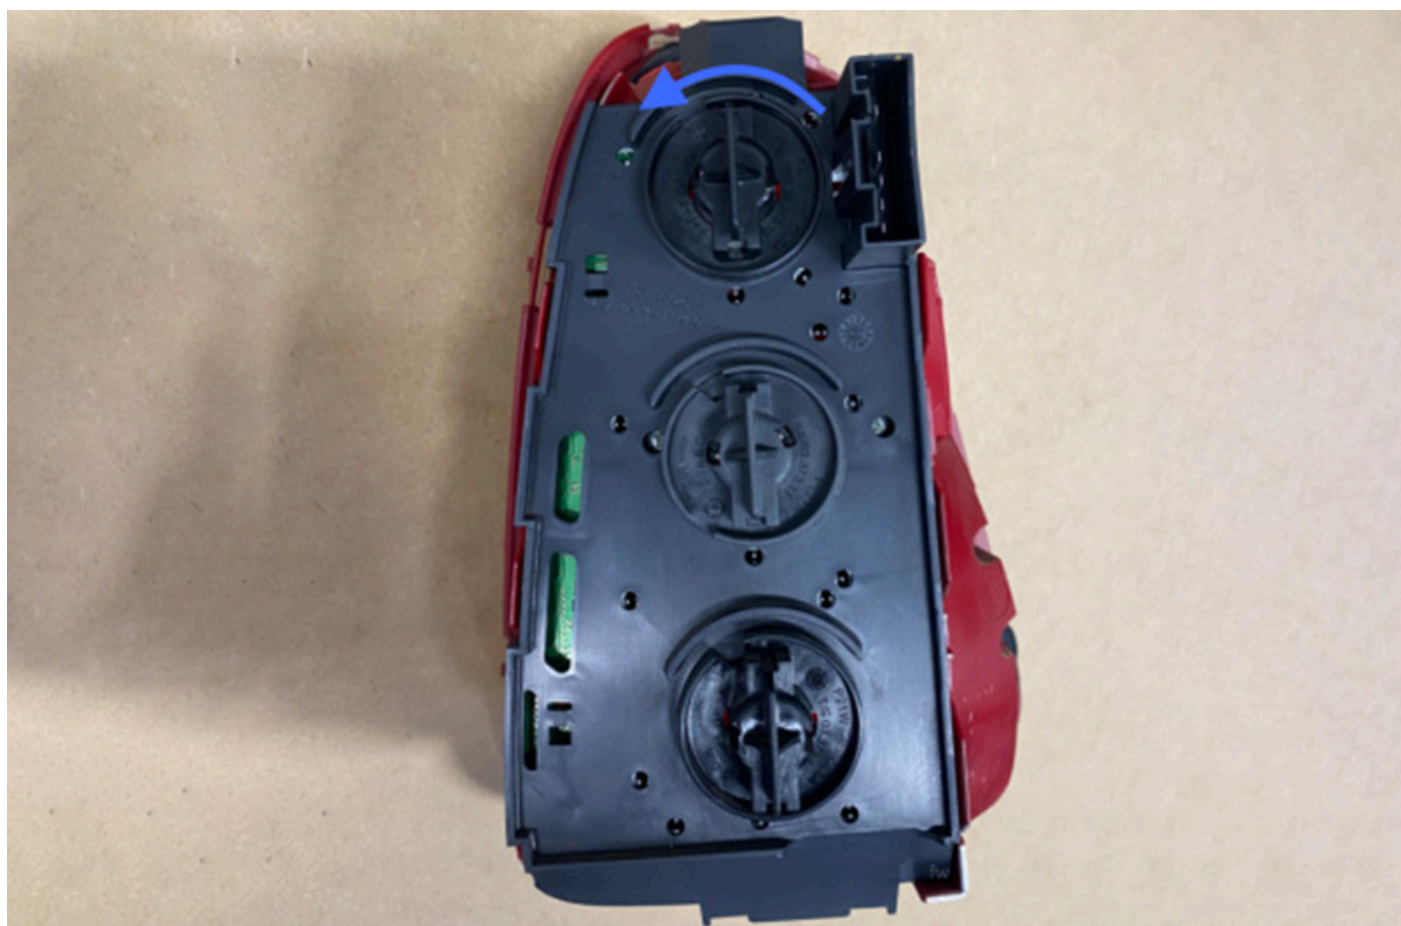
Una posible causa de ello puede ser un error de transmisión a los conductos eléctricos de los portalámparas. Mediante un aparato de diagnóstico y leyendo la memoria de averías, a menudo se puede determinar qué dispositivo de iluminación es el responsable del mensaje de avería. Si en la memoria de averías se ha detectado un fallo en la iluminación de los pilotos traseros, debe prestarse especial atención a los dos portalámparas de los pilotos traseros. Allí pueden producirse problemas de contacto entre el portalámparas y el portabombillas debido a la disminución de la fuerza del muelle del portabombillas. Esto provoca la deformación térmica del portalámparas y del casquillo.

- Desenganche con cuidado el embellecedor del piloto trasero de los anclajes por completo mediante la cuña de plástico
- Afloje los tres tornillos Torx
- Retire con cuidado el piloto trasero de la parte lateral en sentido contrario a la marcha (nota: si es necesario, presione las pestañas de retención (Fig.A) del maletero, esto facilita el desmontaje)
- Presione la pestaña de retención de la conexión enchufable y desconecte la conexión enchufable
- Gire el portabombillas en sentido antihorario, extraiga el casquillo
- Suelte el portalámparas del piloto trasero desenclavando las lengüetas de soporte

Debe comprobarse si el portalámparas y los casquillos de las lámparas afectadas presentan problemas de contacto. Si se observan sobrecargas térmicas en el portalámparas afectado, deberá sustituirse el portalámparas, el portabombillas y la lámpara. Esta información también podría ser aplicable a otras series de vehículos.
