# **OPEL Zafira B - Fallo en el funcionamiento de la válvula de ventilación | HELLA**

**OPEL**

**Zafira B**

**Año de fabricación: 2005 - 2009**

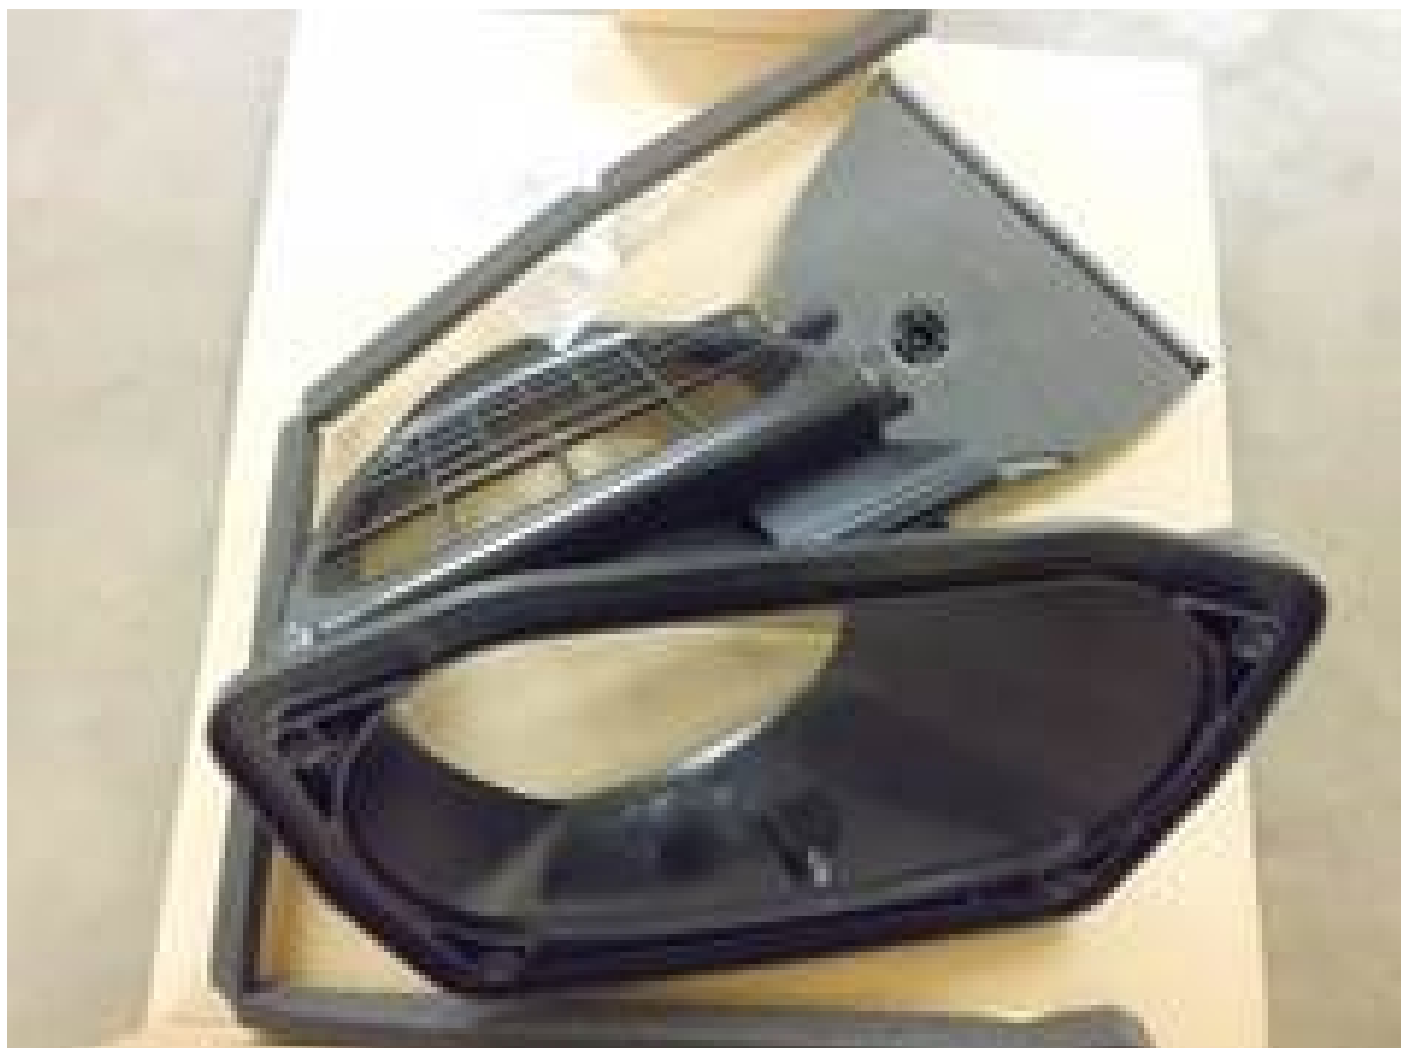
Imagen 2

Para solucionar este problema puede utilizarse un kit de reparación (93196653), imagen 2. Para ello se montará una nueva carcasa de la válvula de ventilación y se sustituirá el corto eje del servomotor por otro más largo.

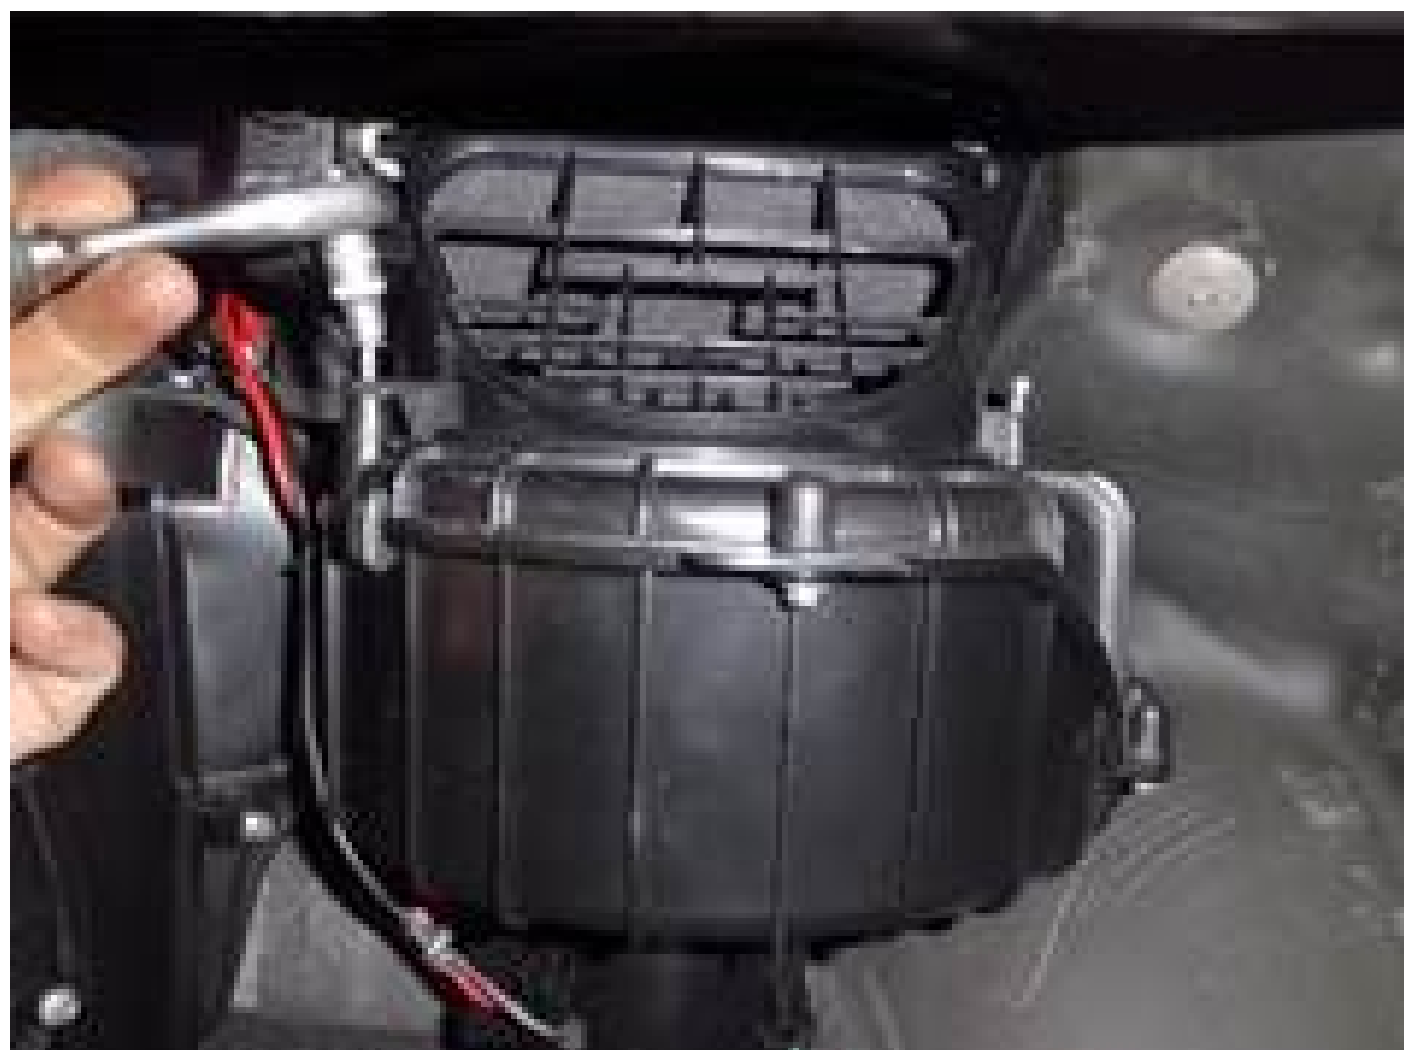
- Desatornillar el motor de ventilación de la carcasa de la válvula de ventilación (imagen 3)
- Retirar del compartimento del motor la carcasa de la válvula de ventilación
- Desmontar la carcasa
- Retirar de la antigua carcasa el motor de la válvula de ventilación con el eje (imagen 4)
- Retirar el eje corto y montar el eje más largo que viene en el kit de reparación (dibujo)
- Montar el motor con el eje en la nueva carcasa
- Montar la carcasa de la válvula de ventilación y el motor de ventilación
