# Fotografías de los faros/Distribución de la luz | HELLA

## Skoda Octavia año: 2010

### Faros xenón

Se toman como ejemplo los resultados de medición de la distribución de la luz del faro xenón de un Skoda Octavia fabricado en 2010. Antes de realizar el ensayo, se observarán también en este caso los requisitos para una posición de ajuste correcta de los faros.

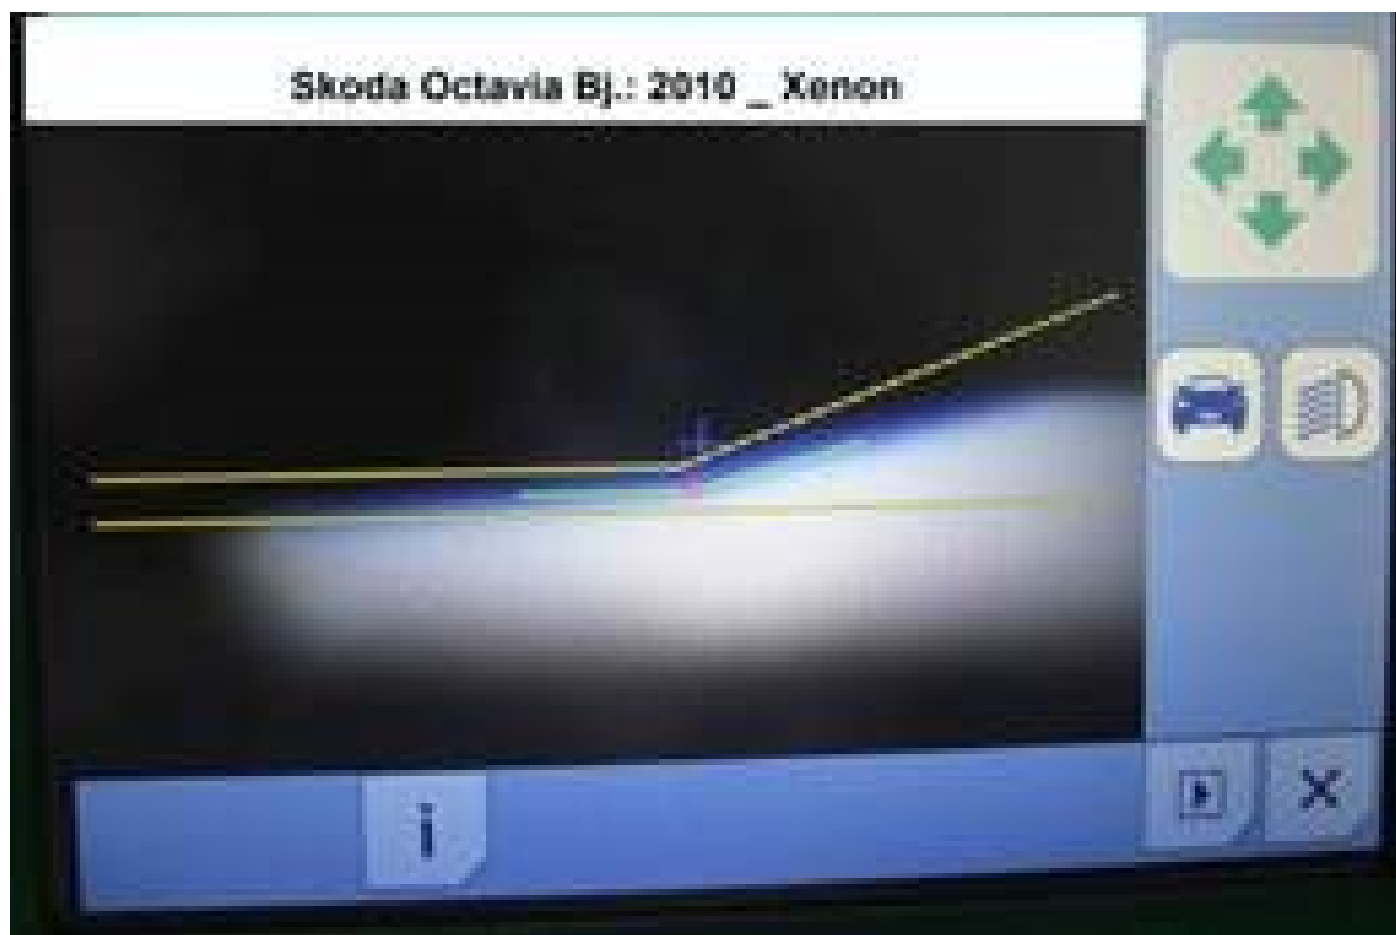
Imagen 6; Luz de cruce; izq.

Imagen 6: Luz de cruce; xenón;

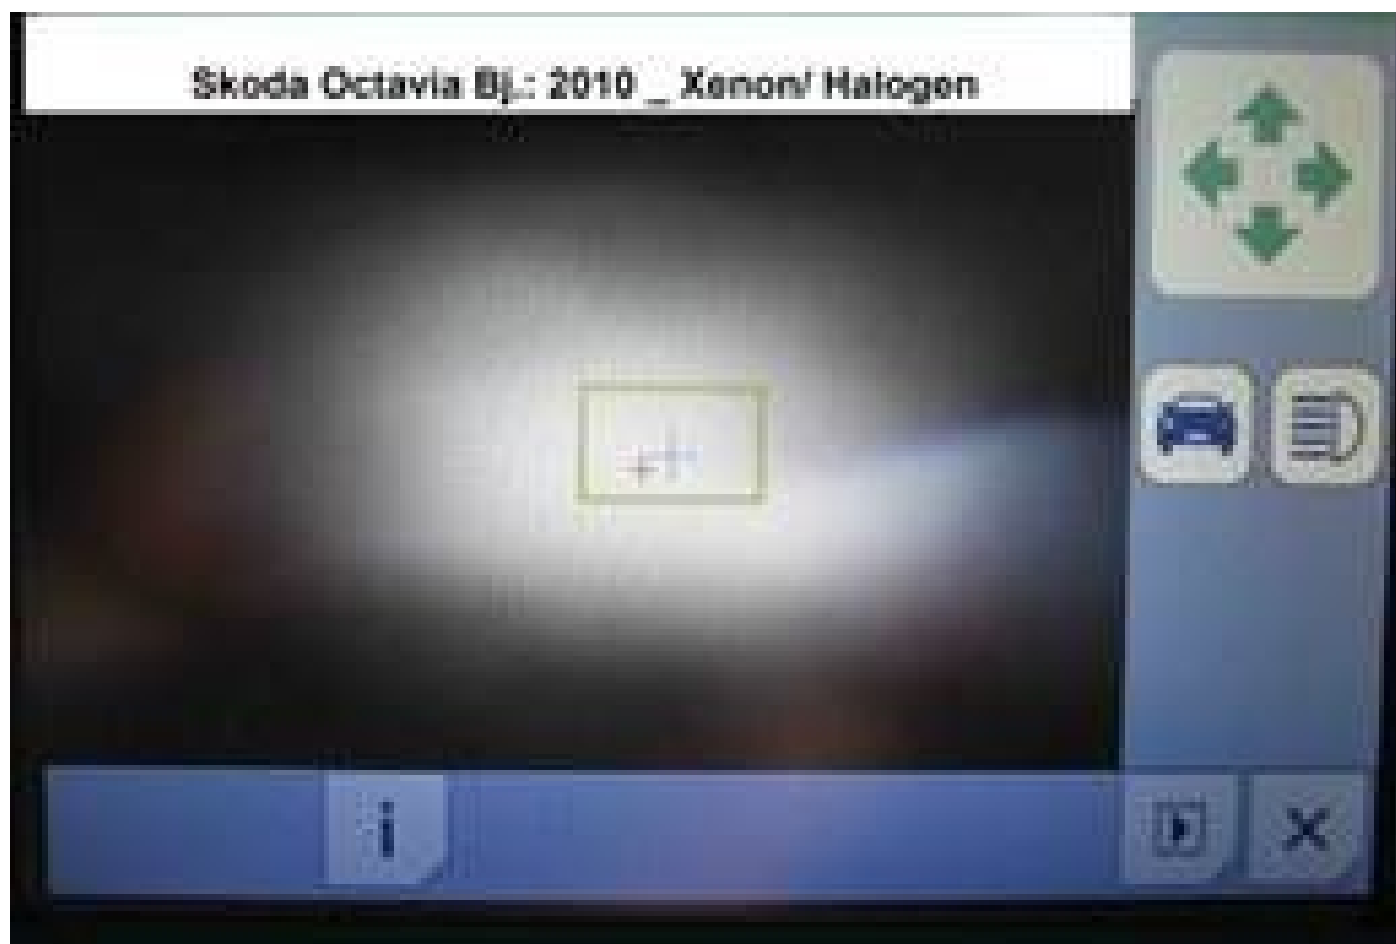
Imagen 7; Luz de carretera; izq.

Imagen 7: Luz de carretera; halógena H1;

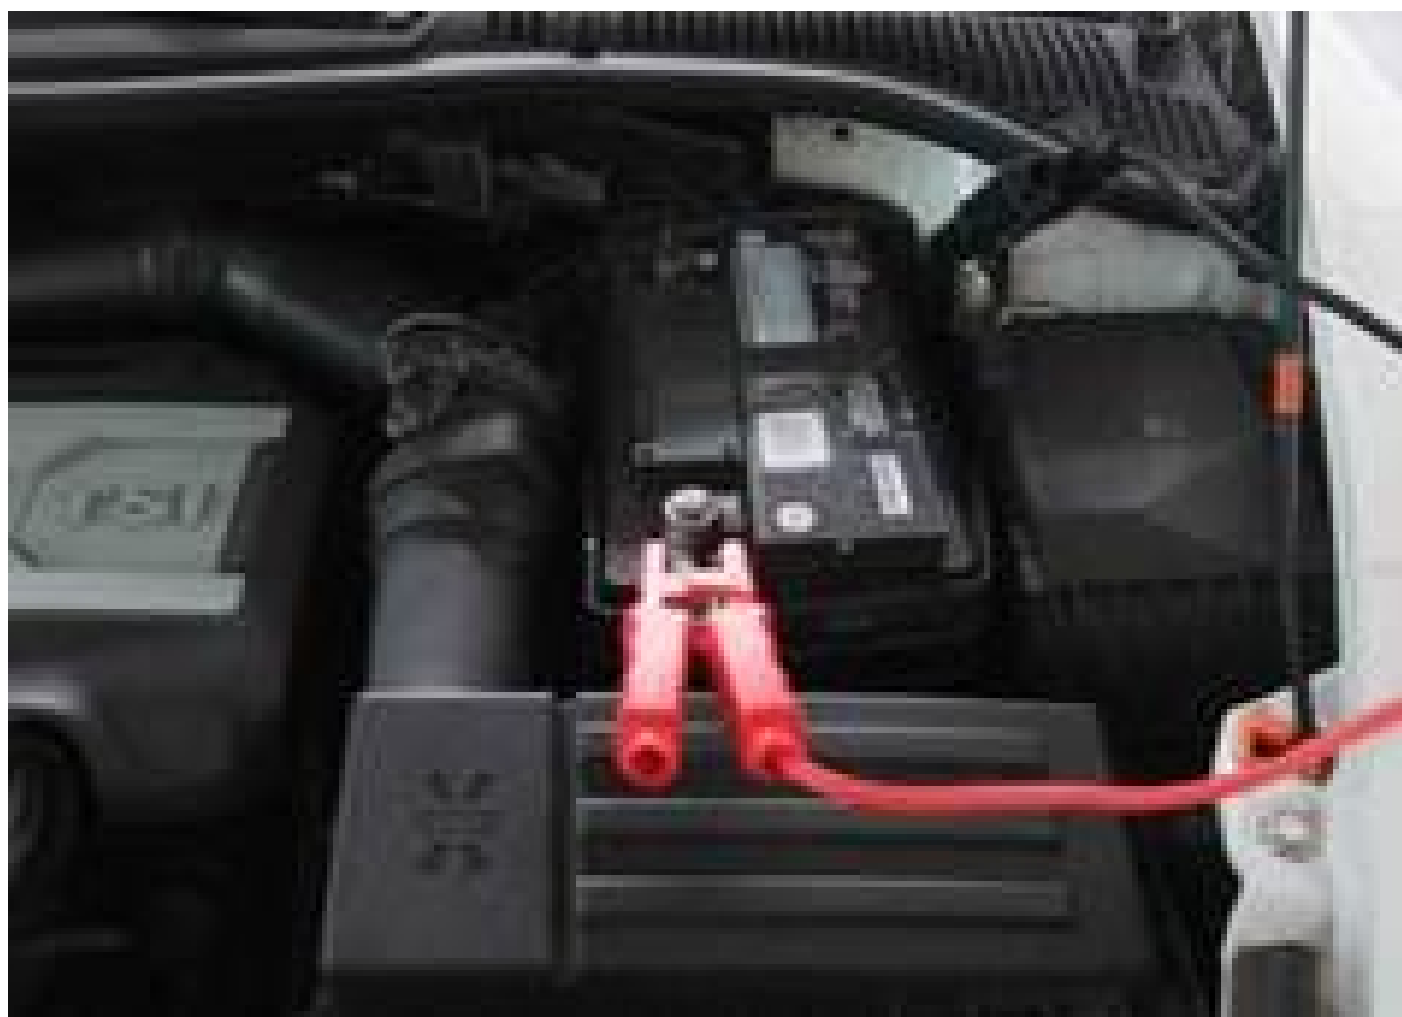
Imagen 10

- asegúrese de que la tensión de la batería sea correcta, conecte el cargador si es necesario (imagen 10).
