## BMW – zvuky z přední části vozu při p#ejezdu nerovností

| Model vozidla | 520 d G31 |
| P#íznak | Zvuky z přední části vozu při p#ejezdu nerovností |

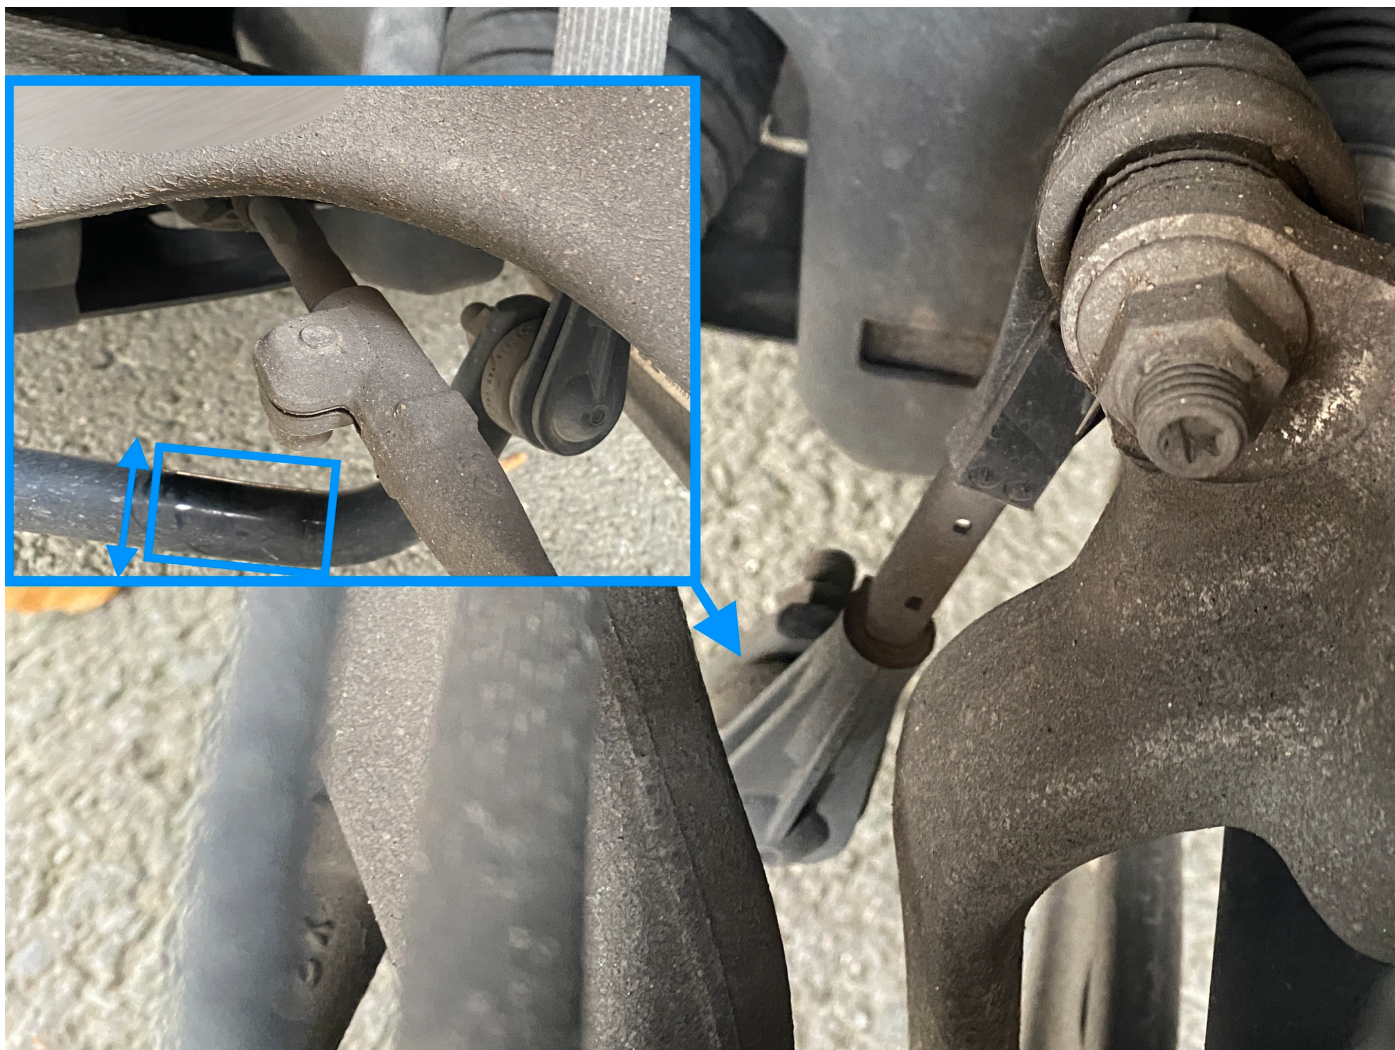
Pokud se projevuje výše uvedená závada, v#nujte zvýšenou pozornost ty#ce stabilizátoru (spojovací ty#i) na přední náprav#.

V d#sledku opot#ebených kulových kloub# vzniká v#le, která při zm#nách zatížení a propružení zp#sobuje popsané zvukové projevy.

Při hledání závady zvedn#te vozidlo na zvedáku tak, aby byla přední náprava zcela odleh#ená. Pak zkontrolujte ty#ku stabilizátoru v namontovaném stavu. V ozna#eném míst# uchopte p#ímo stabilizátor a pohybujte s ním nahoru a dol# (viz obr. 1). Pokud při tom zjistíte v#li nebo se podaří

zopakovat daný zvuk, poukazuje to na opotřebenou tyčku stabilizátoru. Kontrolu vždy provádějte na obou stranách, protože obě spojovací tyčky mohou způsobovat podobné příznaky.

Pokud při diagnostice zjistíte nadměrnou vůli nebo jednoznačný zvukový projev, vyměňte příslušnou tyčku stabilizátoru. Po výměně utáhněte všechny upevňovací body podle pokynů výrobce předepsaným utahovacím momentem. Nakonec při zkušební jízdě zkontrolujte, zda byly zvukové projevy odstraněny.
