## VW Polo – aktivní kontrolka poruchy motoru

## Porucha systému odvětrávání palivové nádrže

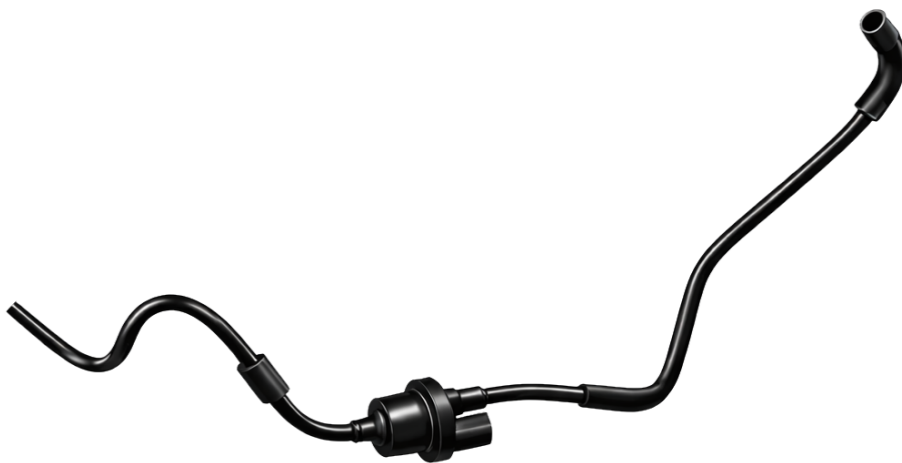
Pokud se výše uvedená závada projevuje a při diagnostice nelze v oblasti systému odvětrávání palivové nádrže zjistit žádné jednoznačné závady, věnujte zvýšenou pozornost ventilu odvětrávání palivové nádrže. Ventil řídí cílené přivádění palivových výparů uložených v nádobce s aktivním uhlím zpět do sacího traktu. Pokud dojde k poruše ventilu, nelze už správně regulovat požadovaný proud. Systém následně pracuje mimo stanovené provozní parametry, což ovlivňuje složení směsi a může se aktivovat kontrolka poruchy motoru.

Ilustrace znázorňuje ventilu odvětrávání palivové nádrže

Výrobce vozidla už tento problém identifikoval. Pokud se při dalším hledání závady nezjistí jiná porucha v systému odvětrávání palivové nádrže, může problém vyřešit výměna ventilu odvětrávání palivové nádrže a nádoby s aktivním uhlím. Dále podle pokynů výrobce zkontrolujte vedení systému a případně je vyčistěte.

Po odstranění příčiny poruchy smažte paměť chybových hlášení a nakonec proveďte zkušební jízdu.
