## VW Passat – rušivé chrastění v interiéru

## Chrastivé zvuky z oblasti předních sedadel

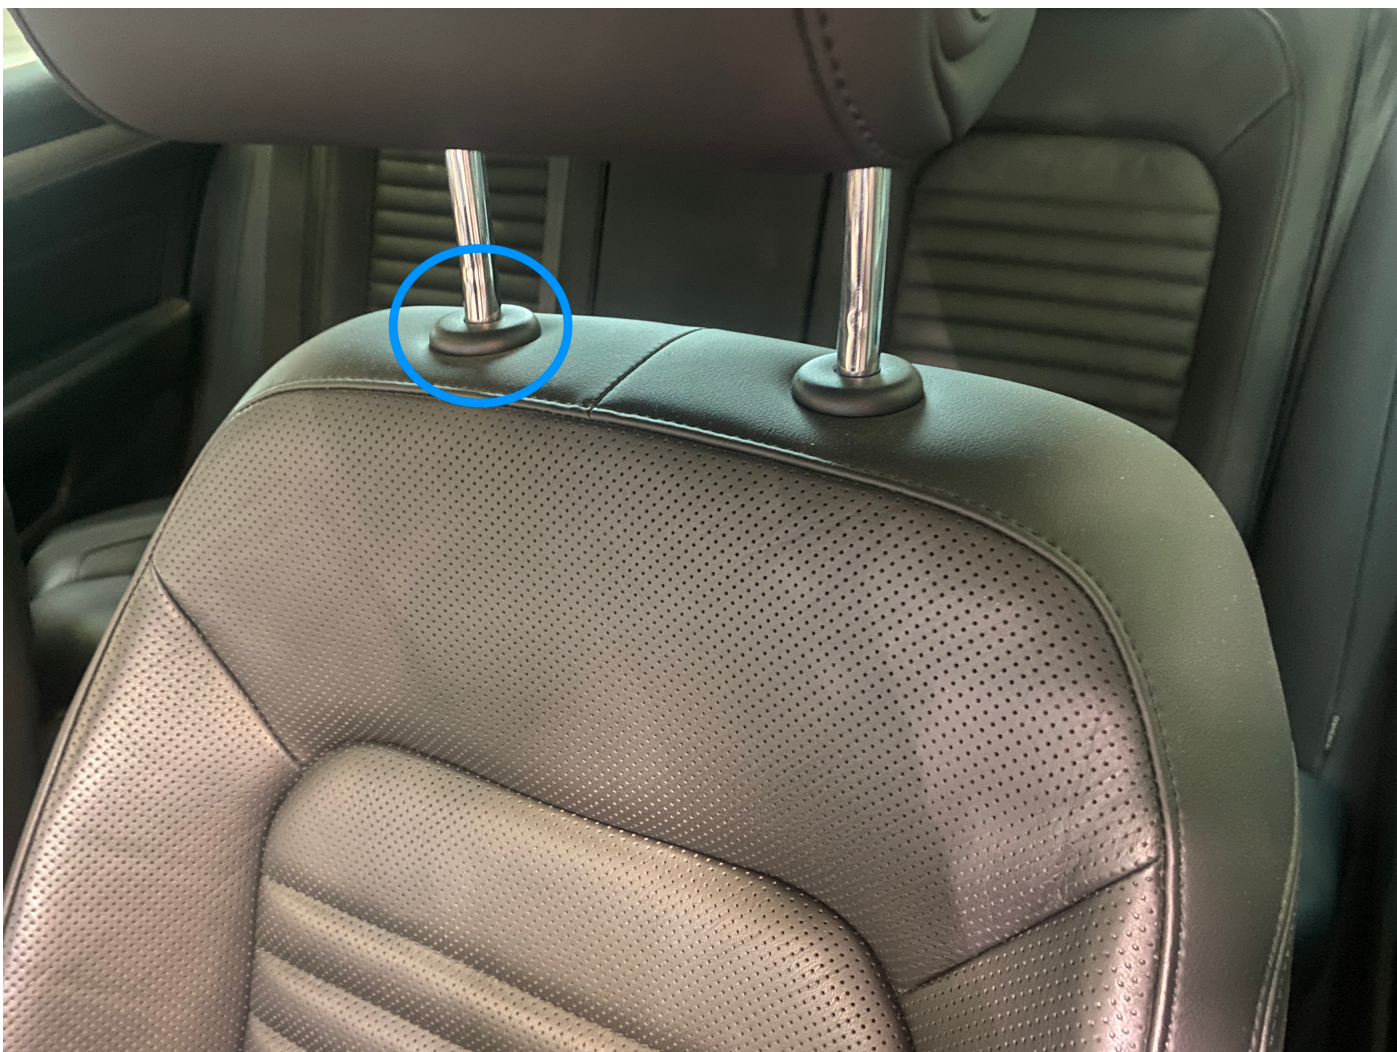
V rámci hledání závady nejprve při cílené zkušební jízdě zkontrolujte, zda lze zvuk jednoznačně lokalizovat do oblasti předních opěrek hlavy. Pokud lze zvuk opakovaně přidat k oblasti sedadla, spoívá příčina často v nedostatečném vedení opěrky hlavy. Jedná se přitom o pravé vedení opěrky hlavy ve směru jízdy u obou předních sedadel (viz obrázek). V důsledku výrobních tolerancí nebo opotřebení zesobeného materiálem může ve vedení vzniknout vřetle, kvůli kterému opěrka hlavy při pohybu vozidla vydává chrastivé nebo klepavé zvuky.

Ilustrace znázorňuje pravého vedení opěrky hlavy předního sedadla ve směru jízdy. V této oblasti může vlivem vedení způsobovat chrastivé, resp. klepavé zvuky.

Pro odstranění závady vyměňte vedení opěrek hlavy u dotčených sedadel podle pokynů výrobce. Po výměně proveďte další zkušební jízdu, abyste ověřili, zda se už žádné zvuky neprojevují. Upozornění: Testovací a zkušební jízdy vždy provádějte z důvodu vlastní bezpečnosti i bezpečnosti ostatních účastníků silničního provozu za účasti druhé osoby (ideálně).
