## Volvo – servisní poloha st#ra##

| Model vozidla | XC 40 |
| P#íznak | Servisní poloha st#ra## |

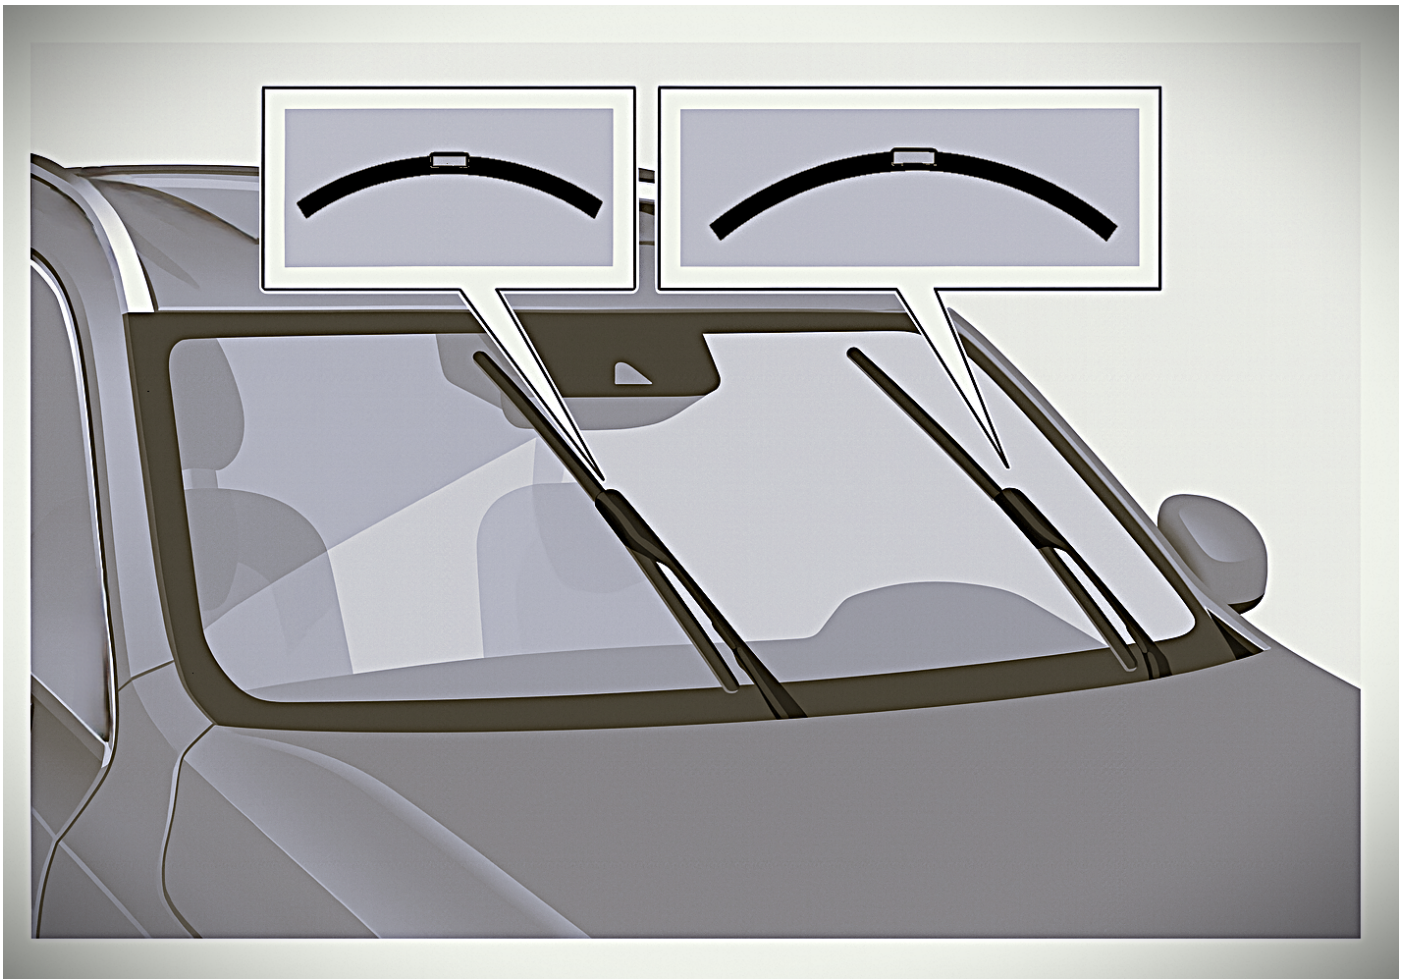
## Fahrzeugfunktionen

Aktivace servisní polohy ramen st#ra##

Ramena st#ra## se p#esunou do servisní polohy a nyní je lze odklopit. Poté vym##te stírací lišty podle pokyn# výrobce vozidla.

Po vým#n# st#ra## znovu aktivujte aplikaci „Servisní poloha st#ra##“, aby se

st#ra#e vrátily do výchozí polohy.
