AIXAM UV53 - Austausch des Innenraumfilters

Hersteller	AIXAM
Fahrzeugmodell	UV53
Motor	Diesel
Baujahr	2019 -
Symptom	Austausch des Innenraumfilters

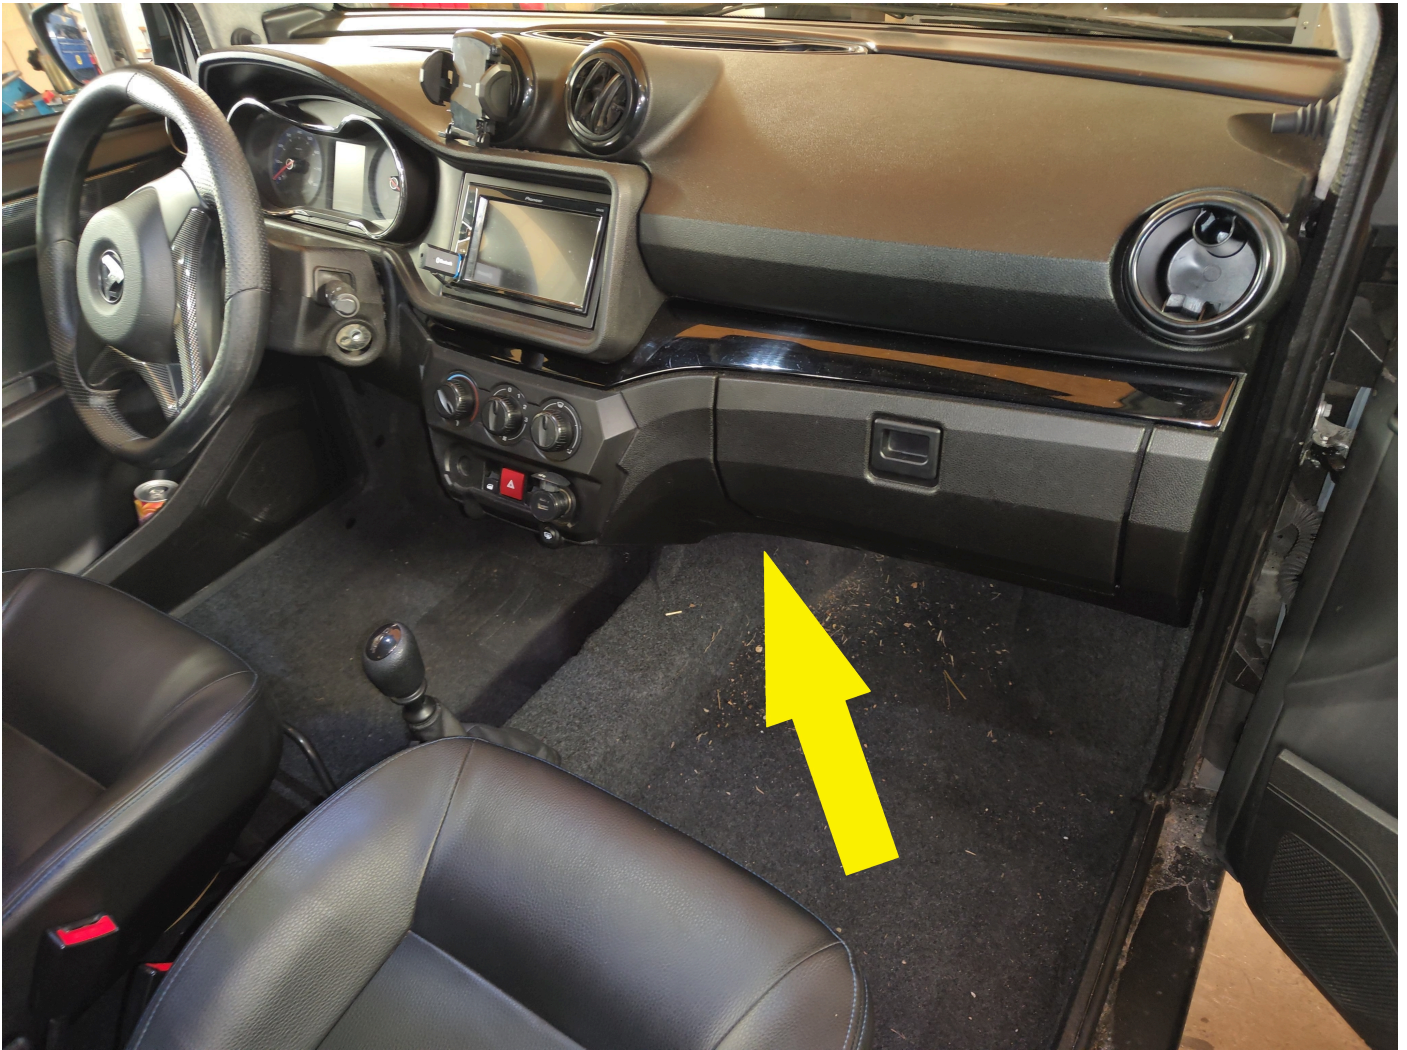
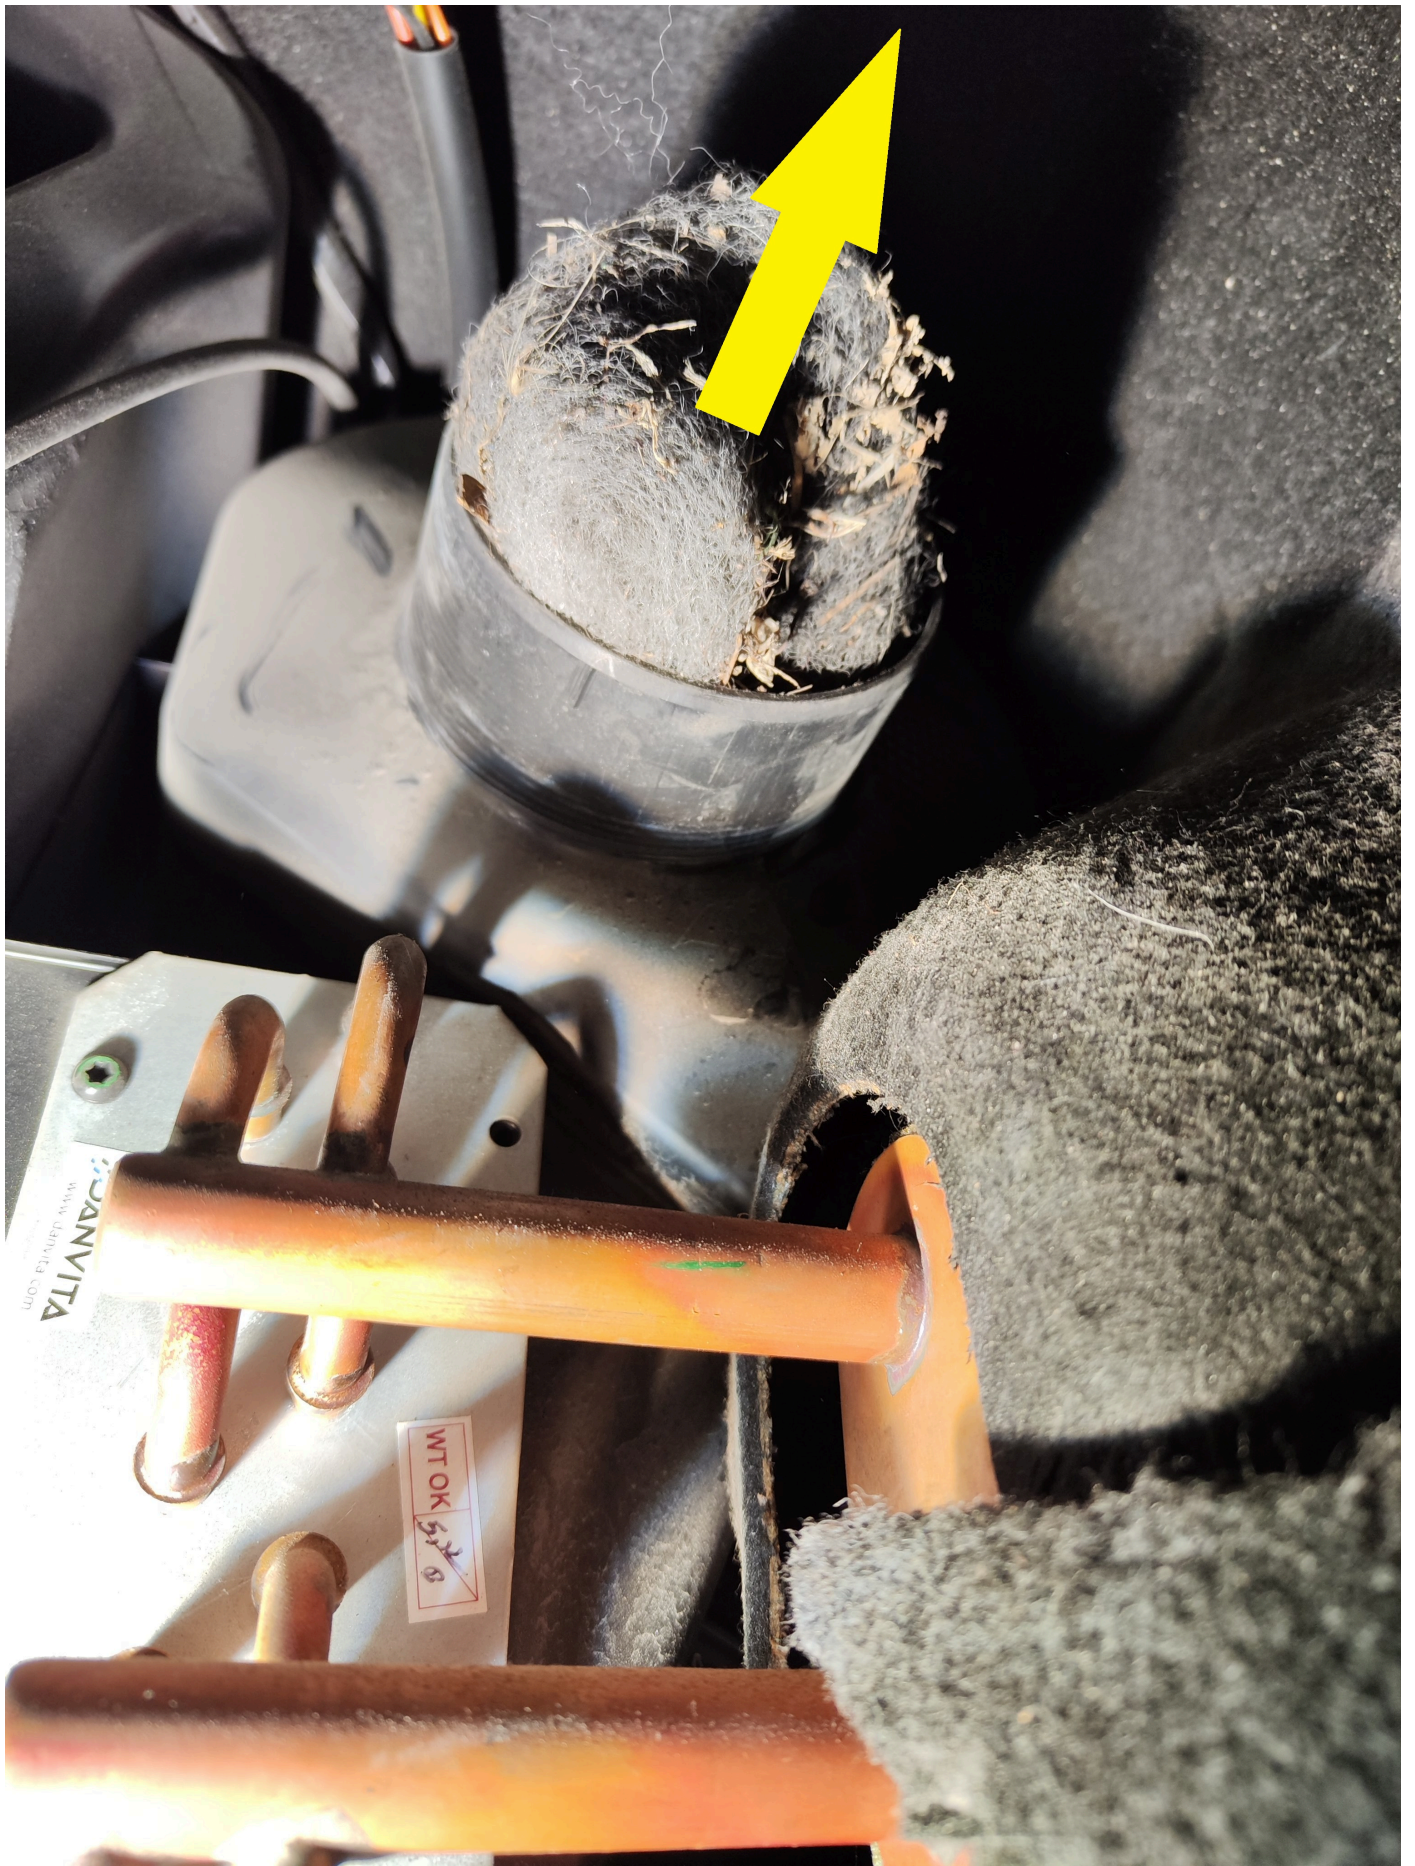
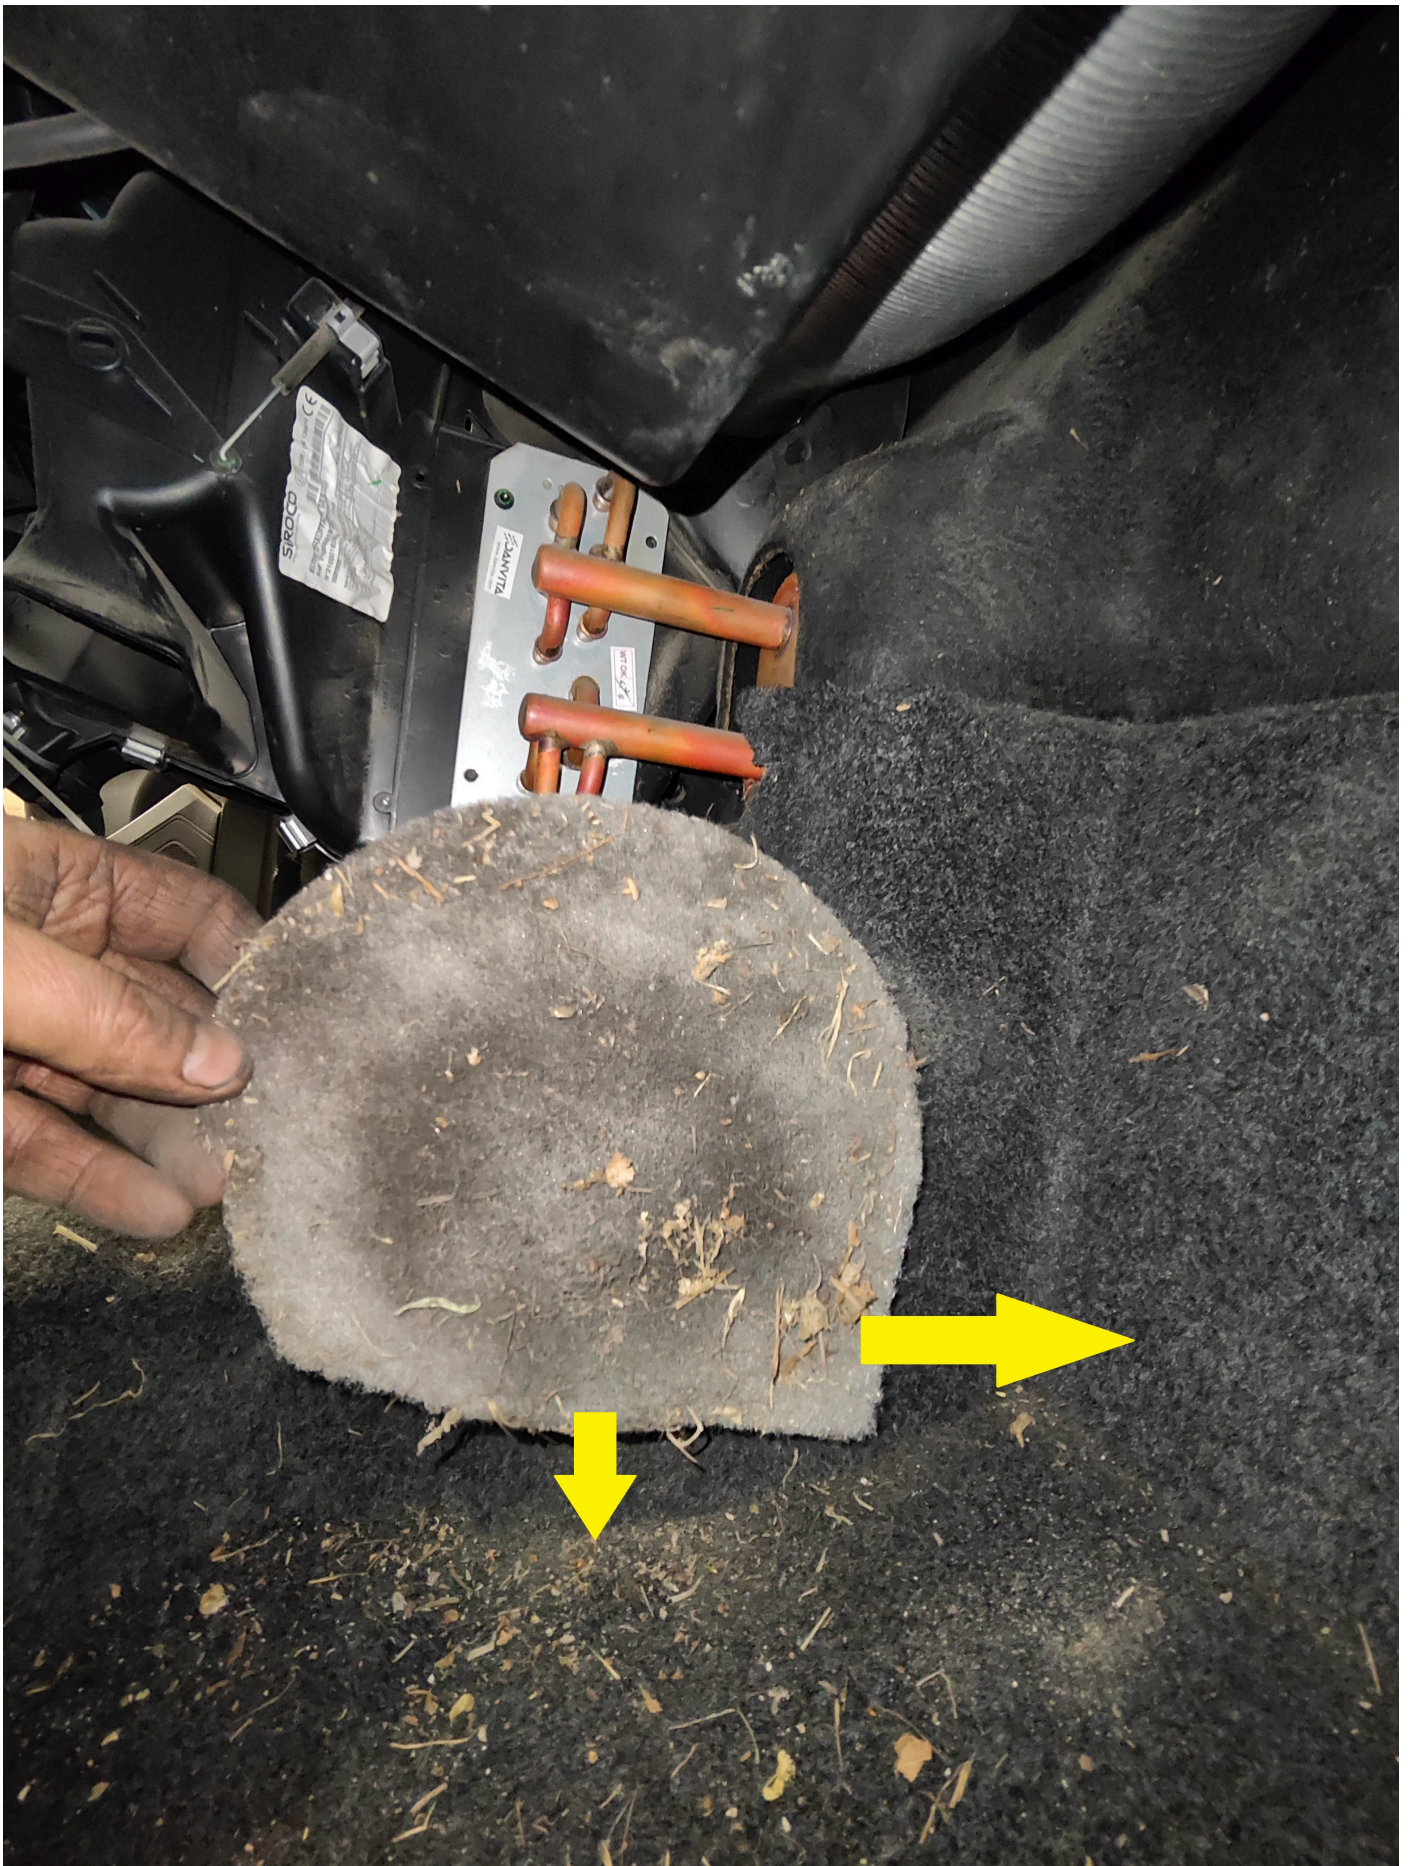
Das Modell UV53 der Marke AIXAM verfügt ebenfalls über einen Innenraumfilter, der im Zuge einer Inspektion gewechselt wird. Es handelt sich hierbei um ein Filterfließ ohne Aktivkohle. Der Filter befindet sich rechts im Heizungskasten und ist vom Beifahrer-Fußraum aus zugänglich.

- Lüftungsschlauch rechts am Heizungskasten abziehen.
- Den alten Filter aus dem Gehäusekasten entnehmen.
- Der neue Filter muss beim Einsetzen leicht geknickt werden. Dabei auf die korrekte Einbaulage achten (gerade Seite zeigt nach unten)

- Lüftungsschlauch wieder aufstecken.
