Audi TT - Seitliche Blinkleuchte Instandsetzen | HELLA

Audi TT

Bj.: 2002

Seitliche Blinkleuchte Instandsetzen

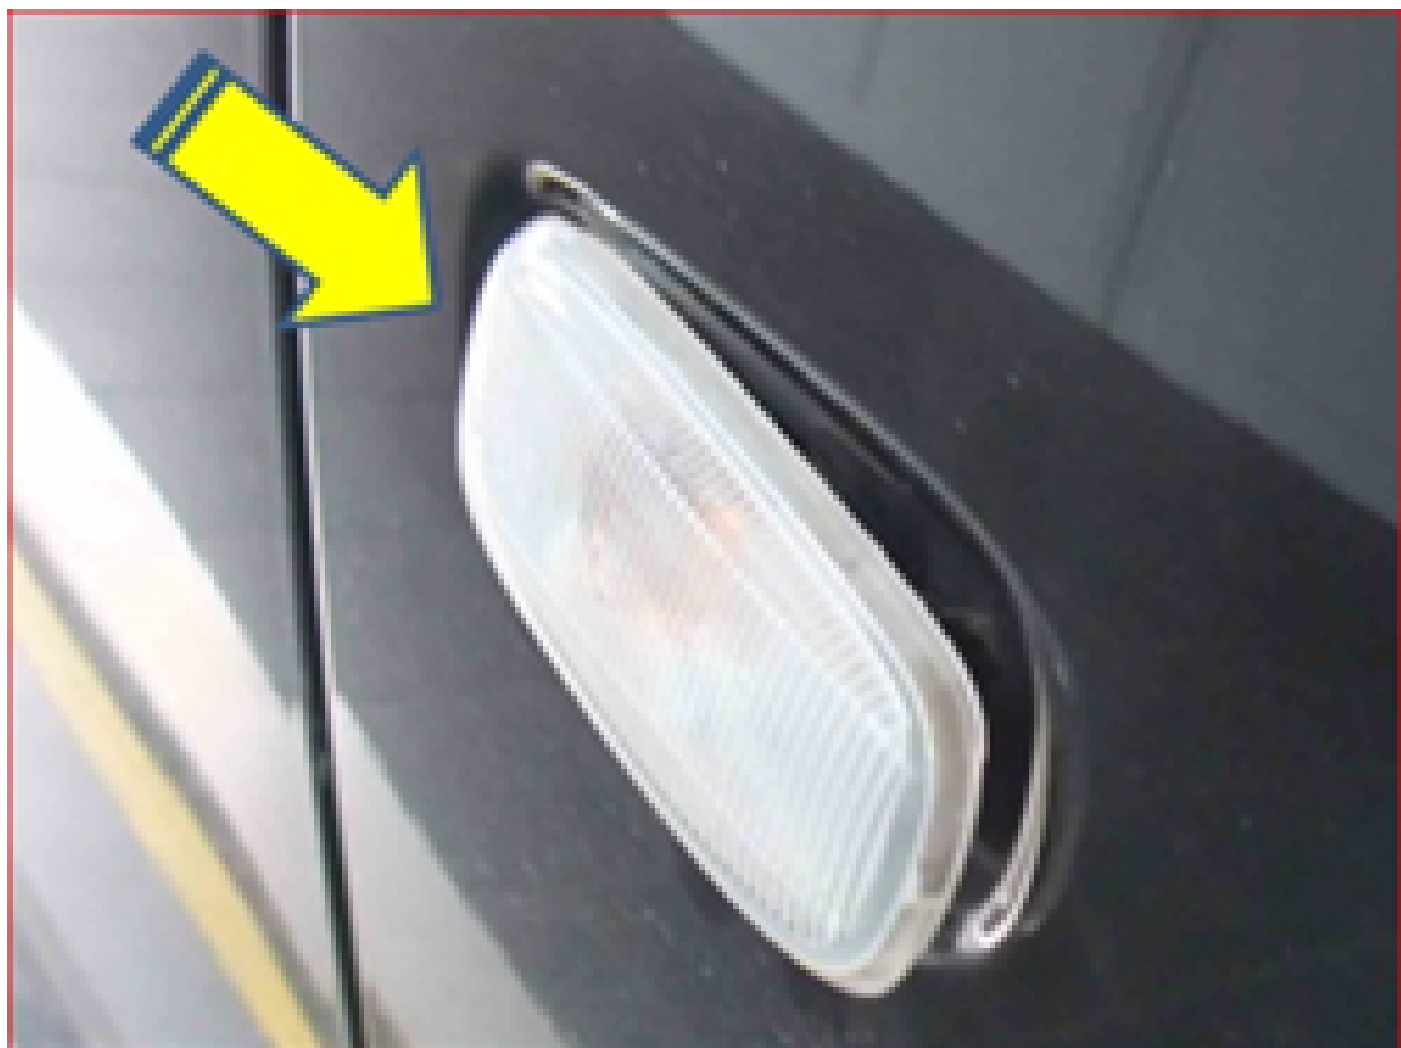
Abb.2

- Spannungsfrei schalten.
- Blinkleuchte in Fahrtrichtung gegen die Haltelasche drücken, siehe Pfeilrichtung (Abb.2); und aus dem Kotflügeldurchbruch herausnehmen.
- Das Gehäuse von der Lampenfassung abziehen (Abb.3).
- Leuchtmittel ggf. ersetzen (Abb.3).
- Funktionstest durchführen (Abb.4).
- Einbau in umgekehrter Reihenfolge.

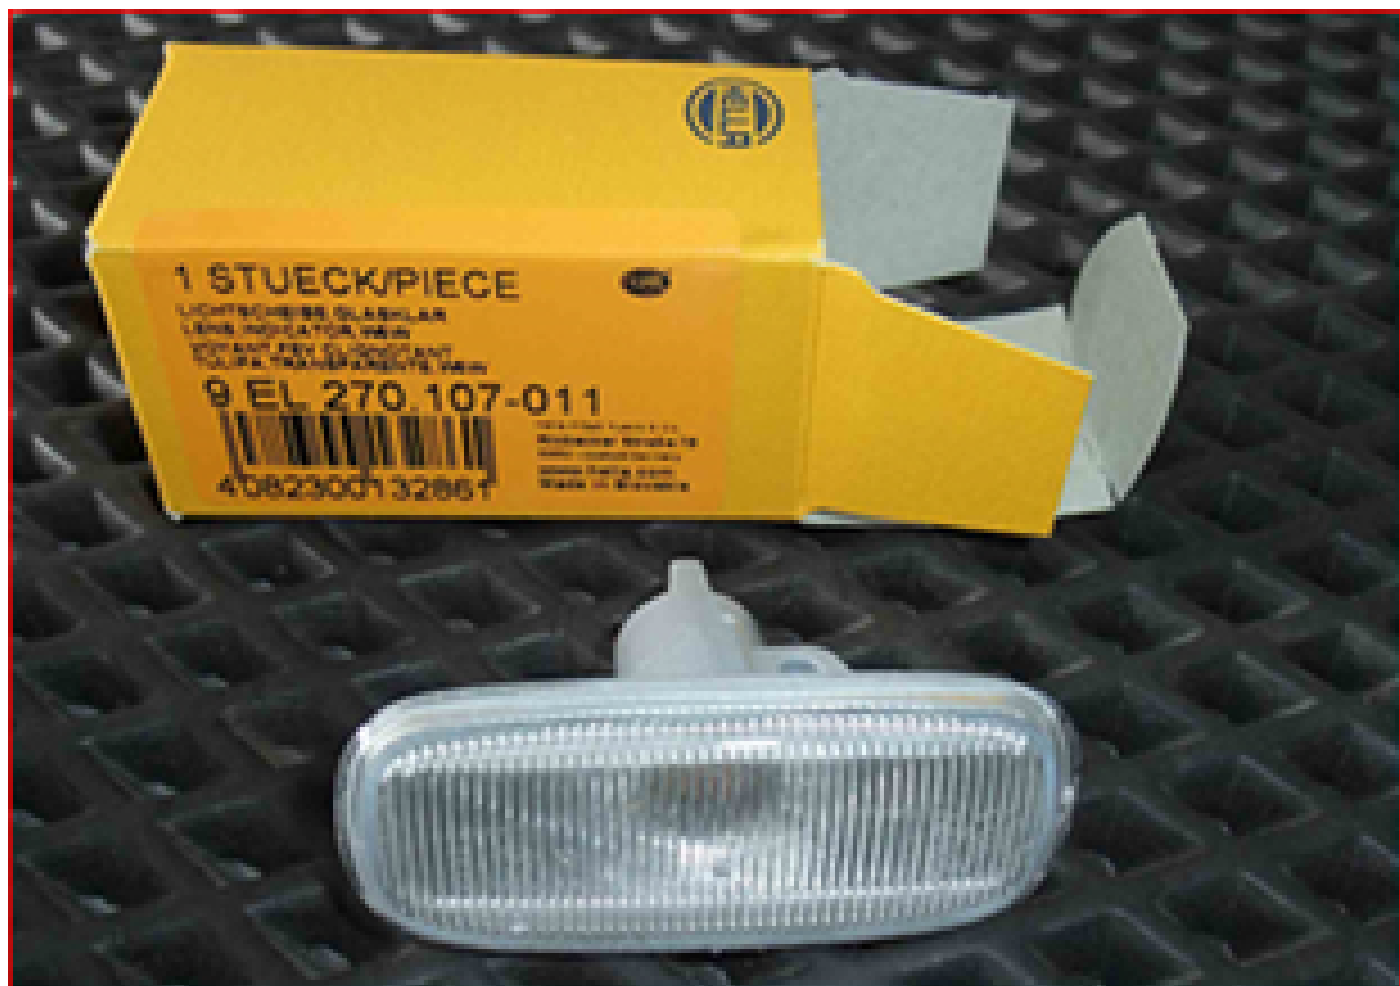
WY5W

Glühlampe

WY5W = 8GP 003 594-541
