# Ford Alle Modelle - Spring-Lock-Leitungsverbindungen | HELLA

## Spring-Lock-Leitungsverbindungen

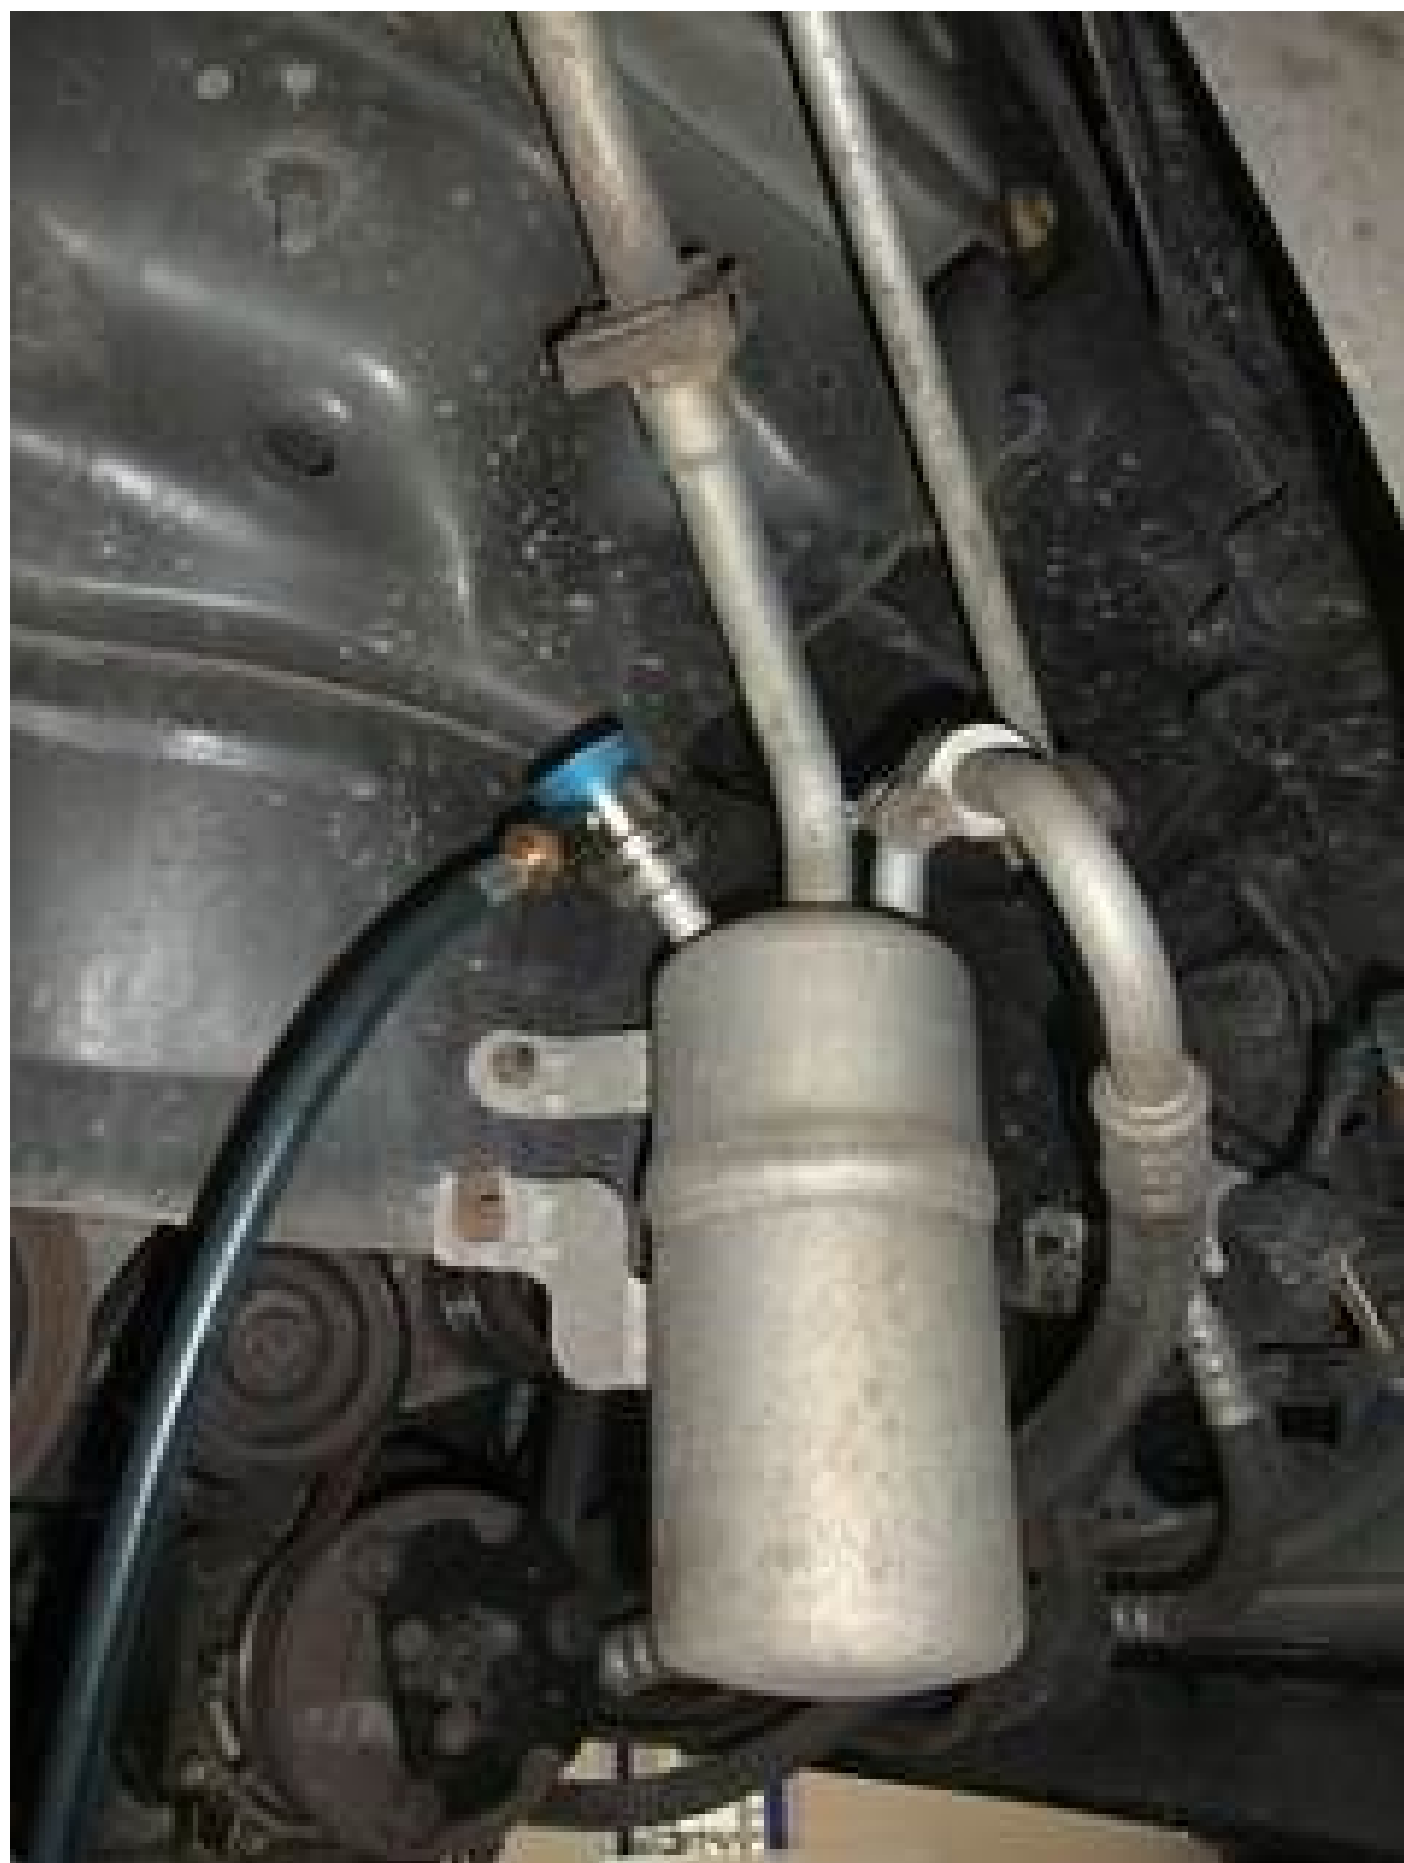
Insbesondere bei älteren Fahrzeugen stellt das Lösen der Spring-Lock-Verbindungen manchmal eine große Herausforderung dar. Leitungen die sich im Radhaus befinden, sind teilweise stark korrodiert. So treten z.B. beim Erneuern des Akkumulators erhebliche Schwierigkeiten bei der Demontage auf. Die Verbindung sitzt in vielen Fällen so fest, dass sie mit dem Entriegelungswerkzeug nicht zu öffnen ist. Damit nicht zusätzlich die gesamte Leitung mit erneuert werden muss, sollte hier mit Sorgfalt vorgegangen werden.

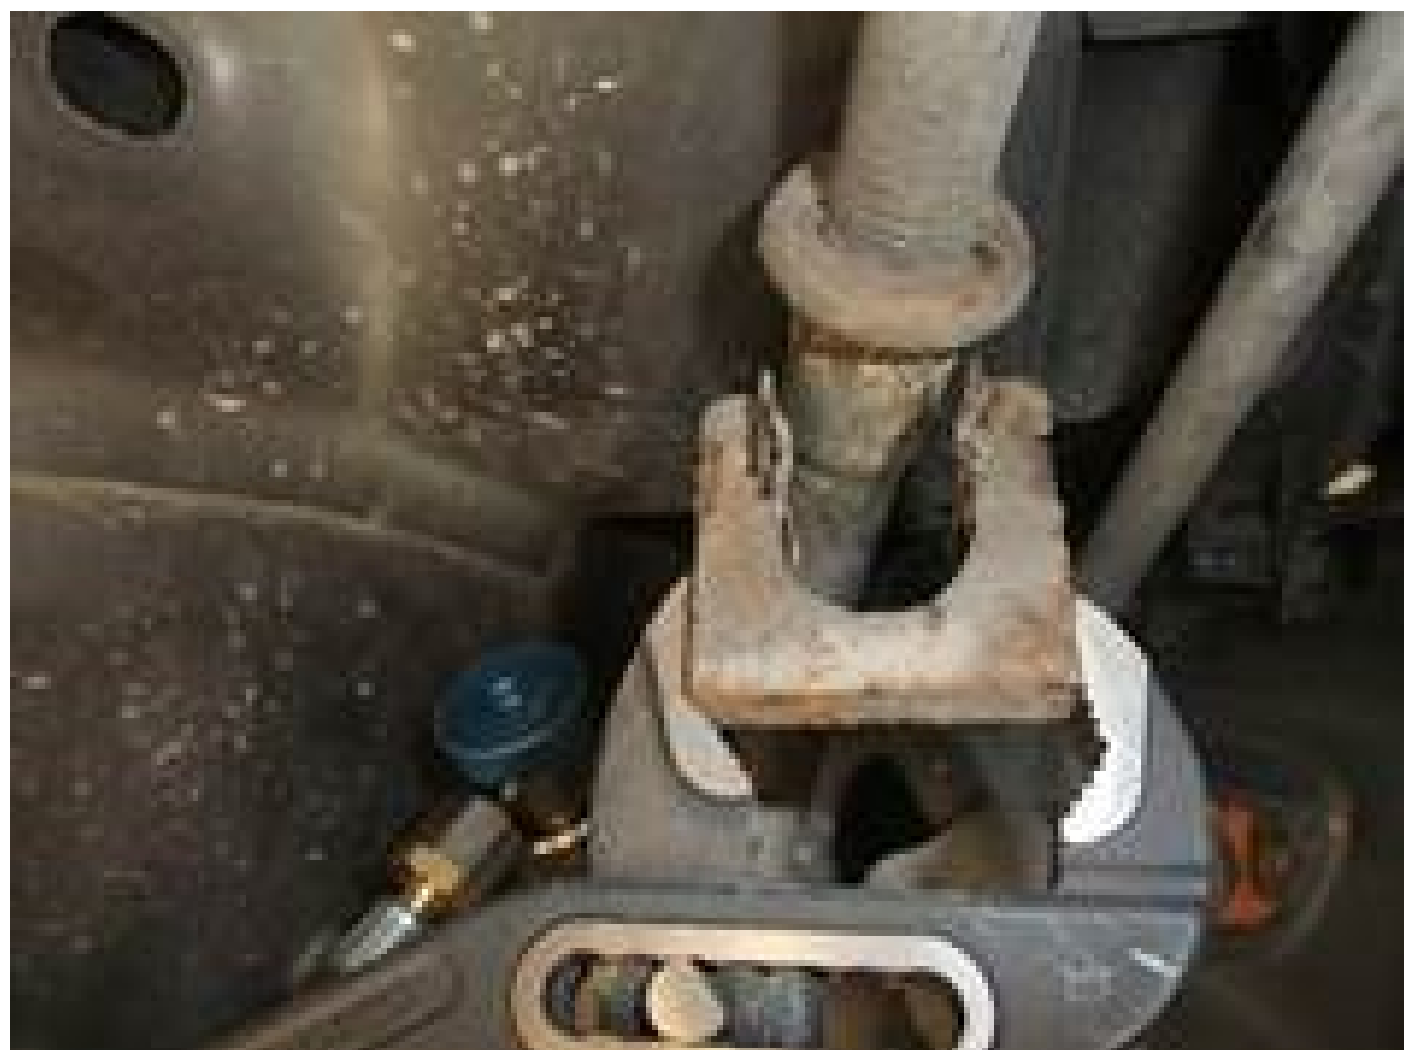
Nachdem die Sicherungsklammer an der Spring-Lock-Verbindung entfernt worden ist, sollte die Leitung äußerlich erst einmal von Schmutz und Korrosion befreit werden.

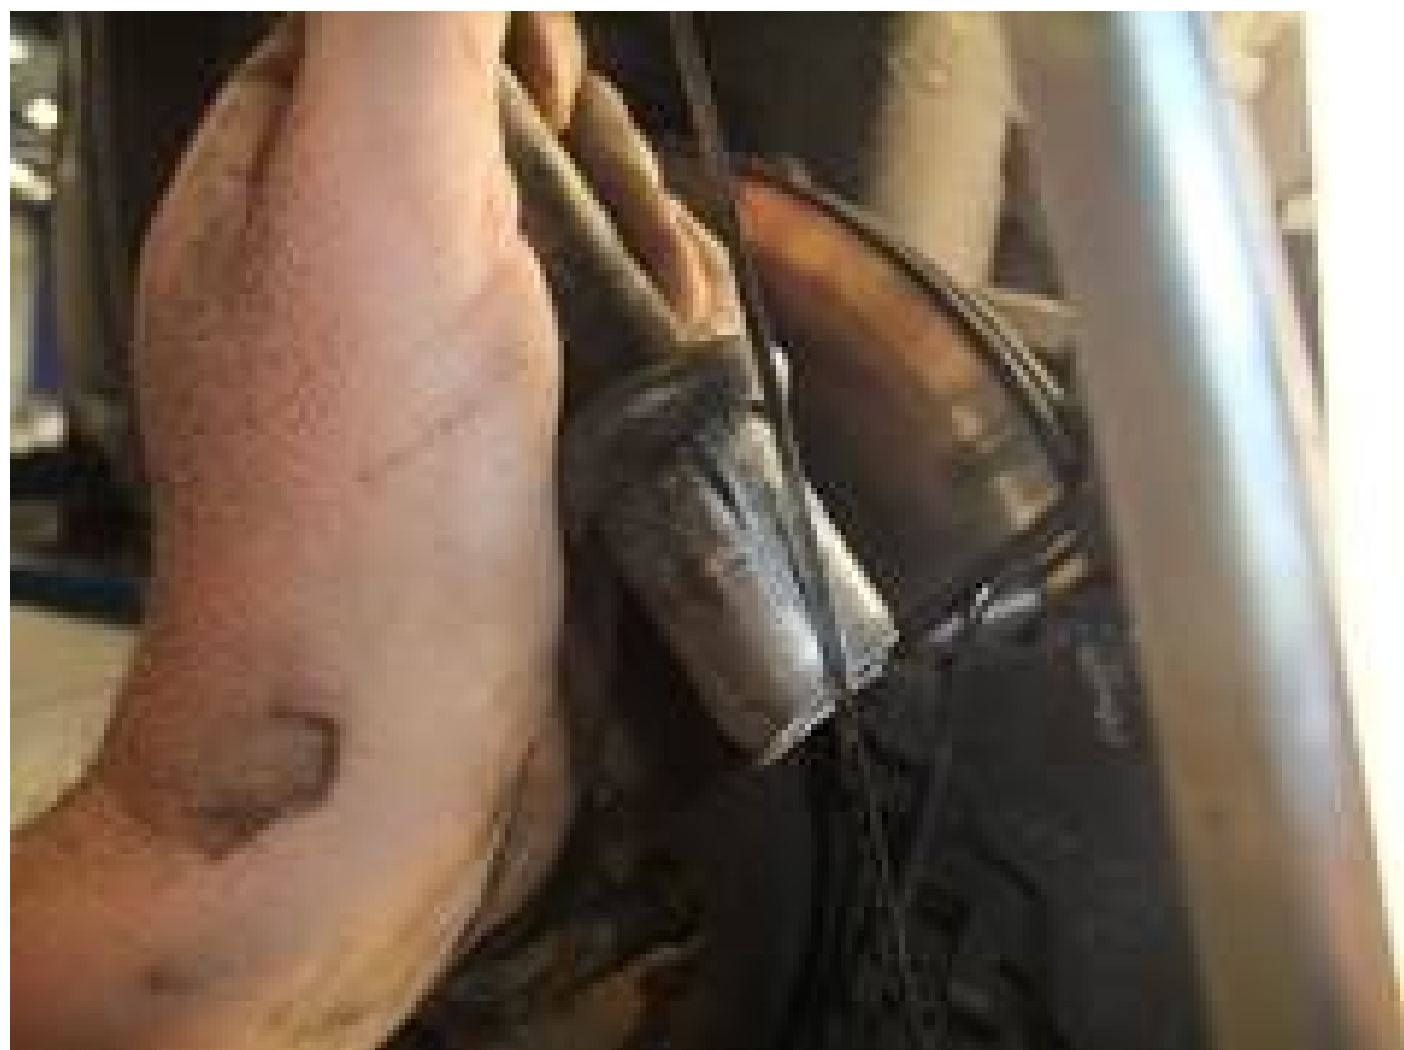
Die gereinigte Leitung kann nun an der Seite des Akkumulators abgesägt werden.

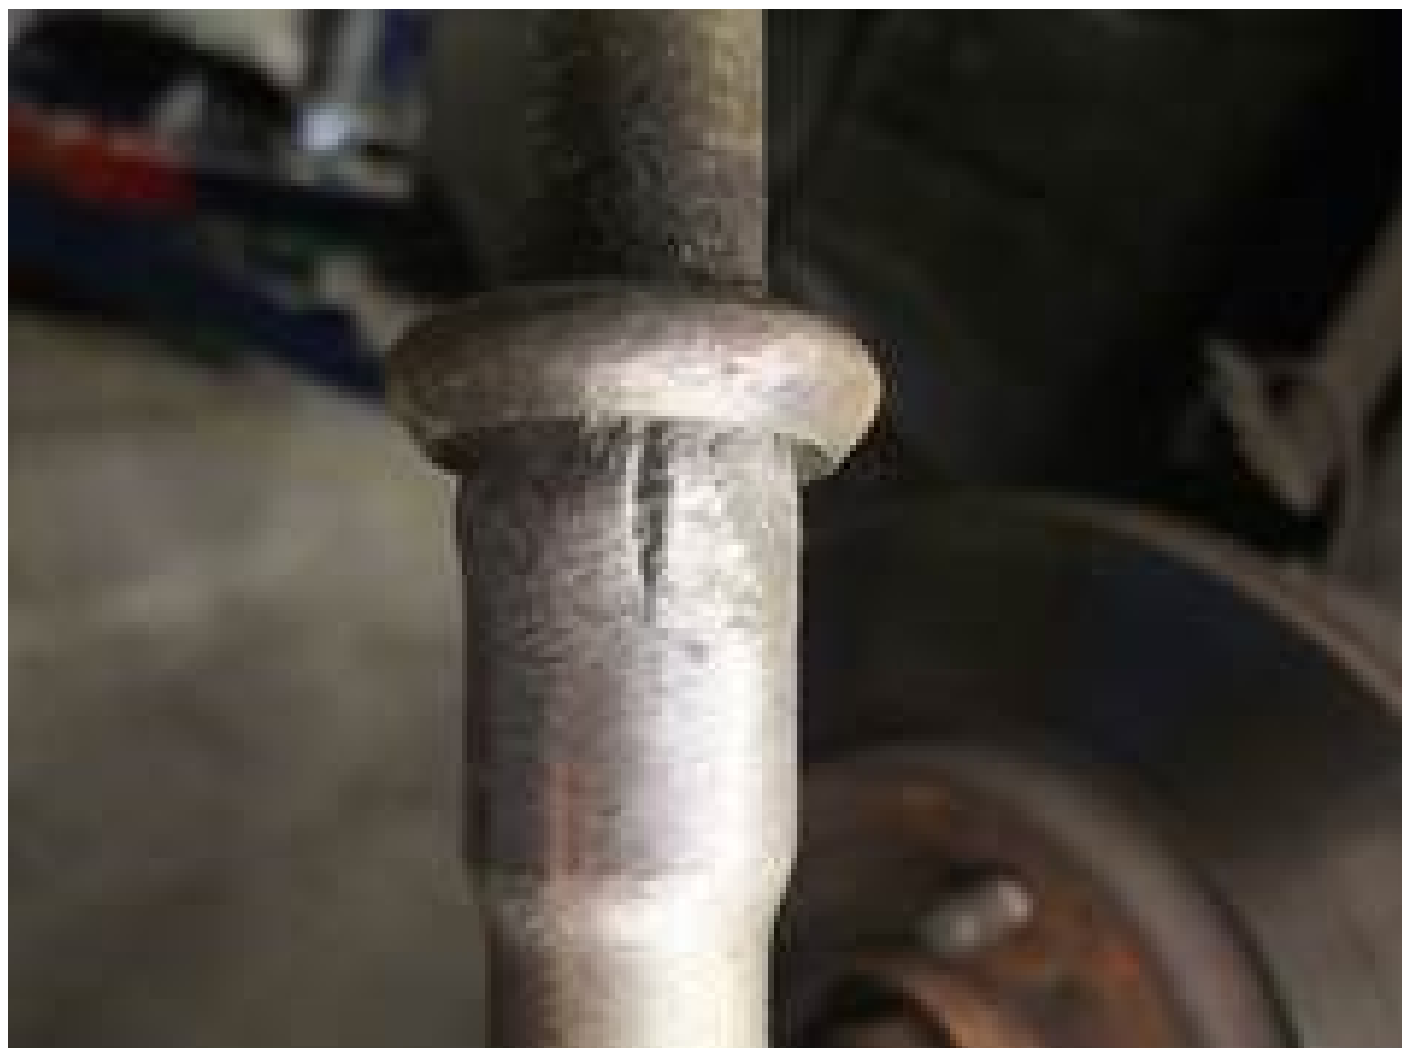
Der verbleibende Leitungsrest wird dann vorsichtig aufgesägt.

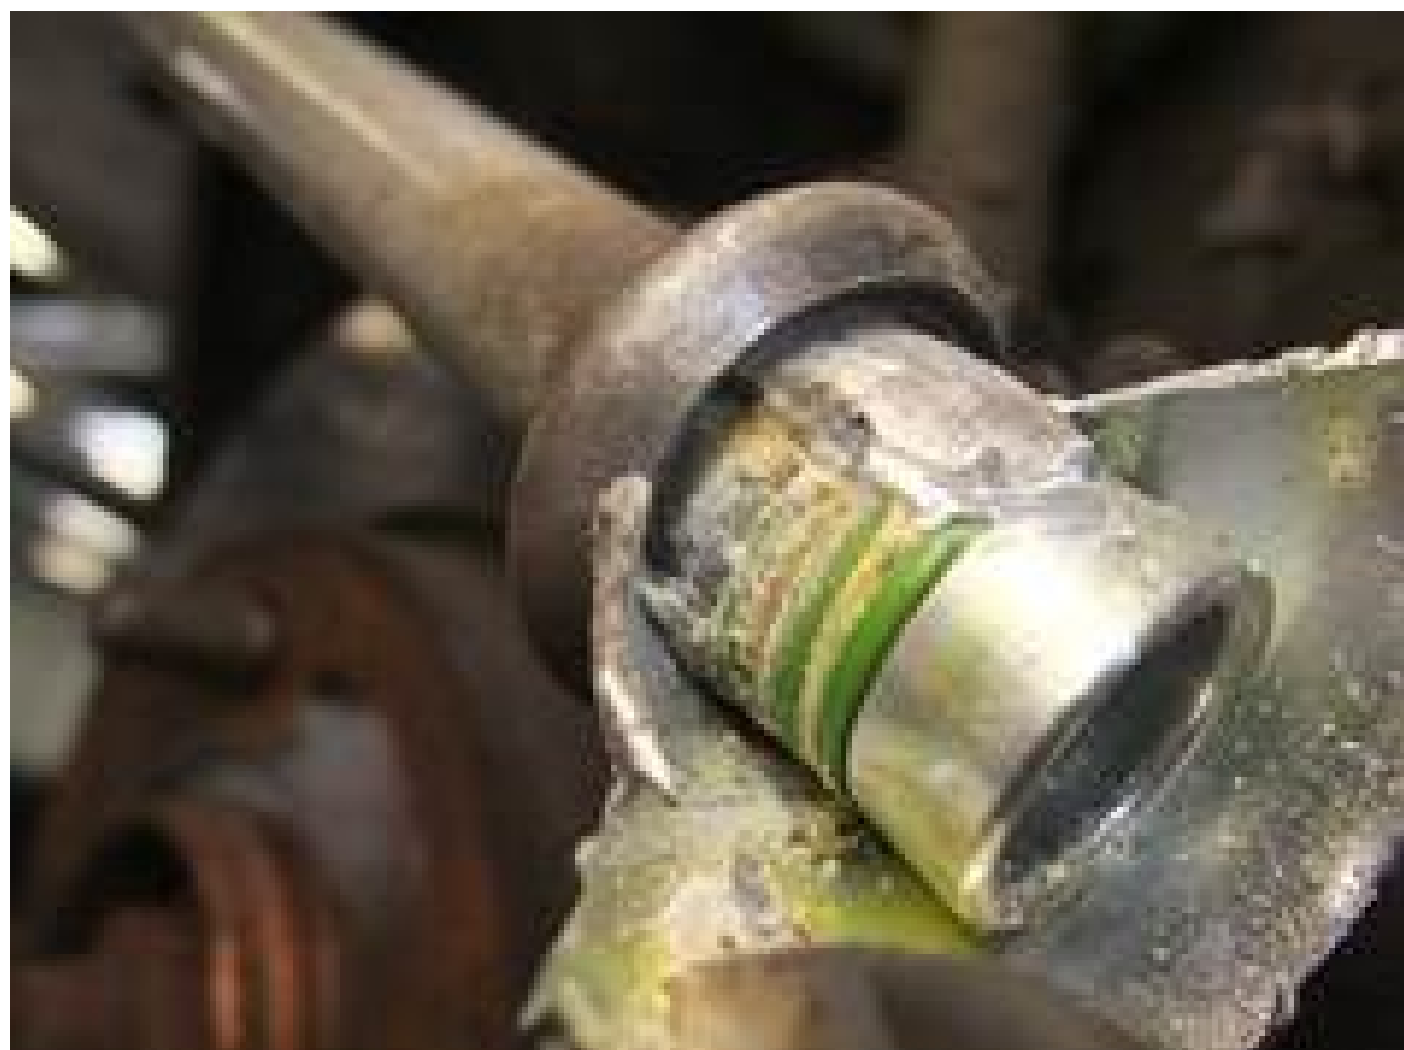
Im Anschluss daran wird der Leitungsrest vorsichtig aufgebogen und entfernt.

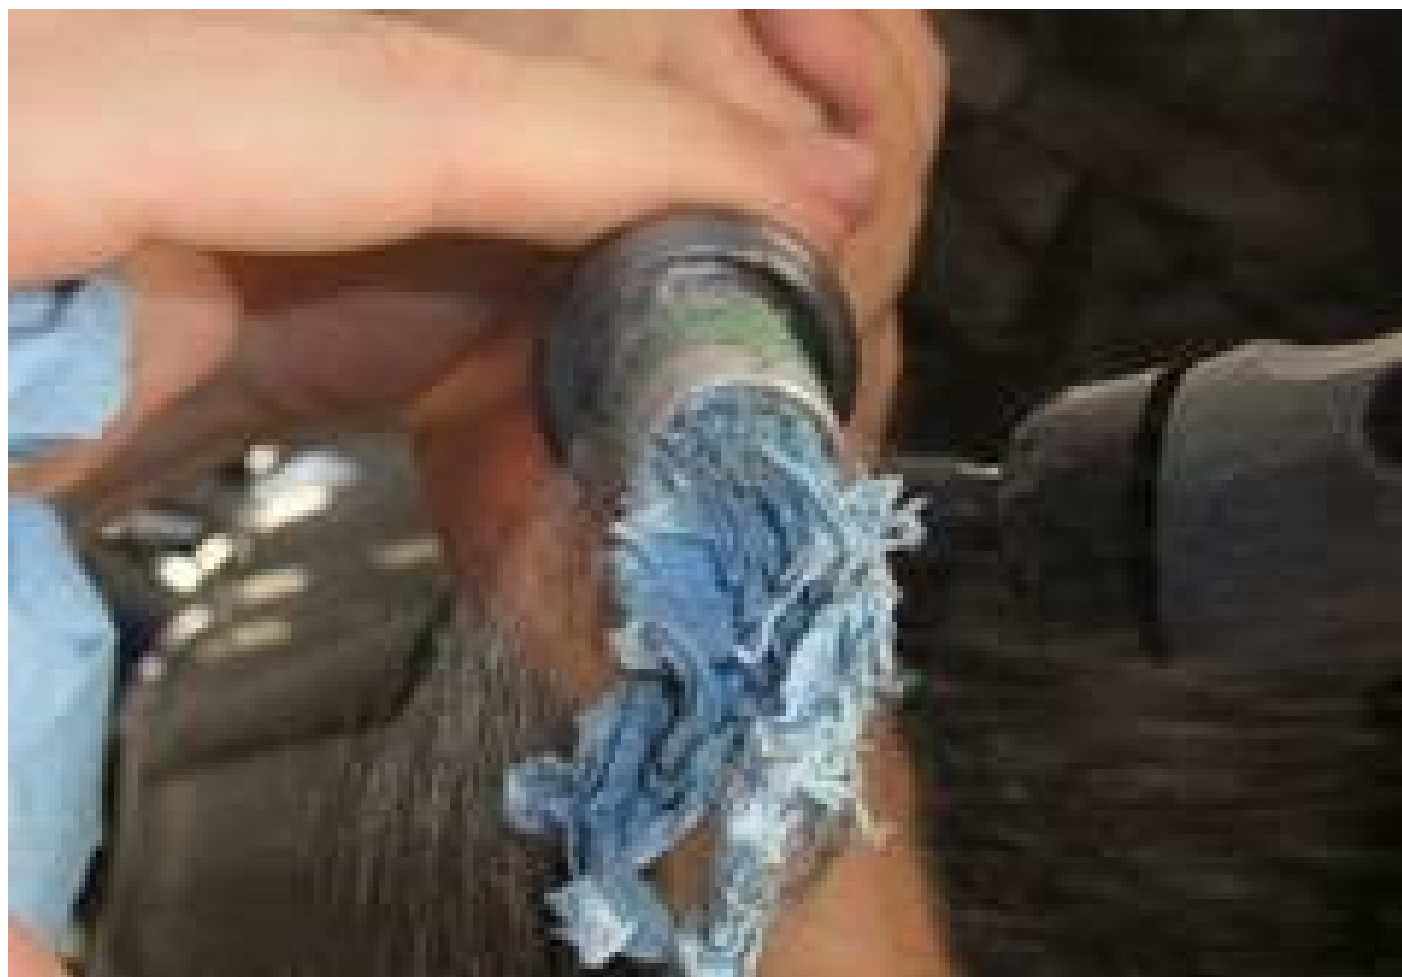
Mit einem Schleifgerät (Dremel) und Druckluft werden die verbleibenden Schmutzreste entfernt. Nachdem der Federring erneuert, die O-Ringe ausgetauscht und mit Öl benetzt wurden, kann der neue Trockner montiert werden. Bevor das System neu mit Kältemittel befüllt wird, muss eine Dichtigkeitsprüfung (Formiergas/Vakuum) erfolgen.
