Kia Niro - Geräusche aus dem Motorraum

Hersteller	Kia
Fahrzeugmodell	Niro
Motor	Alle Modelle mit Hybridantrieb
Motorcode	G 4 LE
Baujahr	2018 - 2019
Symptom	Geräusche aus dem Motorraum
Fehlercode	P2600

Geräusche aus dem Motorraum + Fehlercode P2600

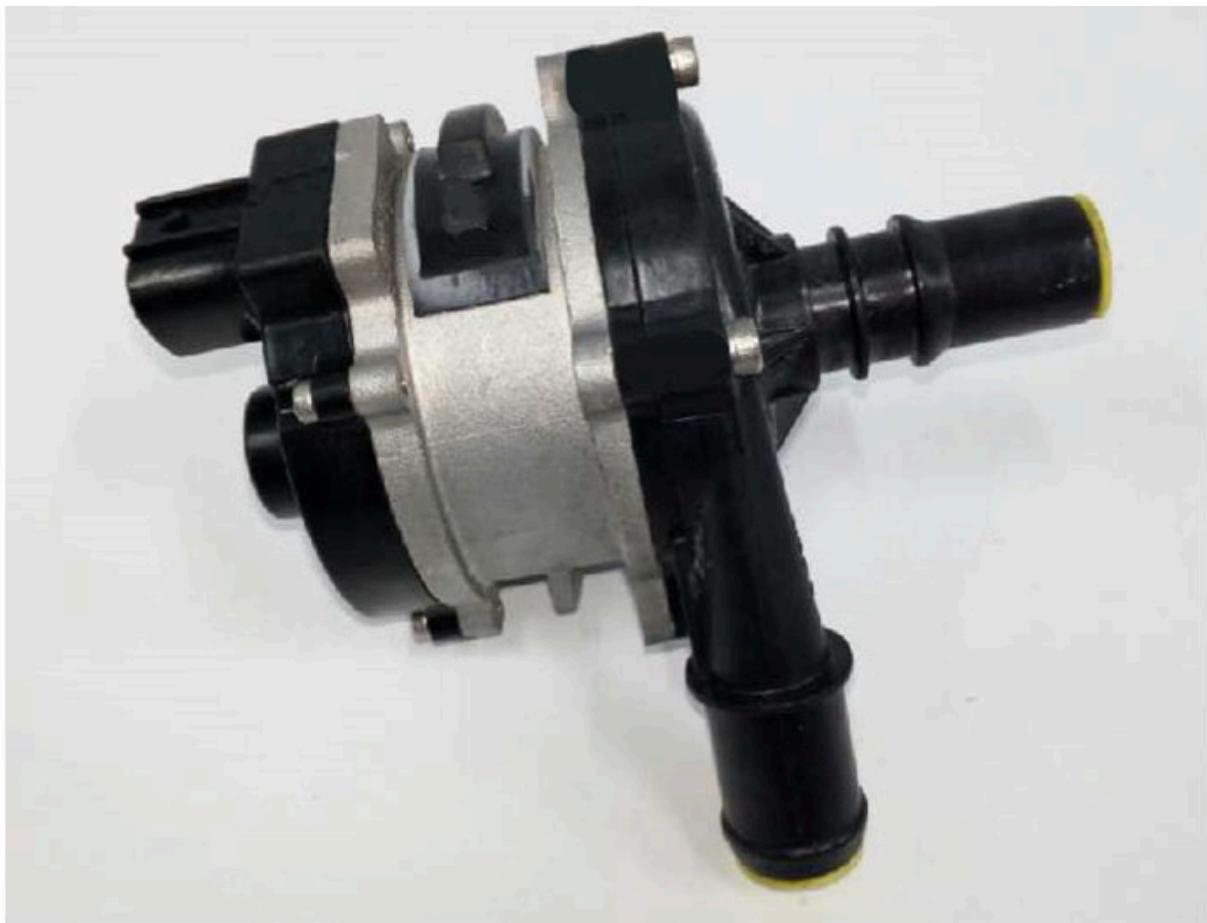
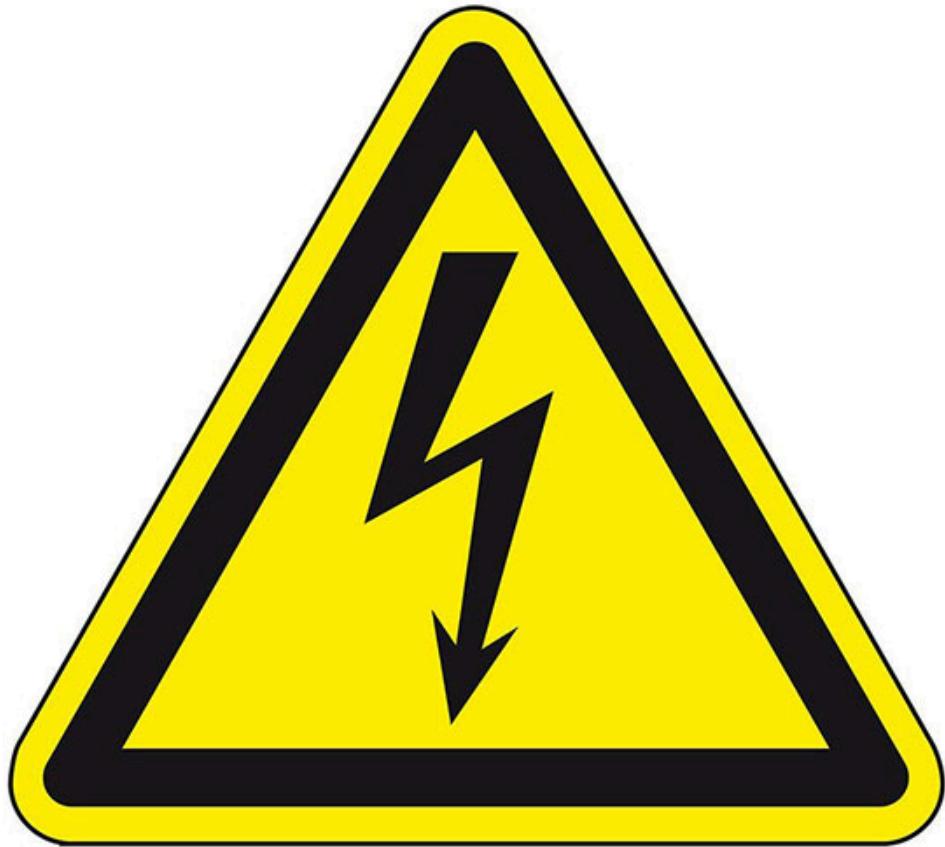
Werden bei o.g. Fahrzeugen ungewöhnliche Geräusche aus dem Motorraum wahrgenommen, kommt als Ursache eine fehlerhafte elektrische Kühlmittelpumpe in Betracht. Oftmals ist auch noch der Fehlercode P2600 (Kühlmittelpumpe) im Steuengerät hinterlegt.

Ursache hierfür kann eine interne Korrosion durch Wassereintritt in den Pumpenmotor sein. Um Abhilfe zu schaffen kann wie folgt vorgegangen werden:

- Kühlmittelpumpe ausbauen und zerlegen
- Wenn keine Korrosionsspuren vorliegen: Pumpe mit Reparaturkit (251000-3HZ0FFF) instandsetzen
- Bei sichtbarer Korrosion Pumpe erneuern
- Mehrfachstecker der Kühlmittelpumpe auf Korrosion prüfen und ggf. reinigen/instandsetzen
- Kühlsystem befüllen/entlüften und auf Dichtigkeit prüfen
- Fehlerspeicher löschen

- Probefahrt durchführen
