# Land Rover Range Rover IV - Airbag-Kontrolllampe leuchtet

Hersteller	Land Rover
Fahrzeugmodell	Range Rover IV (LG)
VIN	LG000001 – LG118277
Baujahr	2013 - 2014
Symptome	Airbag-Kontrolllampe leuchtet. Diverse Fehlercodes bzgl. der Airbags können gesetzt sein.

# Land Rover Range Rover IV Airbag-Kontrolllampe leuchtet und Fehlercodes bzgl. der Airbags können gesetzt sein.

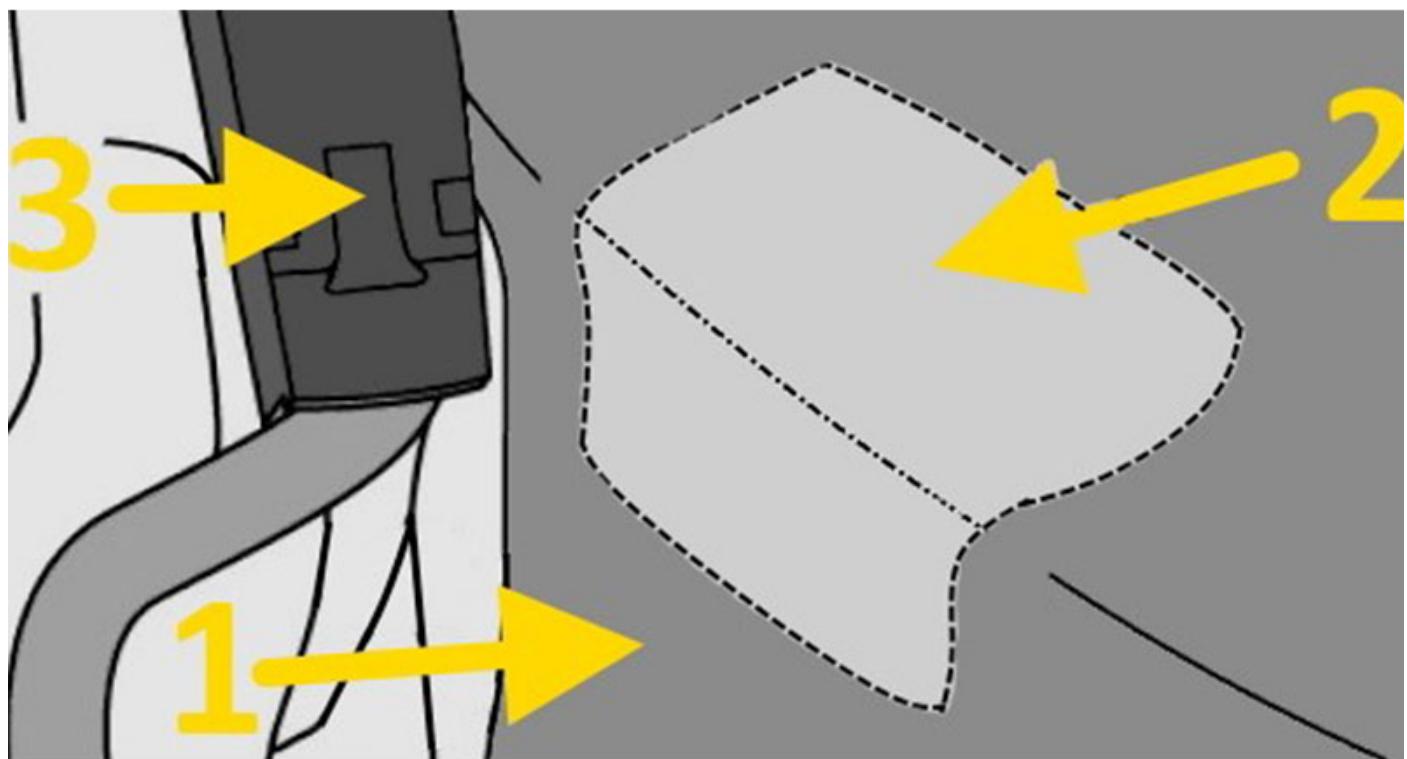
Wird die oben genannte Problematik festgestellt, kann eine mögliche Ursache

dafür eine fehlerhafte bzw. gelöste Steckverbindung für den Seitenairbag sein.

In diesem Fall ist ein ständiger Kontakt zwischen Steckverbindung des Seitenairbags (<span class="gallery-mode--link" data-order="1">Bild 1 pos.3</span>) und Sitzlehnen-Polster (<span class="gallery-mode--link" data-order="1">Bild 1 pos.1</span>), für die o.g. Problematik verantwortlich.

<p>Bild 1: ständiger Kontakt zwischen Steckverbindung des Seitenairbags und Sitzlehnen-Polster</p>

- den Bezug der Sitzlehne demontieren
- <strong>den gekennzeichneten Bereich (<span class="gallery-mode--link" data-order="1">Bild 1 pos.2</span>) des Sitzlehnen-Polsters</strong>
- <strong>(<span class="gallery-mode--link" data-order="1">Bild 1 pos.1</span>) definieren und mit einem dafür geeigneten Werkzeug (z.B. Cutter-Messer) herausschneiden</strong>
- <strong>Steckverbindung (<span class="gallery-mode--link" data-order="1">Bild 1 pos.3</span>) auf korrektem Sitz prüfen</strong>
- die Steckverbindung im ausgeschnittenen Bereich
- <strong>(<span class="gallery-mode--link" data-order="2">Bild 2 pos.4 und 5</span>) positionieren und zugentlastet fixieren</strong>
- den Bezug der Sitzlehne montieren
- das Airbag-System entsichern

Im Anschluss sollten eine Fehlercode-Abfrage mit einem geeigneten Diagnosegerät (ggf. Fehlerspeicher löschen) sowie eine Probefahrt zur Überprüfung der Reparaturmaßnahme sowie erfolgen.
